3.3 Campanile della Chiesa della Beata Vergine Maria Immacolata

4. Descrizione generale del campanile

6. Stato di conservazione

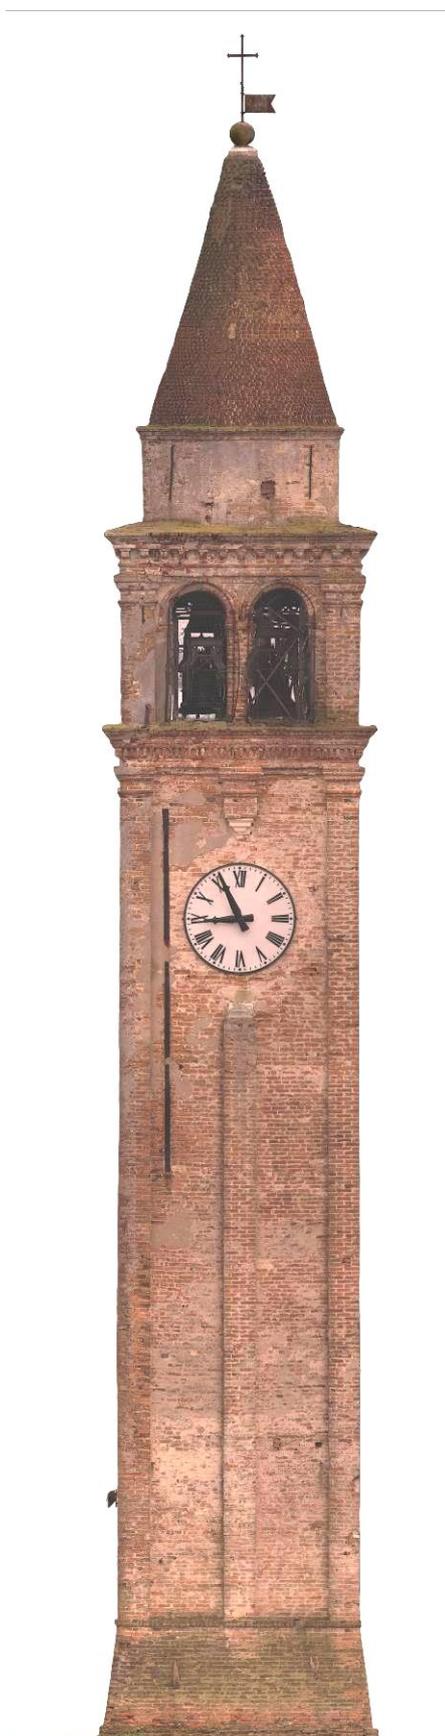
La cella campanaria è compresa tra due cornicioni, uno superiore e uno inferiore alla cella stessa, sono sporgenti e aggettanti massimo di 30/35 cm dalla muratura e sono composti da pezzi speciali di laterizio sagomato arricchiti da dentelli e mensoloni con copertine in malta cementizia in molte parti distaccata ed in pericolo di caduta. Lo stato di conservazione risulta pessimo, sono rilevabili fessurazioni, mancanze murarie, stuccature con impasti cementizi, elementi mancanti e altri in fase di distacco e la stilatura dei giunti risulta alquanto degradata e profonda. Su tutta la superficie orizzontale dei cornicioni sono presenti patine biologiche, muschi e licheni con crescita anche di piante superiori.

Superiormente alla cella campanaria troviamo la cuspide con base ottagonale e poi la cuspide vera e propria di forma conica e composta da laterizi sagomati a incastro che culmina con un inserto in pietra con una croce ed un segnamento rappresentante il Leone della Serenissima.

La base della cuspide si presenta parzialmente intonacata con intonaco cementizio, sono visibili alcune fessurazioni in corrispondenza dei paletti dei tiranti metallici, il paramento murario risulta in alcuni punti decoeso ed eroso.

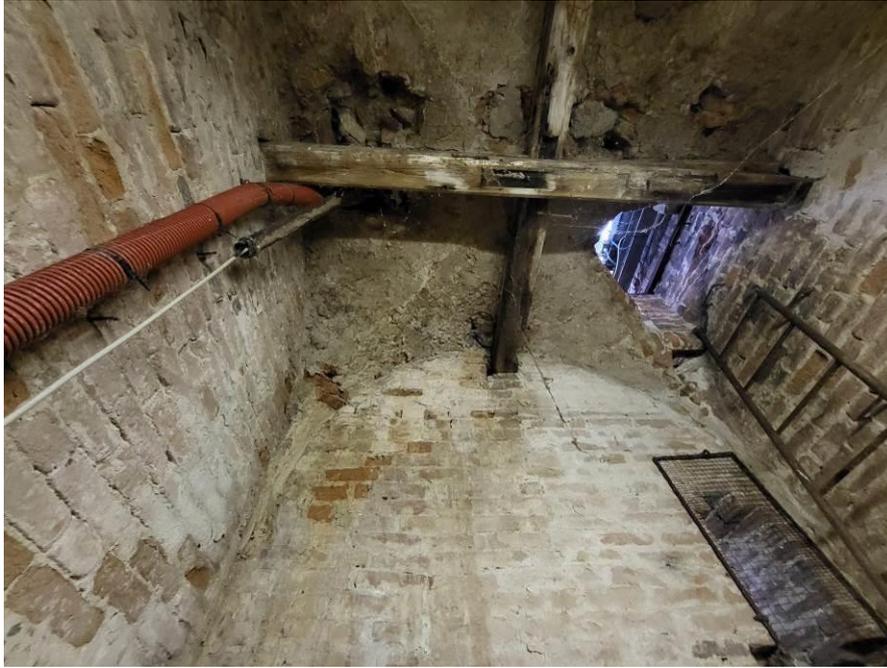
Vista all'intradosso dell'impalcato della cella campanaria

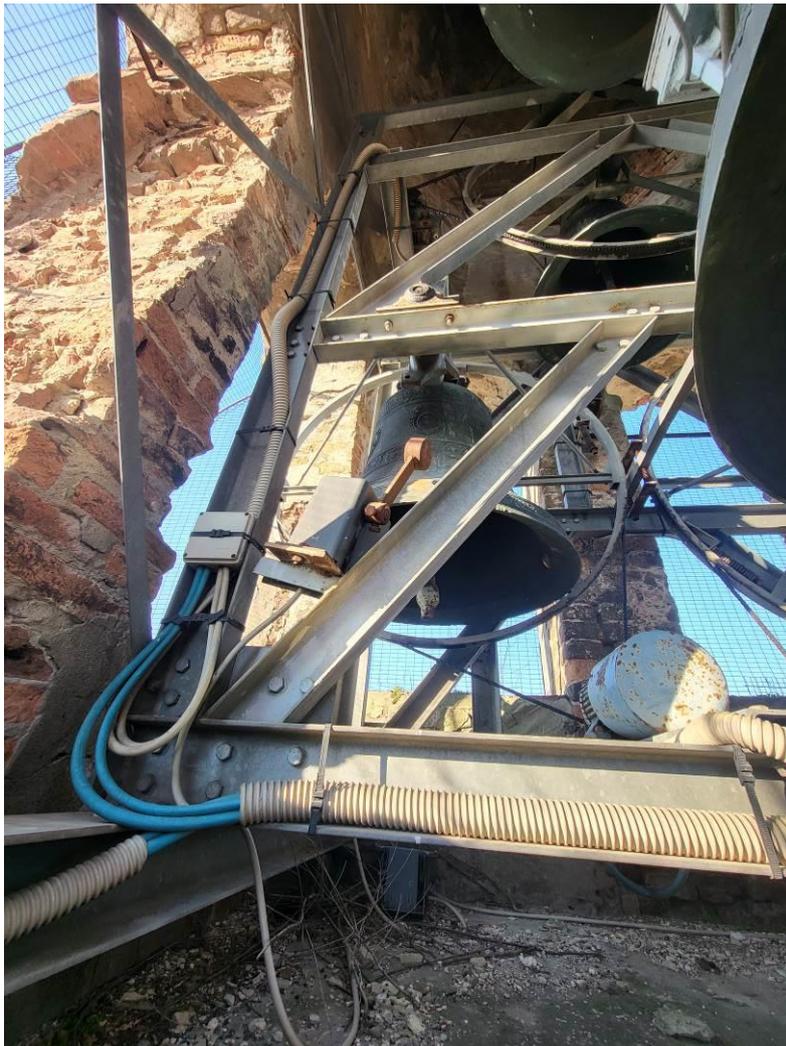
L'incastellatura in acciaio regge 5 campane suddivise in 3 ordini, composta da profili HEA 120 e IPE 100, saturando tutto lo spazio interno della cella; tutto il telaio appoggia su ammortizzatori in forte stato di degrado e tutta la struttura necessita di una profonda manutenzione generale, possibile solo attraverso lo smontaggio ed il successivo rimontaggio dell'intero telaio e delle campane.

incastellatura delle campane

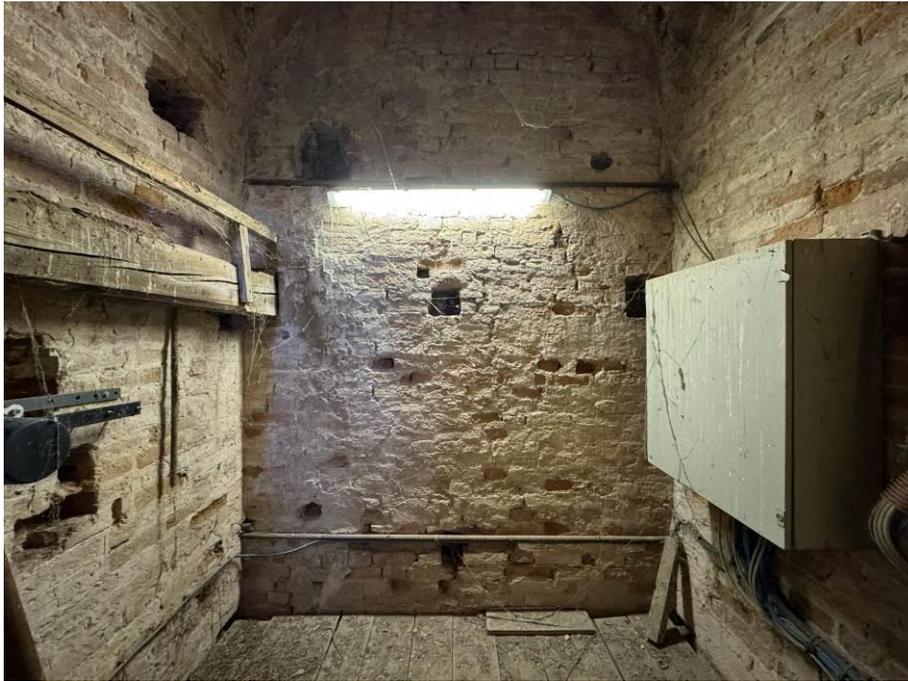
Vista interna a quota terzo impalcato con i tiranti posti sulla parete, il meccanismo dell'orologio e il quadro che controlla le campane

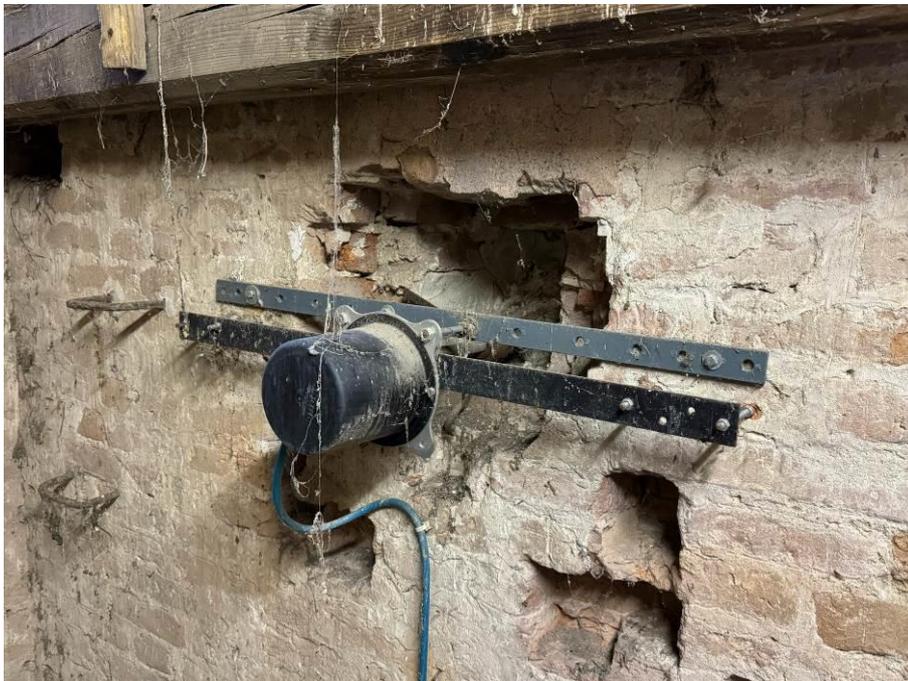
Particolare del meccanismo dell'orologio
