AGGIORNAMENTO DEL DOCUMENTO SEMPLIFICATO DEL RISCHIO IDRAULICO COMUNALE DI GANDINO (BERGAMO)

Committente: Amministrazione Comunale

A - RELAZIONE GENERALE

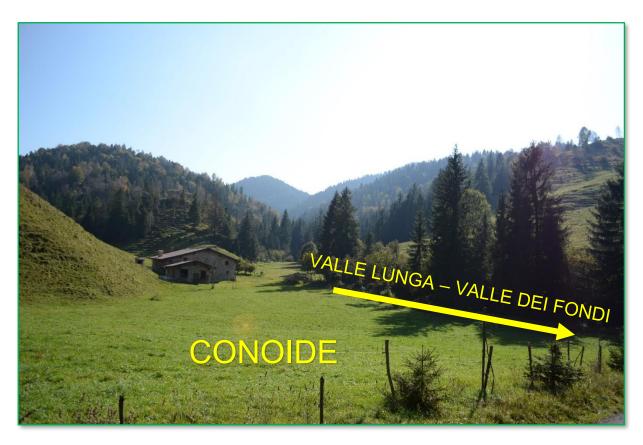
Figura 25 - Conoide di sbocco della Val Lunga e della Valle dei Fondi

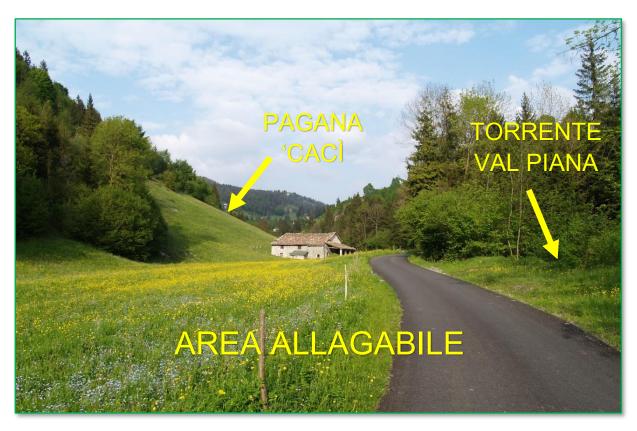
Altre aree sono considerate a pericolosità media o moderata (Em), e comprendono un'ampia piana alluvionale allungata in sponda destra, con varie cascine. Per quest'area (e per le adiacenti aree "Ee"), è stato riferito allo scrivente un episodio da un frequentatore anziano della zona, risalente a diversi decenni or sono, in cui i prati furono effettivamente allagati, per una combinazione di esondazione da parte del torrente principale e del piccolissimo tributario che sale verso la sorgente effimera detta *Pagana 'Caci*.

Figura 26 - Scorcio dell'area potenzialmente allagabile sul fondovalle dell'alta Val Piana

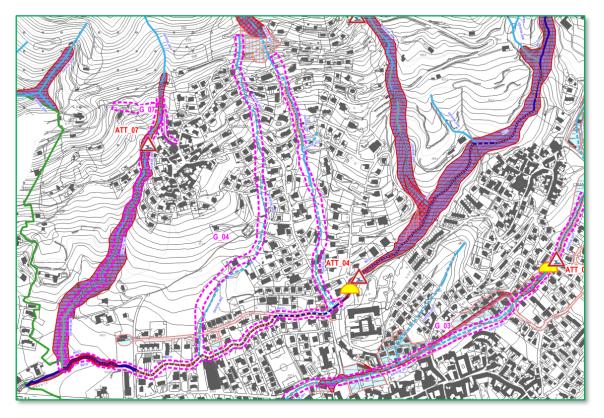
Figura 28 - Aree di criticità idraulica lungo il Torrente Re

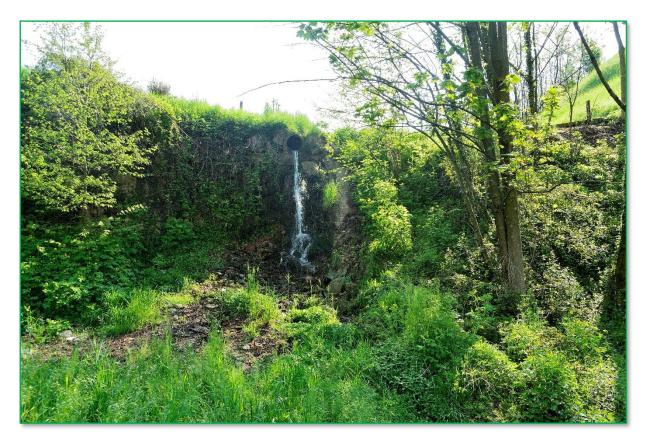
Figura 29 - Tombotto di attraversamento di Via Sotto gli Orti

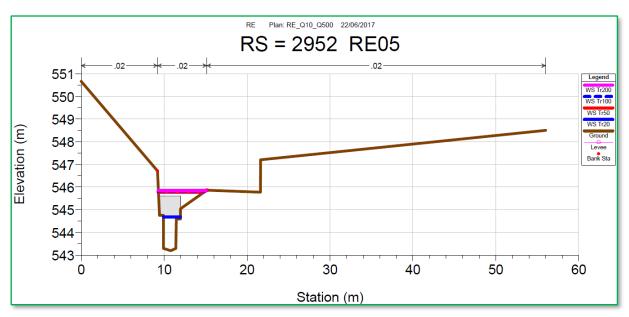
Figura 31 - Sezione di verifica tratta dallo studio di sottobacino in corrispondenza del tombotto; il corso d'acqua sembrerebbe molto vicino all'esondazione verso la sponda destra per portate con tempi di ritorno 50, 100 e 200 anni, mentre non sembrerebbero esserci problemi per portate ventennali

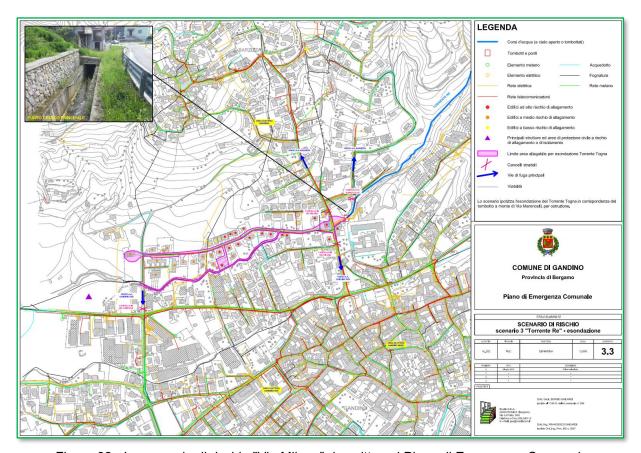
Figura 32 - Lo scenario di rischio "Via Milano" descritto nel Piano di Emergenza Comunale

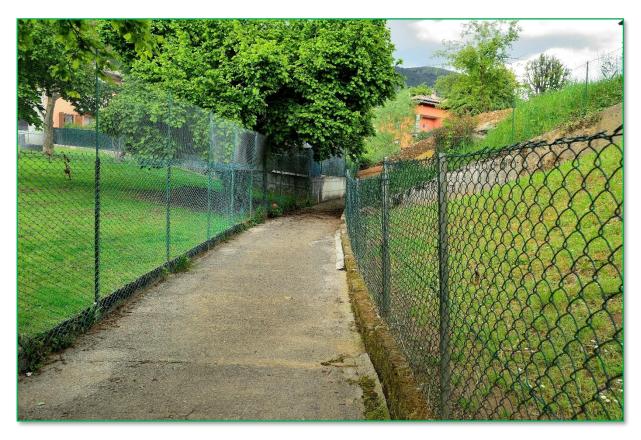
Il Torrente Re presenta infine almeno altre due criticità entro il territorio di Gandino, a valle del tombotto di Via Milano. Innanzitutto, vi è un lungo tratto compreso tra Via Andrea Fantoni e Via Canevali che, pur essendo sostanzialmente libero da edificazioni, si presenta tuttavia tombinato. La copertura, di vecchia data, è probabilmente motivata da aspetti ambientali ed igienico-sanitari, poiché è del tutto plausibile che il torrente lungo il proprio corso accolga scarichi di vario tipo, anche fognari.

Figura 34 - Tratto tombinato di Torrente Re racchiuso fra proprietà private parallelo a Via A. Fantoni

Per questo tratto, in futuro andrebbe quanto meno valutata la possibilità di un ripristino a cielo aperto, previa separazione degli scarichi fognari o comunque non idonei; tale intervento andrebbe a riassegnare a questo tratto di corso d'acqua una valenza ecologica e naturalistica, aumentando inoltre, seppur magari di poco, la sezione idraulica, e rendendo

il torrente più controllabile anche dal punto di vista visivo. Chiaramente, un intervento di questo tipo dovrebbe essere il frutto di una progettazione approfondita e attenta, anche per le ricadute più o meno dirette che avrebbe sulle proprietà ed aree circostanti, nonché per gli aspetti igienico-sanitari; si ricorda che la competenza del Torrente Re è regionale (Reticolo Principale).

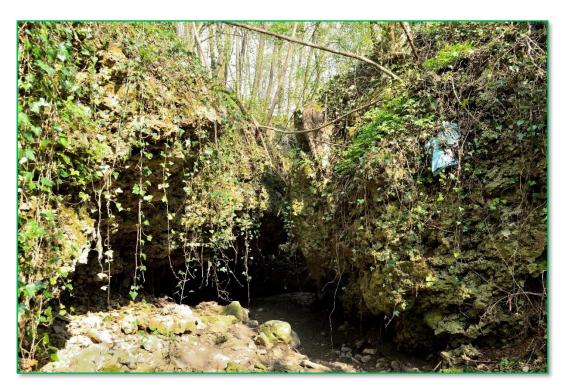
Il secondo ed ultimo punto degno di nota è un'importante ostruzione rilevata dallo scrivente nel 2021 nella zona di Cà dell'Agro. In questo tratto, tutto a cielo aperto, il torrente è scavato entro depositi conglomeratici, presentando varie situazioni di dissesto spondale; la presenza di schiume e di odori fa inoltre sospettare commistioni con la fognatura e/o scarichi di acque nere. In un punto specifico, ben evidenziato nella ricognizione aste torrentizie del 2017, due blocchi conglomeratici imponenti sono crollati dalle sponde, andando a restringere considerevolmente la sezione d'alveo.

Figura 35 - Ostruzione puntuale dell'alveo in località Cà dell'Agro dovuta al crollo di ambedue le sponde

In caso di eventi meteorici importanti, l'ostruzione potrebbe esercitare un "effetto diga" e costringere il torrente ad esondare sui prati circostanti.

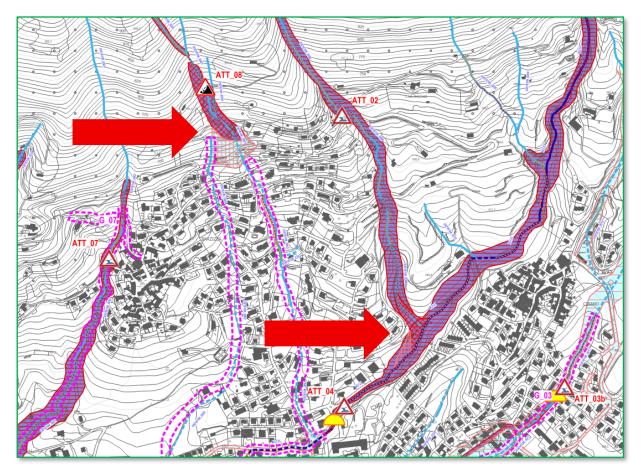
Figura 36 – Aree a pericolosità di conoide residuate dopo lo studio di dettaglio

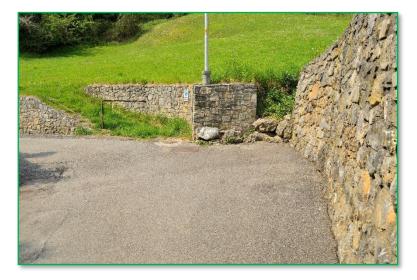
Il Torrente Valeggia (*Valégia*) scorre lungo il fianco ovest dell'abitato storico di Barzizza, intersecando la viabilità mediante un ampio tombotto su Via Monte Grappa (parzialmente ostruito dalla vegetazione sul lato di monte), e mediante una sorta di guado su Via Piave. Quest'ultimo punto, in particolare, appare critico poiché l'attraversamento della strada avviene in totale assenza sia di un guado vero e proprio che di un tombotto. Oltretutto, appena a valle di Via Piave, l'alveo passa accanto a vari manufatti di una proprietà privata e vi è anche un'autorimessa a quota più bassa con accesso rivolto verso la strada, potenzialmente allagabile. L'area appare quindi particolarmente disordinata dal punto di vista idraulico.

Figura 37 - Attraversamento del Torrente Valeggia sulla Via Piave a Barzizza

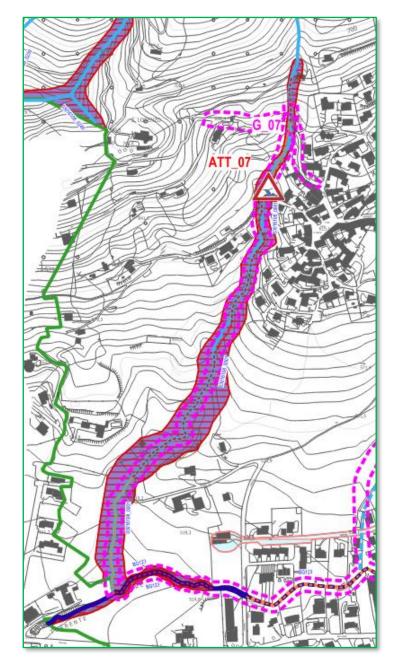
Figura 38 - Aree di criticità idraulica lungo il Torrente Valeggia

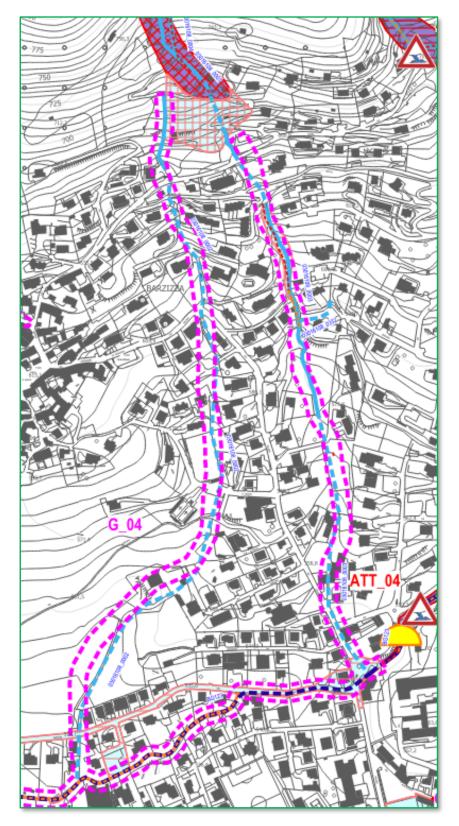
Figura 40 – Aree di criticità idraulica lungo i torrenti tra Barzizza e Cà da Pì

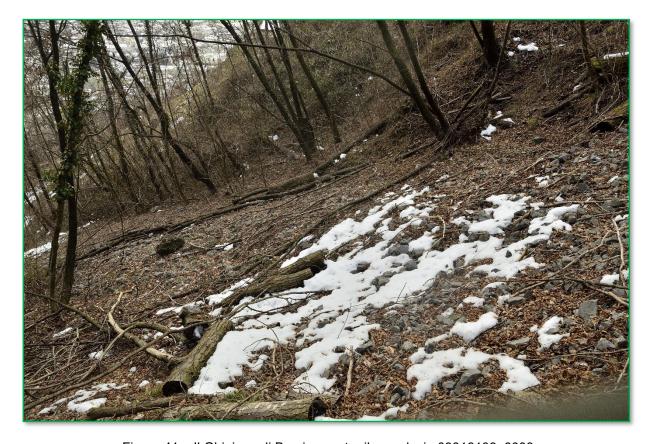
Il primo punto di attenzione afferente a questi corsi d'acqua (ATT_08), già citato al § 6.3.9, è stato rilevato durante la ricognizione aste torrentizie del 2017 in località *Göa*, presso il Ghiaione di Barzizza. In questa zona, l'elevata disponibilità di materiale detritico, unita alla notevole pendenza del versante, potrebbe favorire l'innesco di fenomeni di trasporto in massa. Non vi sono, ad ogni modo, riscontri storici in merito, forse per via della dimensione piuttosto ridotta del bacino vallivo a monte, che potrebbe non rendere disponibili quantitativi d'acqua particolarmente abbondanti.

Figura 41 – Il Ghiaione di Barzizza entro il compluvio 03016108_0003

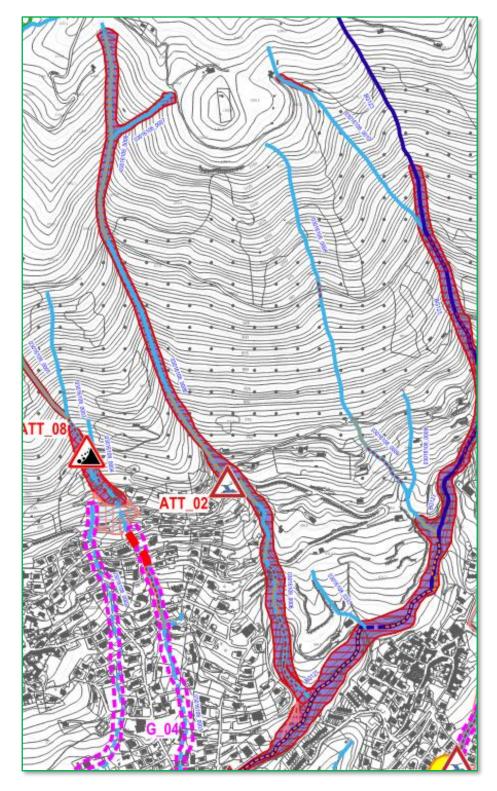
Figura 43 - Aree di criticità idraulica lungo la Valle di Pino

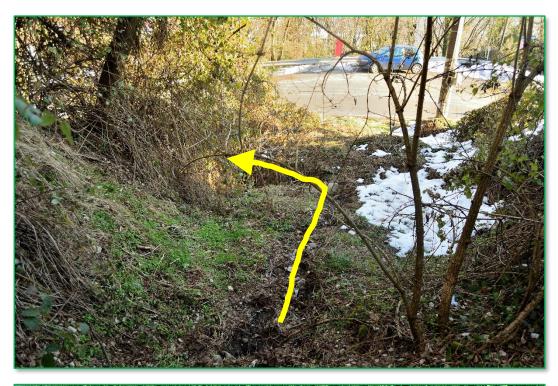
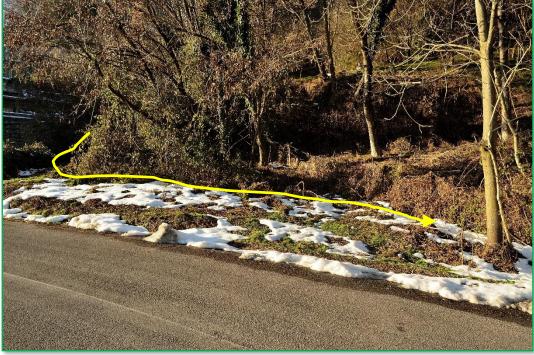
Tutto il tratto basso, a partire dall'intersezione con Via Cà da Pì ("Bretella del Farno") fino alla confluenza nel Re, è caratterizzato da diverse criticità quali erosioni spondali, presenza di rifiuti e vegetazione infestante, ma l'interferenza con l'urbanizzato è limitata. Il principale punto critico (ATT 02) è proprio l'intersezione con la Via Cà da Pì, in particolare il breve tratto a cielo aperto interno al tornante (presso l'incrocio con Via Pino di Sopra): qui, l'alveo è stato deviato in maniera innaturale di circa 90° e presenta un'incisione minima, con concreta possibilità di esondazione sulla sede stradale e, potenzialmente, anche sulla stessa Via Pino di Sopra, a scendere verso Barzizza. Un altro punto critico, meno rilevante ma comunque degno di nota, è l'intersezione tra il torrente e il sentiero di collegamento tra Via Cà da Pì e Via Sotto gli Orti, abbastanza frequentato: qui, il guado è praticamente assente e l'alveo presenta un certo grado di disordine, erosione accelerata e vegetazione infestante. L'ultimo punto critico è quello sulla piccola conoide di deiezione presso la Cascina Campana: qui, l'alveo, dopo un breve tratto subpianeggiante, si immette in un tombotto parzialmente ostruito, che attraversa il prato e si getta nel Torrente Re. Per guesto specifico tratto, è auspicabile valutare in futuro la messa a giorno con eliminazione del tombotto. La conoide è stata oggetto di studio di dettaglio (→ § 6.3.9).

Figura 44 – Punto critico ATT_02 alla "Bretella del Farno": la valletta devia di circa 90° e segue una modestissima incisione fino a re-immettersi in un tombotto ostruito dalla vegetazione; il dislivello rispetto alla sede stradale è molto limitato e potrebbe dare luogo ad esondazioni

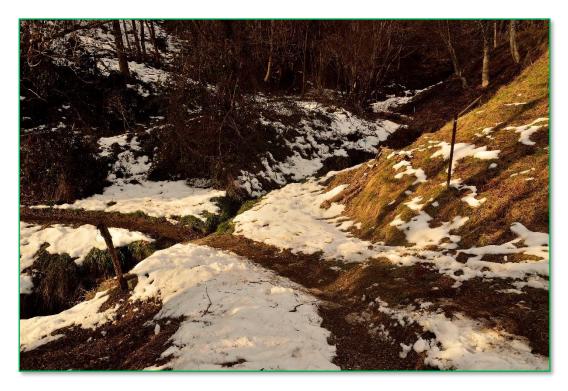
Figura 45 – Intersezione critica tra la valle e il sentiero che connette Via Cà da Pì a Via Sotto gli Orti

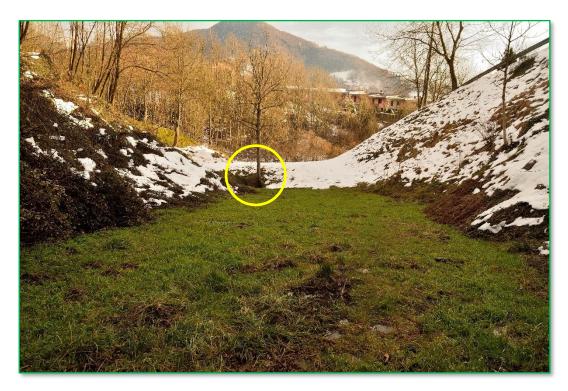
Figura 46 – Imbocco ostruito del tombotto finale presso la Cascina Campana

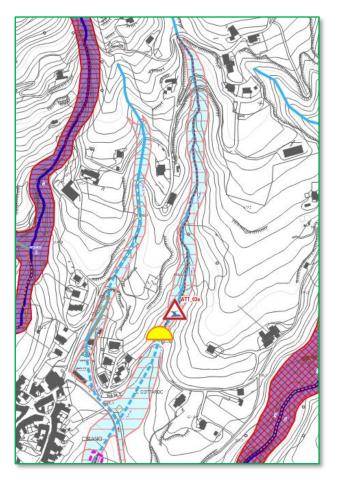
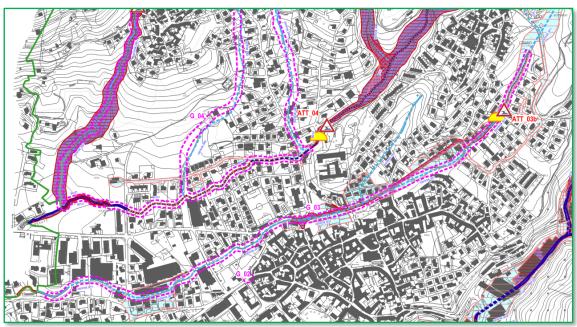
Figura 47 - Aree a rischio lungo il Torrente Togna: parte alta e parte bassa

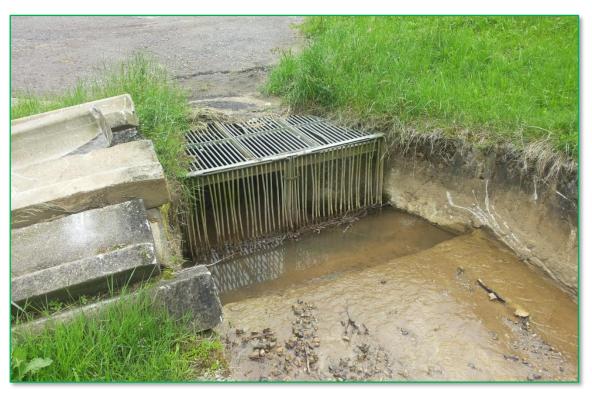
Figura 48 - Tombotto del Torrente Togna posto poco a valle del Santuario di San Gottardo (ramo della Valle di San Gottardo)

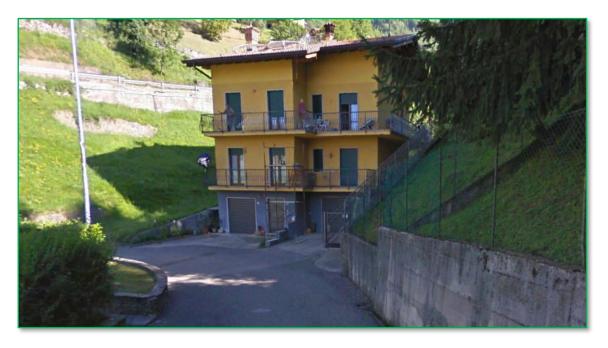
Figura 49 - Fabbricato residenziale posto praticamente nell'alveo del Torrente Togna (ramo della Valle di San Giacomo)

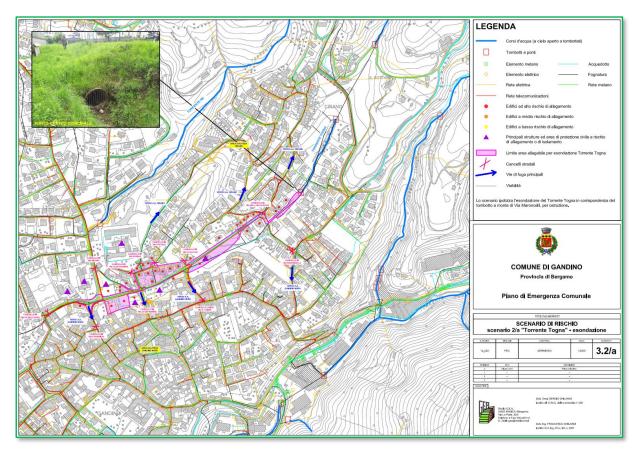
L'acqua che deborda in corrispondenza del tombotto, oltre ad allagare le proprietà immediatamente circostanti, può discendere lungo la stradina privata, raggiungere la Via Maroncelli e da lì proseguire lungo la Via Pascoli fino, potenzialmente, alla zona del parco comunale, dei parcheggi e dell'asilo, per poi continuare a defluire verso Via Cà dell'Agro in direzione di Cazzano. Secondo un altro scenario, l'acqua potrebbe debordare già al tombotto alto di Via Silvio Pellico (per ostruzione più che insufficienza idraulica) e discendere parzialmente anche lungo la stessa Via degli Alpini, in direzione di Via Maroncelli transitando dalla zona della *Tribulina del'Usilì*.

Figura 51 - Lo scenario di rischio "Torrente Togna 2/a" descritto nel Piano di Emergenza Comunale

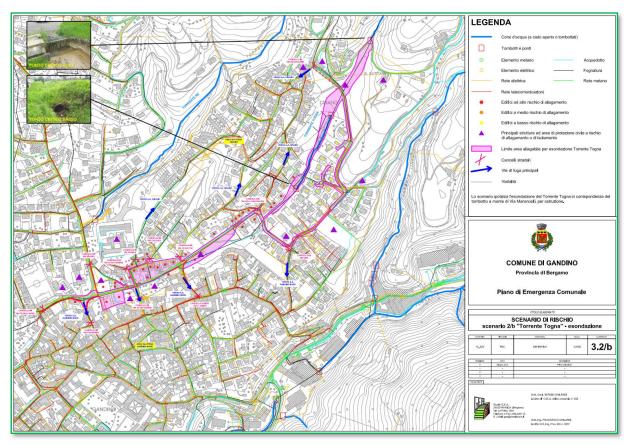
Figura 52 - Lo scenario di rischio "Torrente Togna 2/b" descritto nel Piano di Emergenza Comunale

Questi scenari non sono contemplati nello studio di sottobacino del 2017, sebbene l'ostruzione del tombotto alla stradina privata laterale di Via Maroncelli sia stata effettivamente segnalata da residenti in zona.

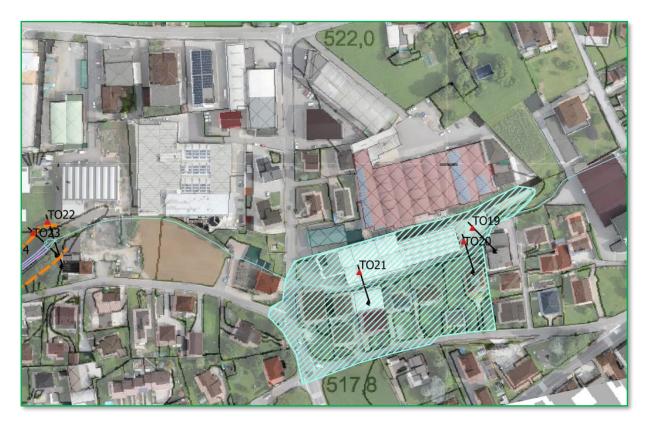
Nello studio idraulico di sottobacino del 2017, l'unica area riconosciuta come esondativa per il Torrente Togna è posta molto più a valle, in Via Nosari – Via Innocenzo XI, dove il corso d'acqua è peraltro completamente interrato. Qui, le simulazioni idrauliche riportano un'area esondativa con tempo di ritorno 200 anni, che interessa case e fabbricati produttivi.

Figura 55 - Scenario esondativo per la zona di Via Nosari – Via Innocenzo XI, con tempi di ritorno 200 anni e interessamento di fabbricati artigianali e residenziali (Studio G.E.A., 2017)

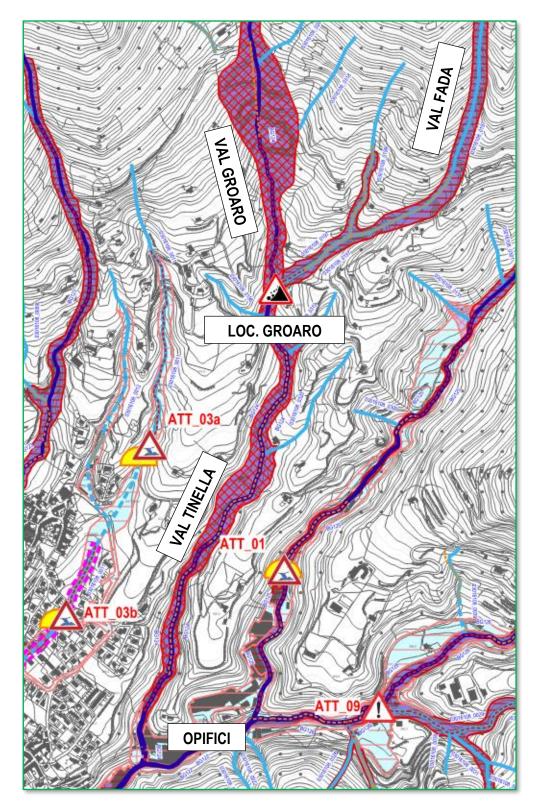
Figura 56 - Aree idrauliche critiche lungo la Val Tinella

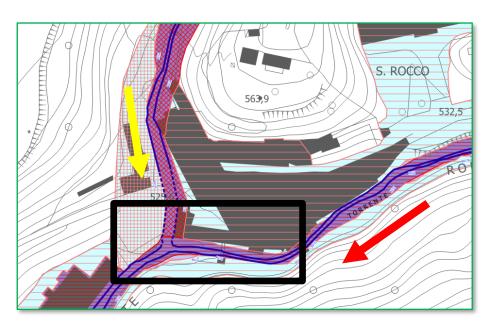
Per quanto concerne la località Opifici, il Torrente Tinella defluisce, nel suo ultimo tratto, entro un'area artigianale privata, caratterizzata da diversi attraversamenti con ponti dotati di luce abbastanza abbondante. Tuttavia, il rischio maggiore in questo punto è quello di un eventuale fenomeno di trasporto solido importante, che possa raggiungere il Torrente Romna e ostruirne l'alveo, che è infatti molto stretto nel punto di confluenza del Torrente Tinella. Ciò potrebbe determinare un "effetto diga" sul Romna con conseguenti effetti esondativi sulle aree circostanti e a valle.

Figura 58 - Zona di confluenza del Torrente Tinella (freccia gialla – foto in basso) nel Torrente Romna (freccia ross) in località Opifici; L'alveo del Romna in questo punto è molto stretto, essendo incassato tra gli edifici e i relativi muri sulla sponda destra ed il versante montuoso molto ripido sulla sponda sinistra (riquadro nero)

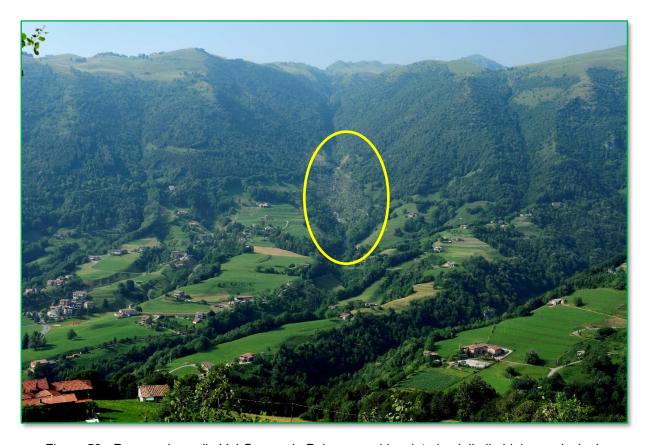
Fenomeni esondativi con trasporto solido della Val Groaro e Val Tinella sono già avvenuti e sono storicamente noti a Gandino, indicati dagli anziani con l'espressione locale "Al dà fò ol Soöl" ("butta fuori il Soöl", laddove Soöl è un toponimo indicante talora il tratto alto della Val Groaro, talora un leggendario lago sotterraneo che sarebbe comunque in qualche modo connesso alla Val Groaro ed alle aree carsiche soprastanti). Secondo informazioni raccolte dallo scrivente, gli ultimi episodi significativi di questo fenomeno, di cui purtroppo non risultano documentazioni scritte o fotografiche, dovrebbero risalire agli anni '60, e causarono la distruzione di alcuni manufatti di cava in località Groaro / Tinella (all'epoca il ghiaione era oggetto di attività estrattive), andando anche a lambire cascine sui fianchi vallivi. Probabilmente proprio a causa di questi fenomeni fu costruito un muro d'argine in località Groaro, in sponda destra, a tutt'oggi ben visibile.

Figura 59 - Panoramica sulla Val Groaro da Peia, con evidenziato in giallo il ghiaione principale

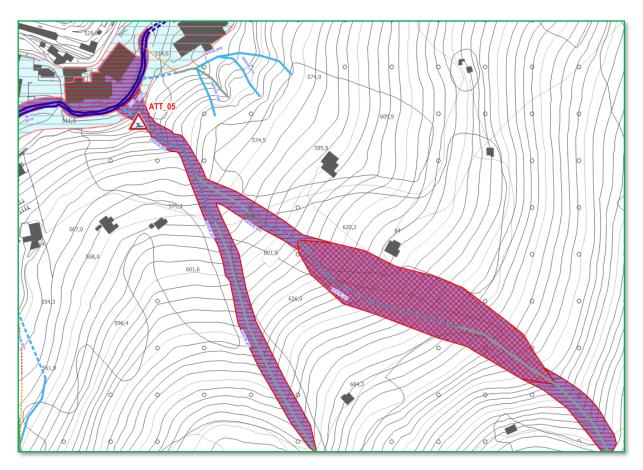
Dal versante gandinese del Monte Pizzetto, quindi in sponda idrografica sinistra del Romna, discende un vallone ben inciso noto come Valle del Pizzo o Valle Gizzo. Di per sé la valle si sviluppa in aree collinari abbastanza remote, tuttavia, il suo tratto finale prima di confluire nel Romna, presso la strada di fondovalle in località Opifici, presenta una significativa criticità. Infatti, l'alveo, appena a monte della strada, subisce una repentina e brusca rottura di pendenza, è completamente vegetato e termina in un tombotto di dimensioni abbastanza esigue adiacente alla carreggiata. In caso di piena, è verosimile che l'acqua e il materiale di trasporto solido, unitamente ad eventuali ramaglie mobilizzate, occludano rapidamente il tombotto esondando poi sulla strada, o che addirittura scavalchino il tombotto cadendo direttamente sulla strada con "effetto cascata" dalla scarpata subverticale soprastante. Il pericolo è particolarmente significativo perché il bacino di questa valle è molto ricco di materiale detritico potenzialmente mobilizzabile, quindi, potrebbe dare luogo a fenomeni di trasporto in massa, includendo anche residui vegetali, tronchi e ramaglie.

Figura 61 – Aree di rischio idraulico lungo la Valle del Pizzo (o Valle Gizzo)

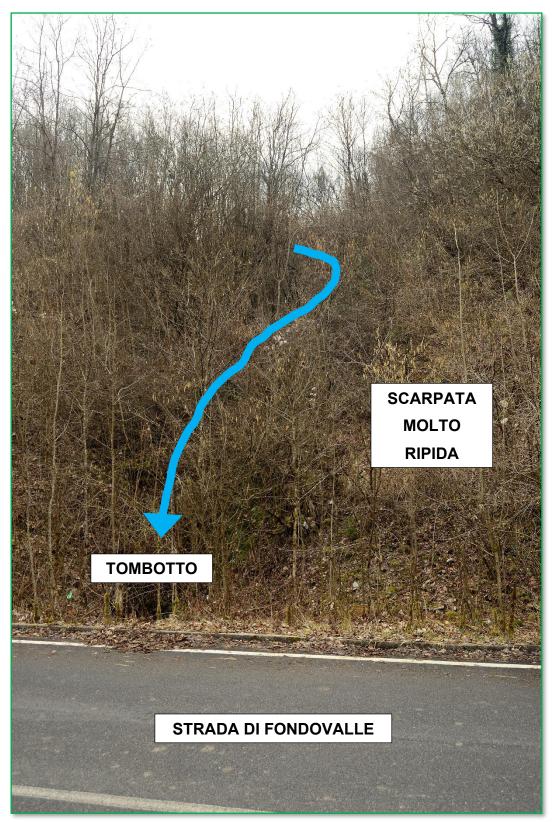
Figura 62 - Tratto terminale della Valle del Pizzo

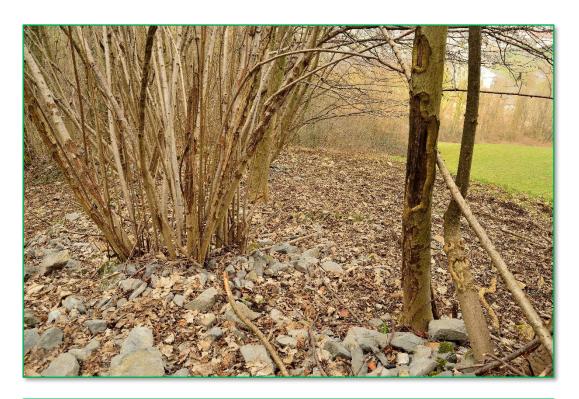
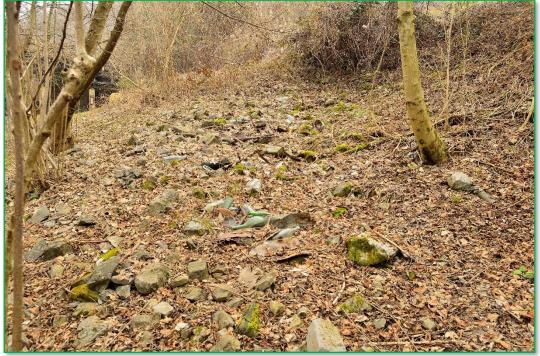
Figura 63 - Cospicui accumuli detritici nel tratto medio della valletta, in località Ruch, che indicano la forte propensione al trasporto solido e l'elevata disponibilità di materiale mobilizzabile fino al fondovalle

La misura mira a mitigare il rischio idraulico nella media Valle del Pizzo in località Ruch / Cà de Ticì, caratterizzata da trasporto solido (cfr. § 6.3.15). La misura andrebbe a beneficio anche di quella sottostante sul medesimo corso d'acqua (M_PIZ_01). Nella ricognizione aste R.I.M. 2021 è presente una scheda (BG122.06-T03) con alcune proposte d'intervento di massima.

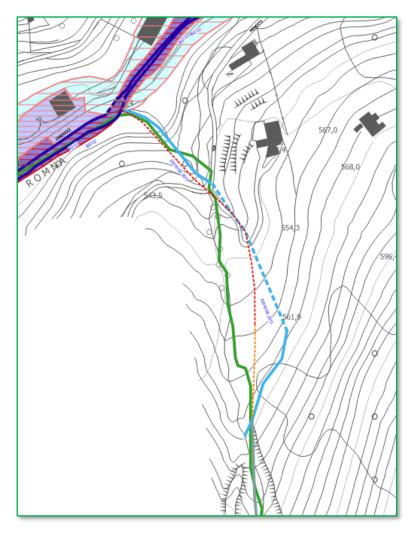
Per questa valle, non sono noti eventi storici esondativi di rilievo, tuttavia andrebbero sicuramente implementati alcuni interventi quanto meno di manutenzione, fra cui la disostruzione o sostituzione del tombotto e la pulizia dei rifiuti; sarebbe inoltre interessante valutare, in futuro, la messa a giorno del tratto tombottato, laddove possibile.

Figura 64 - Aree a rischio idraulico lungo la bassa Valle della Colombera, a confine con Peia

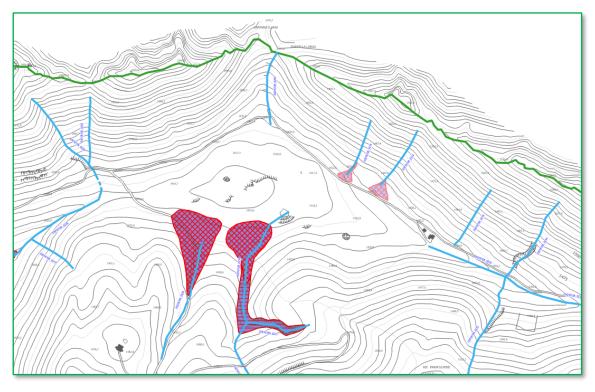
Figura 66 - Aree di criticità idraulica al Piano della Montagnina

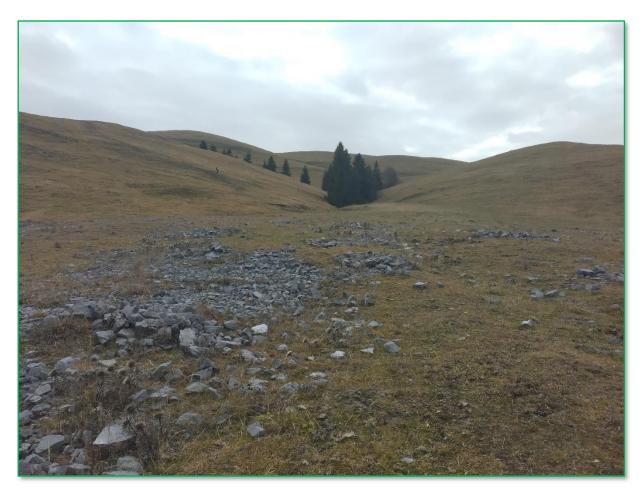
Altre due vallette sono quelle che discendono dal Monte Guazza e che formano due conoidi di deiezione classificate come attive. Una delle due conoidi è occupata parzialmente dalla strada che sale al rifugio, mentre l'altra (più evidente) interferisce solo con sentieri.

Figura 67 - La conoide di deiezione più evidente

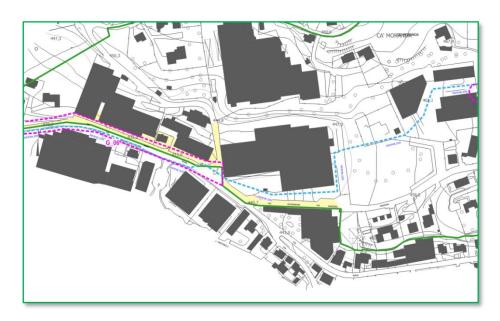
Figura 68 - Ambito di criticità idraulica in località Campone

Il fenomeno è ben noto a qualsiasi abitante della Valgandino e si manifesta in concomitanza di eventi meteorici particolarmente intensi; la causa è data dalla posizione in fondovalle con l'apporto di ingenti deflussi idrici dalle strade che vi pervengono dall'alto (Via Roma di Leffe, Via Alessandro Manzoni di Gandino, Via Fornaci di Cazzano, parzialmente Via Carrali di Casnigo) e dal sistema fognario che tende ad andare rapidamente in sofferenza. Contribuisce al problema anche il torrente derivante dalla sorgente Moranda, inizialmente non riconosciuto come RIM ma ora introdotto dallo scrivente nel nuovo Documento di Polizia Idraulica. Lungo la strada e nei piazzali/parcheggi adiacenti si accumulano discrete altezze d'acqua, con battenti fino a 30 cm, che possono bloccare completamente il traffico e causare disagi piuttosto consistenti; tra l'altro, questa zona rappresenta il punto d'accesso nevralgico alla Valgandino, e in determinati orari è decisamente trafficata, complici anche la presenza dell'impianto semaforico di Leffe, del supermercato Iperal e di tutta una serie di attività produttive e commerciali. L'allagamento tende poi ad esaurirsi nella zona della Villa Giuseppina, dove le acque riescono a defluire naturalmente verso gli alvei del Torrente Re e del Torrente Romna, morfologicamente ben incassati.

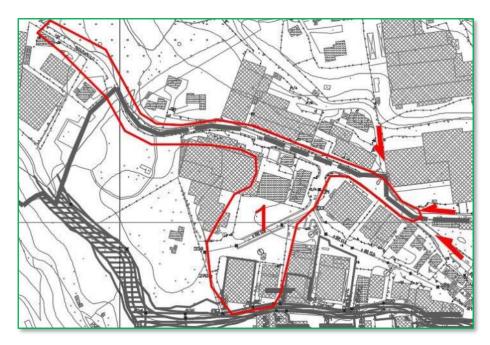
Figura 69 - Areale tipico del fenomeno di allagamento nella zona Villa Giuseppina – Campone, con marginale interessamento del territorio di Gandino (Dott. Geol. Enrico Mosconi, dicembre 2019)

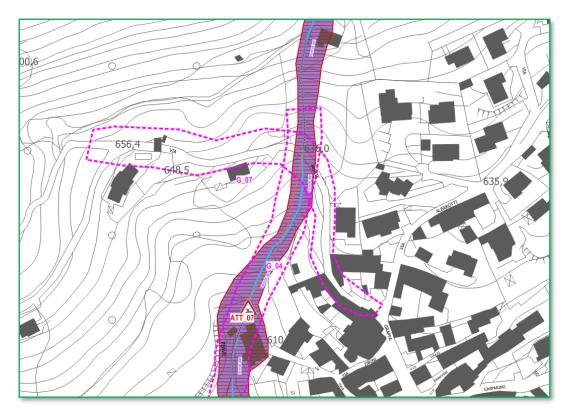
In occasione di eventi meteorici particolarmente intensi, si segnala un occasionale problema lungo Via Monte Grappa, a partire dall'incrocio con la via che conduce a San Lorenzo (presso la Tribulina di San Lorenzo) a scendere fino alla Piazza Duca d'Aosta di Barzizza. In questo tratto, l'elevata pendenza della strada, insieme alla frequente occlusione delle caditoie stradali, determina deflussi idrici superficiali disordinati di acque meteoriche verso l'abitato di Barzizza, con potenziale interessamento anche di strade laterali quali Via Ziboni.

Figura 71 - Area di criticità idraulica lungo Via Monte Grappa

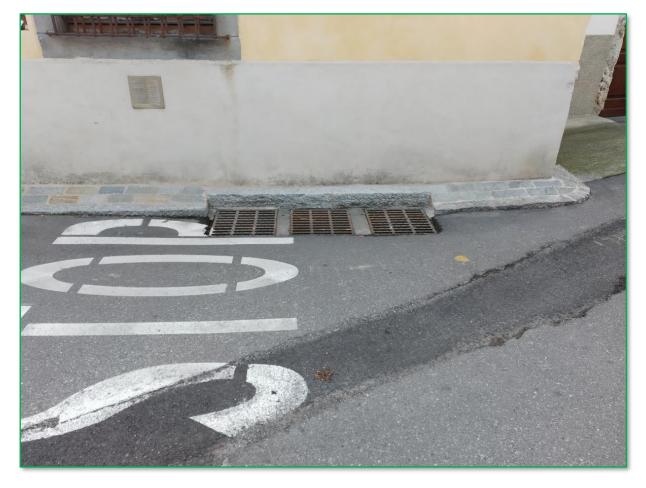
Secondo le informazioni raccolte in loco dallo scrivente, un tempo le acque ruscellanti venivano raccolte da una sorta di nicchia laterale nella zona della fontana, passavano al di sotto della chiesa di San Nicola e venivano scaricate più a valle; in tempi più recenti, tale percorso è stato in qualche modo disattivato, e si sono registrati occasionali infiltrazioni e ruscellamenti entro proprietà private tra Via Ziboni e Via Piave. Oggi il deflusso idrico avviene attraverso una griglia posta sul lato posteriore della chiesa.

Figura 72 - Caditoie stradali poste sul lato posteriore della chiesa, all'inizio di Via Monte Grappa

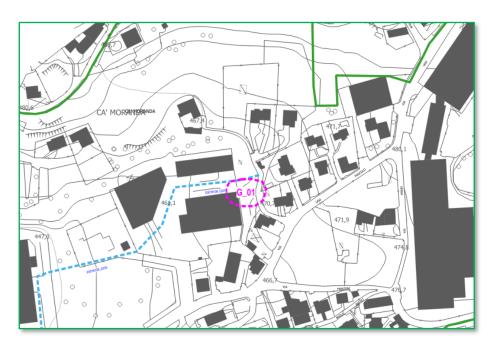
Figura 73 - Criticità G_01: sorgente Moranda

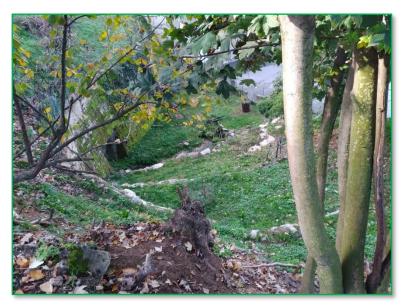
La criticità segnalata riguarda la Sorgente Moranda, sita in località omonima (presso Via Alessandro Manzoni), che aggiunge un'aliquota d'acqua alla zona già critica di Campone, posta poco a valle. La scaturigine è storicamente nota, indicata anche nella tavoletta I.G.M.I. 1:25.000. Nel nuovo Documento di Polizia Idraulica il corso d'acqua (quasi completamente tombottato) derivante dalla sorgente, parzialmente commisto alla fognatura, è stato identificato come nuovo RIM.

Figura 74 - Sorgente Moranda nella tavoletta I.G.M.I. 1:25.000 (in alto a sinistra), nel Catasto Lombardo-Veneto Censo Stabile (1807-1817) (in alto a destra) e fotografata in sito

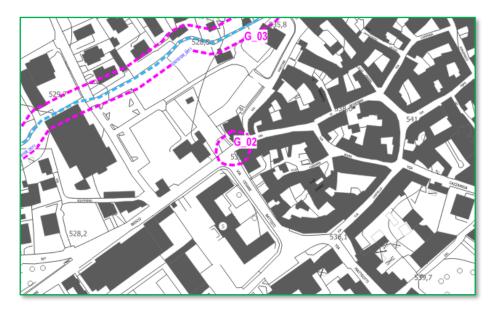
La criticità G_02 riguarda invece uno snodo di fognatura (acque miste) critico all'angolo tra Via San Giovanni Bosco, Via Gennaro Sora e Via 4 Novembre.

Figura 75 – Criticità G_02: Via San Giovanni Bosco

In questo punto convergono diverse tubazioni di acque miste e, in caso di sovraccarico, possono occasionalmente verificarsi problemi, con coinvolgimento delle strade limitrofe.

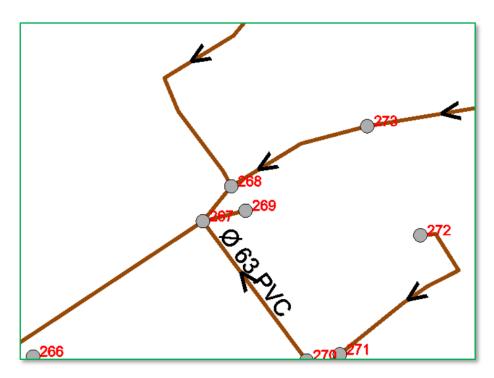
Figura 76 - Schema della rete acque miste in corrispondenza del punto di criticità G_02 (da Uniacque)

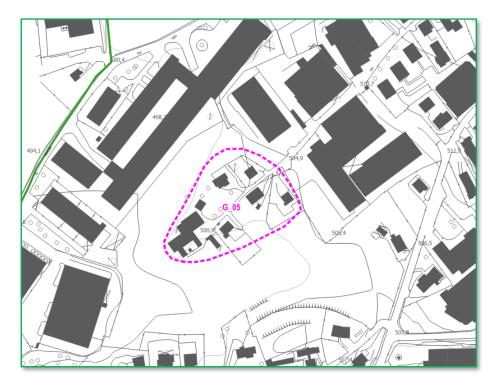
Infine, il punto critico G_05 si riferisce all'agglomerato di Cà Volpari, dove è stato segnalato nel 2016 da parte di un Professionista, che le abitazioni non sarebbero allacciate alla pubblica fognatura.

Figura 78 – Criticità G_05: Nucleo di Cà Volpari

In questo caso, si tratta di una problematica di carattere più ambientale e idrogeologica che idraulica, ma è comunque meritevole di attenzione e dei dovuti approfondimenti, considerando che, tra l'altro, il nucleo, pur collocandosi in un contesto parzialmente agricolo, non è certamente posto in luogo remoto, ma è anzi prossimale al polo artigianale di Via Ugo Foscolo, ed è quindi quanto meno auspicabile un allaccio alla pubblica fognatura.

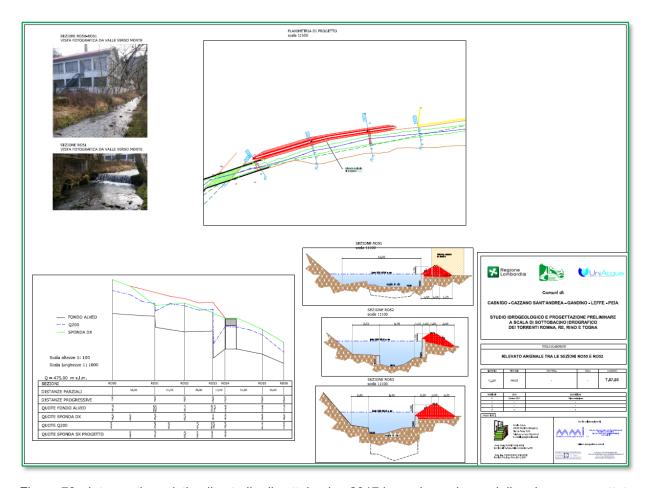
Figura 79 - Interventi previsti nello studio di sottobacino 2017 in corrispondenza della misura prospettata

Si tratta di due interventi di difesa idraulica da realizzarsi lungo il Torrente Romna tra il Lanificio Torri e la località Fontanella, progettati nello studio di sottobacino del 2017; consistono nella realizzazione di rilevati arginali in sponda destra, nonché nel rifacimento del ponte pedonale per Peia (ponte storico che conduce verso Cà Fragia) con contestuale allargamento della sezione d'alveo.

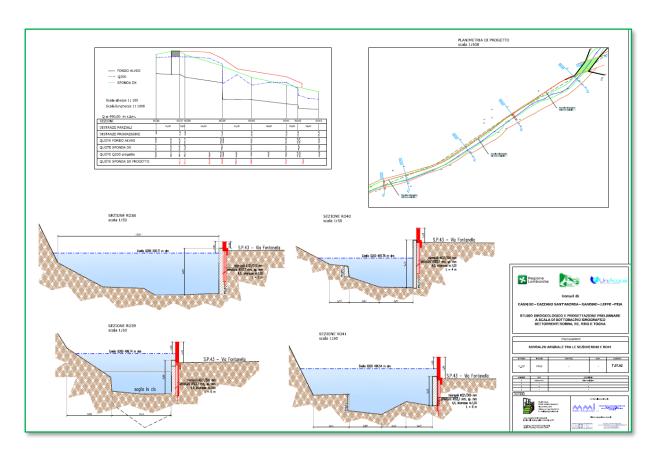
Figura 80 - Interventi previsti nello studio di sottobacino 2017 in corrispondenza della misura prospettata

Si tratta di due interventi di difesa idraulica da realizzarsi lungo il Torrente Romna in località Fondovalle, progettati nello studio di sottobacino del 2017; consistono nella realizzazione di sovralzi arginali in sponda destra, mediante argini sostenuti da micropali.

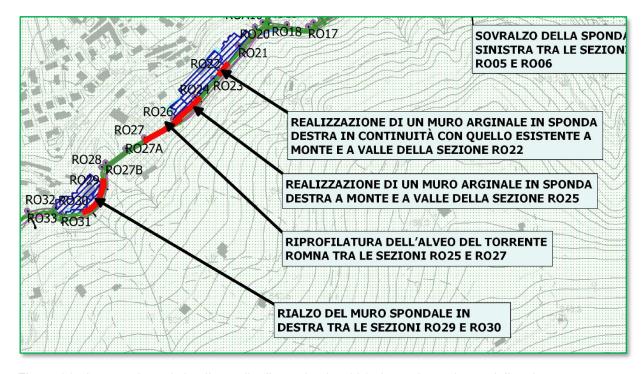
Figura 81 - Interventi previsti nello studio di sottobacino 2017 in corrispondenza delle misure prospettate

Si tratta di quattro interventi di difesa idraulica da realizzarsi lungo il Torrente Romna in località Opifici, progettati nello studio di sottobacino del 2017; consistono nella realizzazione di muri arginali in sponda destra, di una riprofilatura d'alveo e di un rialzo di muro sempre in sponda destra.

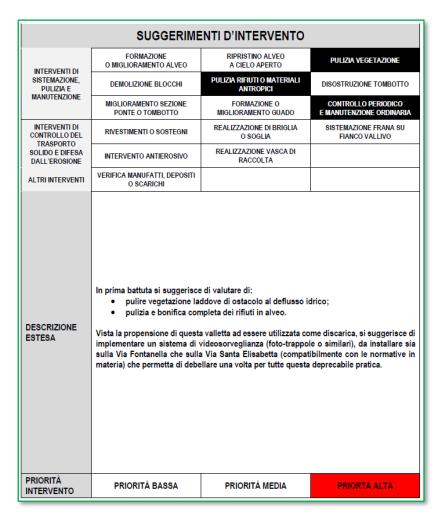
Figura 82 - Scheda del tratto BG122.04-T01 tratta dalla ricognizione aste torrentizie del 2021

La misura mira a mitigare il rischio idraulico e a risolvere problematiche ambientali (pulizia rifiuti) nella Valle della Colombera, a confine con Peia (cfr. § 6.3.16). Nella ricognizione aste R.I.M. 2021 sono presenti delle schede (BG122.04-T01-02-03) con alcune proposte d'intervento di massima.

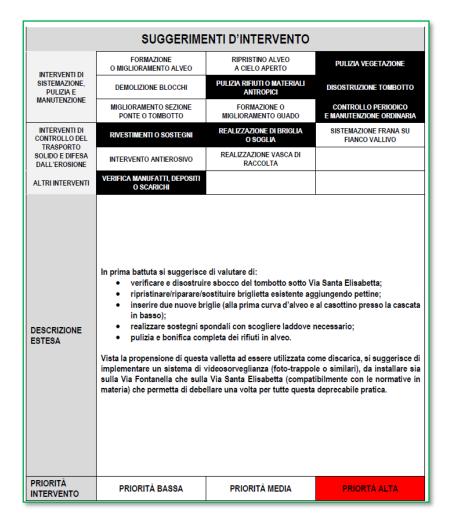
Figura 83 - Scheda del tratto BG122.04-T02 tratta dalla ricognizione aste torrentizie del 2021

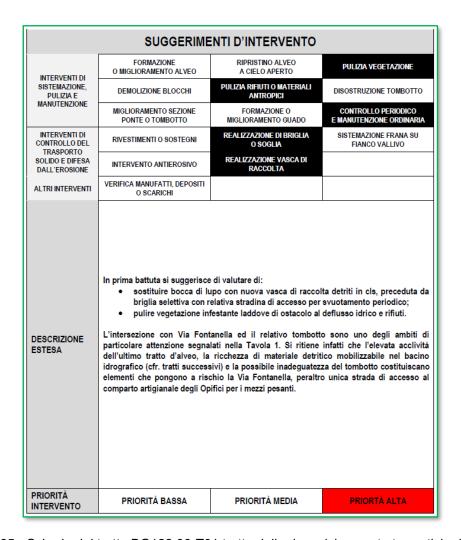
Figura 85 - Scheda del tratto BG122.06-T01 tratta dalla ricognizione aste torrentizie del 2021

La misura è volta a risolvere o mitigare la problematica di esondazione e/o trasporto solido sulla strada di Fondovalle ad opera della Valle del Pizzo (cfr. § 6.3.15). Nella ricognizione aste R.I.M. 2021 è presente una scheda (BG122.06-T01) con alcune proposte d'intervento di massima.

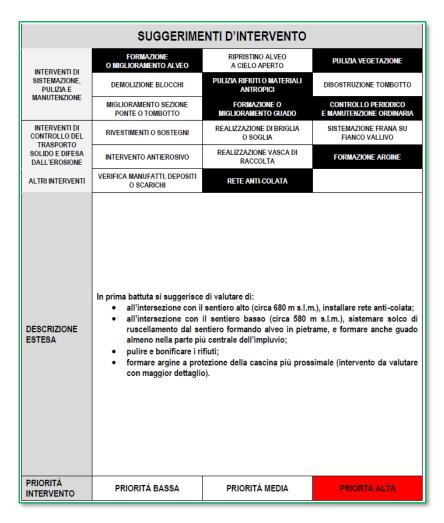
Figura 86 - Scheda del tratto BG122.06-T03 tratta dalla ricognizione aste torrentizie del 2021

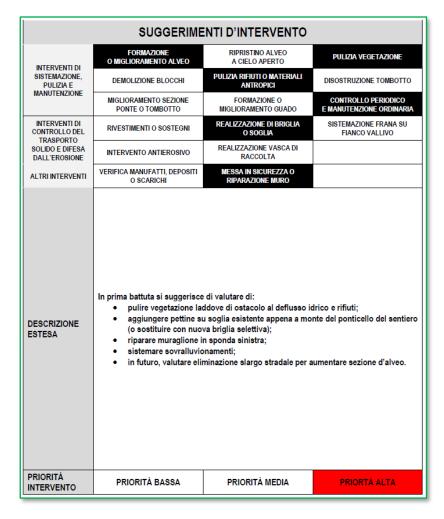
La misura è finalizzata alla sistemazione del muro spondale sinistro, pesantemente ammalorato, posto appena a monte del ponticello pedonale per il sentiero della *Predusa*, lungo Via Concossola poco oltre la Fonte dei Nonni. L'eventuale crollo del muro, oltre a costituire un pericolo di per sé, potrebbe anche facilmente provocare l'ostruzione del ponticello e la conseguente esondazione del torrente sulla Via Concossola e sottostante Via Opifici. Nella ricognizione aste R.I.M. 2021 è presente una scheda (BG125-T02) con alcune proposte d'intervento di massima. Si precisa che la pulizia della vegetazione in alveo (segnalata anche nei successivi tratti T04, T05 e T06) è stata nel contempo eseguita, e pertanto non costituisce più, al momento, un elemento critico.

Figura 87 - Scheda del tratto BG125-T02 tratta dalla ricognizione aste torrentizie del 2021

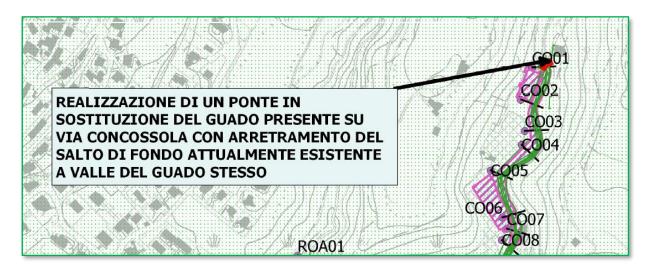
La misura consiste nell'attuazione del progetto previsto dallo studio di sottobacino del 2017 per il guado del Torrente Concossola (cfr. § 6.3.2). Il punto è notoriamente critico, citato sia dal Piano di Emergenza Comunale che dalla ricognizione aste torrentizie del 2021.

Figura 88 - Interventi previsti nello studio di sottobacino 2017 in corrispondenza della misura prospettata

L'intervento proposto consiste nella sostituzione dell'attuale guado con un vero e proprio ponte, arretrando verso monte il salto di fondo esistente. Questa misura consentirebbe di mitigare notevolmente, se non risolvere del tutto, l'attuale scenario di rischio, che prevede l'esondazione del Torrente Concossola sulla Via Concossola, con potenziale coinvolgimento degli edifici produttivi adiacenti e posti a valle. Si tratta indubbiamente di una misura prioritaria.

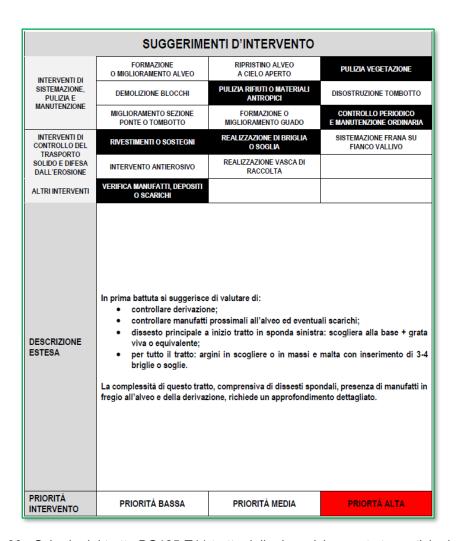
Figura 90 - Scheda del tratto BG125-T11 tratta dalla ricognizione aste torrentizie del 2021

La misura è volta a migliorare le condizioni idrauliche del tratto di Torrente Concossola posto in corrispondenza del Laghetto Corrado, caratterizzato da diffuse erosioni spondali e interferenze con manufatti antropici (cfr. § 6.3.1). Nella ricognizione aste R.I.M. 2021 sono presenti due schede (BG125-T11-12) con alcune proposte d'intervento di massima.

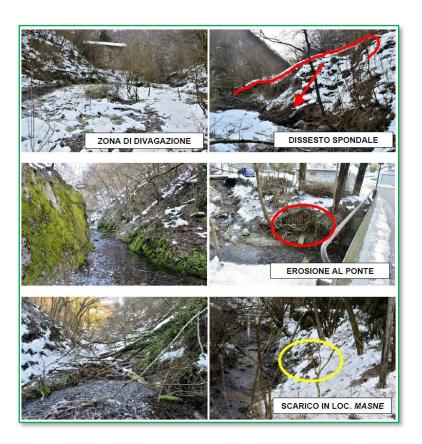
La misura è volta a migliorare le condizioni idrauliche e ambientali del tratto di Torrente Val Piana compreso tra il ponte delle Masne e il ponte della strada di Camprèla e Bretì in località *Prat Serval*. Il tratto è caratterizzato da dissesti spondali e dalla presenza di vegetazione morta in alveo, nonché un certo quantitativo di rifiuti. Visto che il ponte delle Masne rappresenta uno snodo idraulico critico (cfr. § 6.3.6 e M_VLP_02), si ritiene opportuno valutare con priorità misure di salvaguardia, difesa e miglioramento sul tratto immediatamente precedente. Nella ricognizione aste R.I.M. 2021 è presente una scheda (BG126-T05) con alcune proposte d'intervento di massima.

Figura 95 – Fotografie del tratto critico contenute nella scheda BG126-T05 della ricognizione aste R.I.M.

SUGGERIME	NTI D'INTERVENTO	
INTERVENTI DI	FORMAZIONE O MIGLIORAMENTO ALVEO	RIPRISTINO ALVEO A CIELO APERTO	PULIZIA VEGETAZIONE
SISTEMAZIONE, PULIZIA E MANUTENZIONE	DEMOLIZIONE BLOCCHI	PULIZIA RIFIUTI O MATERIALI Antropici	DISOSTRUZIONE TOMBOTTO
MANUTENZIONE	MIGLIORAMENTO SEZIONE PONTE O TOMBOTTO	FORMAZIONE O MIGLIORAMENTO GUADO	CONTROLLO PERIODICO E MANUTENZIONE ORDINARIA
INTERVENTI DI CONTROLLO DEL TRASPORTO	RIVESTIMENTI O SOSTEGNI	REALIZZAZIONE DI BRIGLIA O SOGLIA	SISTEMAZIONE FRANA SU FIANCO VALLIVO
SOLIDO E DIFESA DALL'EROSIONE	INTERVENTO ANTIEROSIVO	REALIZZAZIONE VASCA DI RACCOLTA	
ALTRI INTERVENTI	VERIFICA MANUFATTI, DEPOSITI O SCARICHI		
DESCRIZIONE ESTESA			
PRIORITÀ INTERVENTO	PRIORITÀ BASSA	PRIORITÀ MEDIA	PRIORTÀ ALTA

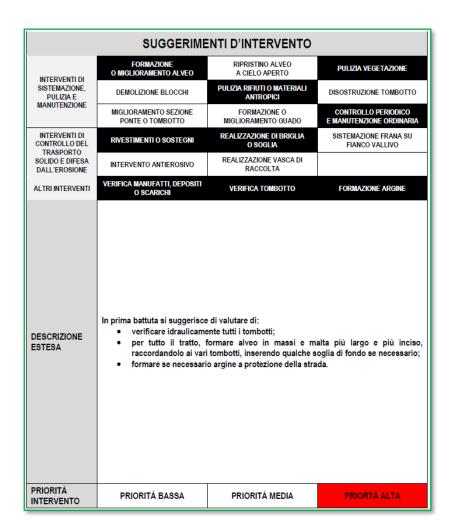
Figura 97 - Scheda del tratto BG126.10-T04 tratta dalla ricognizione aste torrentizie del 2021

La misura mira a mitigare il rischio idraulico in alta Val Piana, migliorando le condizioni dell'alveo nella zona compresa tra il Bistrò e le Teade (cfr. § 6.3.7). Nella ricognizione aste R.I.M. 2021 è presente una scheda (BG126.10-T04) con alcune proposte d'intervento di massima.

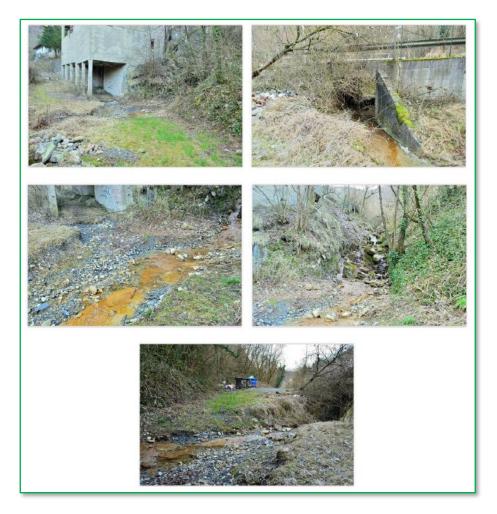
La misura è volta a migliorare la confluenza della Valle delle Fontane di Gorlisio nel Torrente Val Piana, all'altezza dei vecchi edifici di cava in località Masne. Nella ricognizione aste R.I.M. 2021 è presente una scheda (BG126.108-T01) con alcune proposte d'intervento di massima, ma un cenno in tal senso è presente anche nello studio dei dissesti lungo la strada di Val Piana (pag. 97 della Relazione Tecnica, Studio G.E.A. 2015).

Figura 98 – Fotografie del punto critico tratte dalla scheda BG126.108-T01 della ricognizione aste R.I.M.

SUGGERIME	ENTI D'INTERVENTO	
	FORMAZIONE O MIGLIORAMENTO ALVEO	RIPRISTINO ALVEO A CIELO APERTO	PULIZIA VEGETAZIONE
INTERVENTI DI SISTEMAZIONE, PULIZIA E	DEMOLIZIONE BLOCCHI	PULIZIA RIFIUTI O MATERIALI ANTROPICI	DISOSTRUZIONE TOMBOTTO
MANUTENZIONE	MIGLIORAMENTO SEZIONE PONTE O TOMBOTTO	FORMAZIONE O MIGLIORAMENTO GUADO	CONTROLLO PERIODICO E MANUTENZIONE ORDINARIA
INTERVENTI DI CONTROLLO DEL TRASPORTO	RIVESTIMENTI O SOSTEGNI	REALIZZAZIONE DI BRIGLIA O SOGLIA	SISTEMAZIONE FRANA SU FIANCO VALLIVO
SOLIDO E DIFESA DALL'EROSIONE	INTERVENTO ANTIEROSIVO	REALIZZAZIONE VASCA DI RACCOLTA	
ALTRI INTERVENTI	VERIFICA MANUFATTI, DEPOSITI O SCARICHI		
ALTRI INTERVENTI VERIFICA MANUFATTI, DEPOSITI

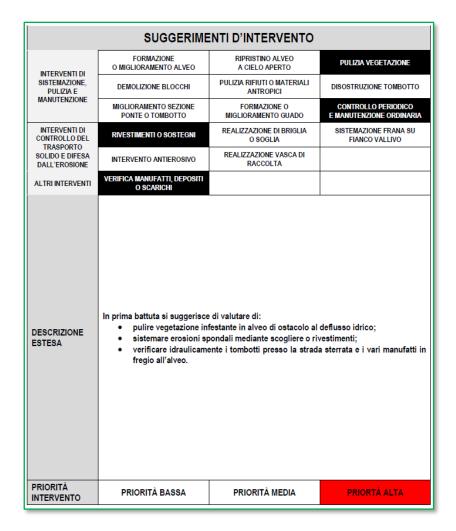
Figura 121 - Scheda del tratto BG123-T12 tratta dalla ricognizione aste torrentizie del 2021

La misura è volta a migliorare le condizioni idrauliche del tratto alto della Valle del Tuono, solcata dal Torrente Re (cfr. § 6.3.8), caratterizzata dalla presenza di dissesti sui fianchi, interferenze con manufatti antropici, vegetazione infestante in alveo ed altre criticità. Nella ricognizione aste R.I.M. 2021 sono presenti due schede (BG123-T12-13) con alcune proposte d'intervento di massima. Il tratto è, in particolare, quello compreso tra la località Cologna e il tombotto sotto la strada del Farno.

SUGGERIME	ENTI D'INTERVENTO	
INTERVENTION	FORMAZIONE O MIGLIORAMENTO ALVEO	RIPRISTINO ALVEO A CIELO APERTO	PULIZIA VEGETAZIONE
INTERVENTI DI SISTEMAZIONE, PULIZIA E MANUTENZIONE	DEMOLIZIONE BLOCCHI	PULIZIA RIFIUTI O MATERIALI Antropici	DISOSTRUZIONE TOMBOTTO
	MIGLIORAMENTO SEZIONE PONTE O TOMBOTTO	FORMAZIONE O MIGLIORAMENTO GUADO	CONTROLLO PERIODICO E MANUTENZIONE ORDINARIA
INTERVENTI DI CONTROLLO DEL TRASPORTO	RIVESTIMENTI O SOSTEGNI	REALIZZAZIONE DI BRIGLIA O SOGLIA	SISTEMAZIONE FRANA SU FIANCO VALLIVO
SOLIDO E DIFESA DALL'EROSIONE	INTERVENTO ANTIEROSIVO	REALIZZAZIONE VASCA DI RACCOLTA	
ALTRI INTERVENTI	VERIFICA MANUFATTI, DEPOSITI O SCARICHI		
DESCRIZIONE ESTESA	In prima battuta si suggerisce di valutare di: • pulire vegetazione infestante in alveo almeno in corrispondenza delle briglie esistenti e laddove di ostacolo al deflusso idrico; • controllare lo stato di conservazione e l'efficienza delle briglie esistenti; • verificare captazione; • sostenere con scogliere o argini in pietrame i tratti più erosi; • verificare tombottino metallico.
