AGGIORNAMENTO DEL DOCUMENTO SEMPLIFICATO DEL RISCHIO IDRAULICO COMUNALE DI GANDINO (BERGAMO)

Committente: Amministrazione Comunale

A - RELAZIONE GENERALE

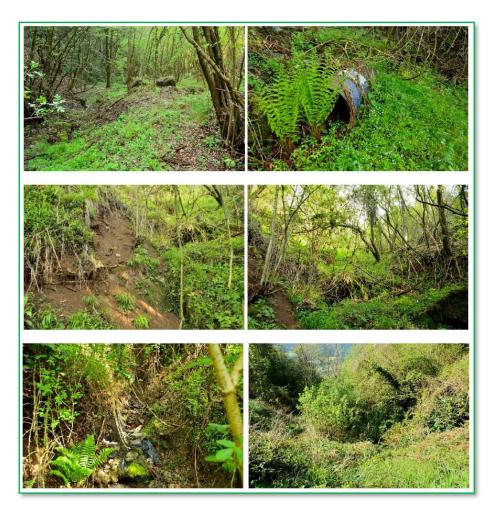
La misura è di carattere prevalentemente ambientale, connessa alla necessità di eseguire una pulizia degli abbondanti rifiuti presenti nella valletta. I rifiuti, oltre a costituire una criticità ecologica intrinseca, possono anche essere trasportati a valle, andando ad ostruire i tratti e tombotti già di per sé critici del Torrente Re. Vi è inoltre la necessità di disostruire il tombotto sotto la strada del Farno. Nella ricognizione aste R.I.M. 2021 è presente una scheda (BG123-T16) con alcune proposte d'intervento di massima.

Figura 123 - Fotografie del tratto critico contenute nella scheda BG123-T16 della ricognizione aste R.I.M.

SUGGERIMENTI D'INTERVENTO			
INTERVENTI DI	FORMAZIONE O MIGLIORAMENTO ALVEO	RIPRISTINO ALVEO A CIELO APERTO	PULIZIA VEGETAZIONE
INTERVENTI DI SISTEMAZIONE, PULIZIA E MANUTENZIONE	DEMOLIZIONE BLOCCHI	PULIZIA RIFIUTI O MATERIALI Antropici	DISOSTRUZIONE TOMBOTTO
	MIGLIORAMENTO SEZIONE PONTE O TOMBOTTO	FORMAZIONE O MIGLIORAMENTO GUADO	CONTROLLO PERIODICO E MANUTENZIONE ORDINARIA
INTERVENTI DI CONTROLLO DEL TRASPORTO	RIVESTIMENTI O SOSTEGNI	REALIZZAZIONE DI BRIGLIA O SOGLIA	SISTEMAZIONE FRANA SU FIANCO VALLIVO
SOLIDO E DIFESA DALL'EROSIONE	INTERVENTO ANTIEROSIVO	REALIZZAZIONE VASCA DI RACCOLTA	
ALTRI INTERVENTI	VERIFICA MANUFATTI, DEPOSITI O SCARICHI		
DESCRIZIONE ESTESA	In prima battuta si suggerisce di valutare di: disostruire lo sbocco del tombotto sotto la Via Monte Farno; pulire vegetazione morta e infestante laddove necessario; pulire rifiuti.

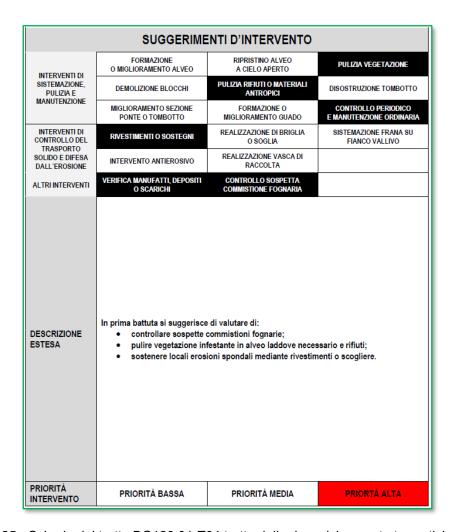
Figura 125 - Scheda del tratto BG123.01-T04 tratta dalla ricognizione aste torrentizie del 2021

La misura è volta a mitigare il rischio idraulico (A) e a risolvere problemi di commistione fognaria (B) nel tratto medio e basso della Valeggia, ad ovest dell'abitato di Barzizza (cfr. § 6.3.10). Nella ricognizione aste R.I.M. 2021 sono presenti due schede (BG123.01-T03-04) con alcune proposte d'intervento di massima.

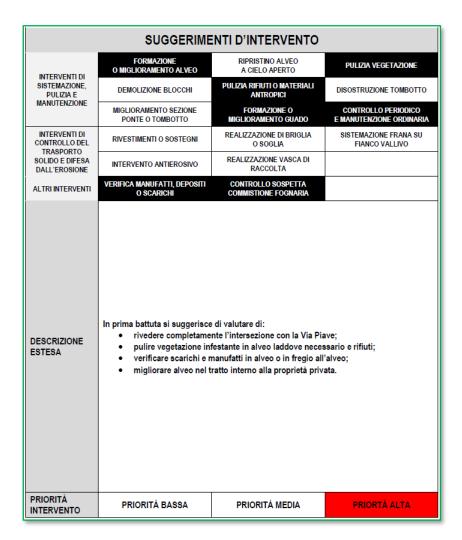
Figura 127 - Scheda del tratto BG123.01-T14 tratta dalla ricognizione aste torrentizie del 2021

La misura mira a porre ordine in corrispondenza dell'intersezione tra il Torrente Valeggia e Via Piave (cfr. § 6.3.10), realizzando un guado e mitigando il rischio di esondazione sulla strada e gli edifici adiacenti. Nella ricognizione aste R.I.M. 2021 è presente una scheda (BG123.01-T05) con alcune proposte d'intervento di massima.

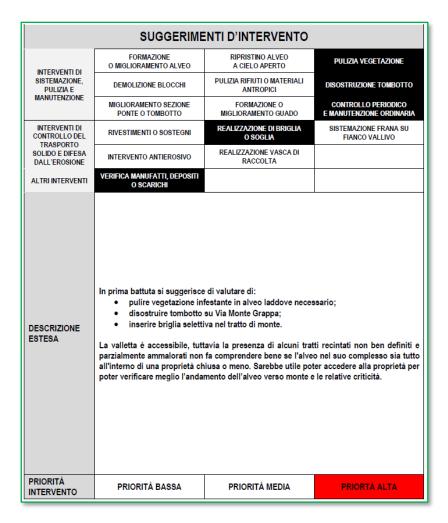
Figura 128 - Scheda del tratto BG122.01-T07 tratta dalla ricognizione aste torrentizie del 2021

La misura mira a mitigare il rischio idraulico del Torrente Valeggia (cfr. § 6.3.10) in corrispondenza dell'imbocco del tombotto di Via Monte Grappa, che si presenta inaccessibile e ostruito dalla vegetazione. La misura andrebbe a beneficio anche della sottostante M_VLG_02. Nella ricognizione aste R.I.M. 2021 è presente una scheda (BG123.01-T07) con alcune proposte d'intervento di massima.

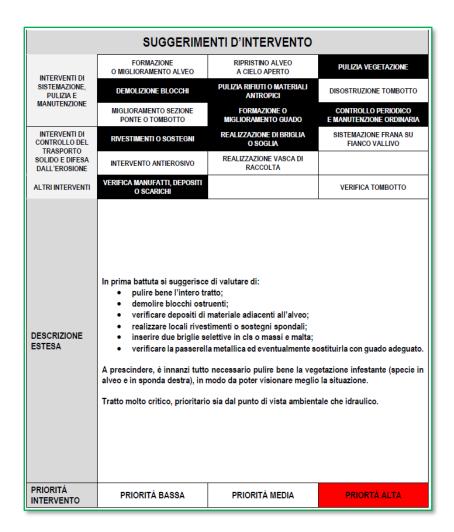
Figura 129 - Scheda del tratto BG123.03-T05 tratta dalla ricognizione aste torrentizie del 2021

La misura è volta a mitigare il rischio idraulico, riordinare e pulire un tratto a cielo aperto particolarmente critico della valletta indicata nel R.I.M. con codice BG123.03, interna dell'abitato di Barzizza, in particolare tra Via Pino di Sotto e Via Cervino (cfr. § 6.3.10). Nella ricognizione aste R.I.M. 2021 è presente una scheda (BG123.03-T05) con alcune proposte d'intervento di massima.

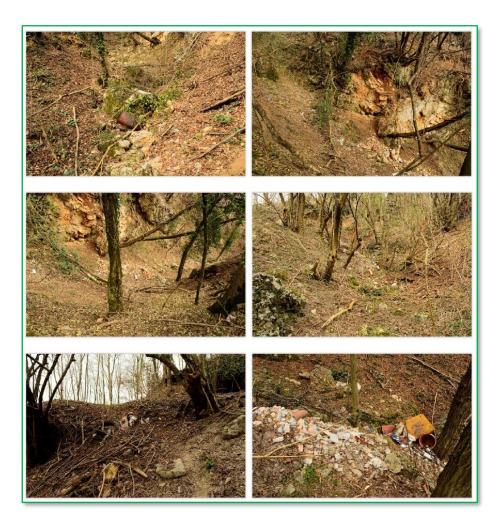
Figura 132 - Fotografie del tratto critico contenute nella scheda BG123.09-T04 della ricognizione aste R.I.M.

La misura è di carattere essenzialmente ambientale, connessa alla necessità di eseguire una pulizia degli abbondanti rifiuti presenti nella valletta. I rifiuti, oltre a costituire una criticità ecologica intrinseca, possono anche essere trasportati a valle, andando ad ostruire i tratti e tombotti già di per sé critici del Torrente Re. Nella ricognizione aste R.I.M. 2021 è presente una scheda (BG123.09-T04) con alcune proposte d'intervento di massima.
