**DOCUMENTO SEMPLIFICATO
DEL RISCHIO IDRAULICO COMUNALE
DI GANDINO (BERGAMO)**

Committente: Amministrazione Comunale

A - RELAZIONE GENERALE

OTTOBRE 2022

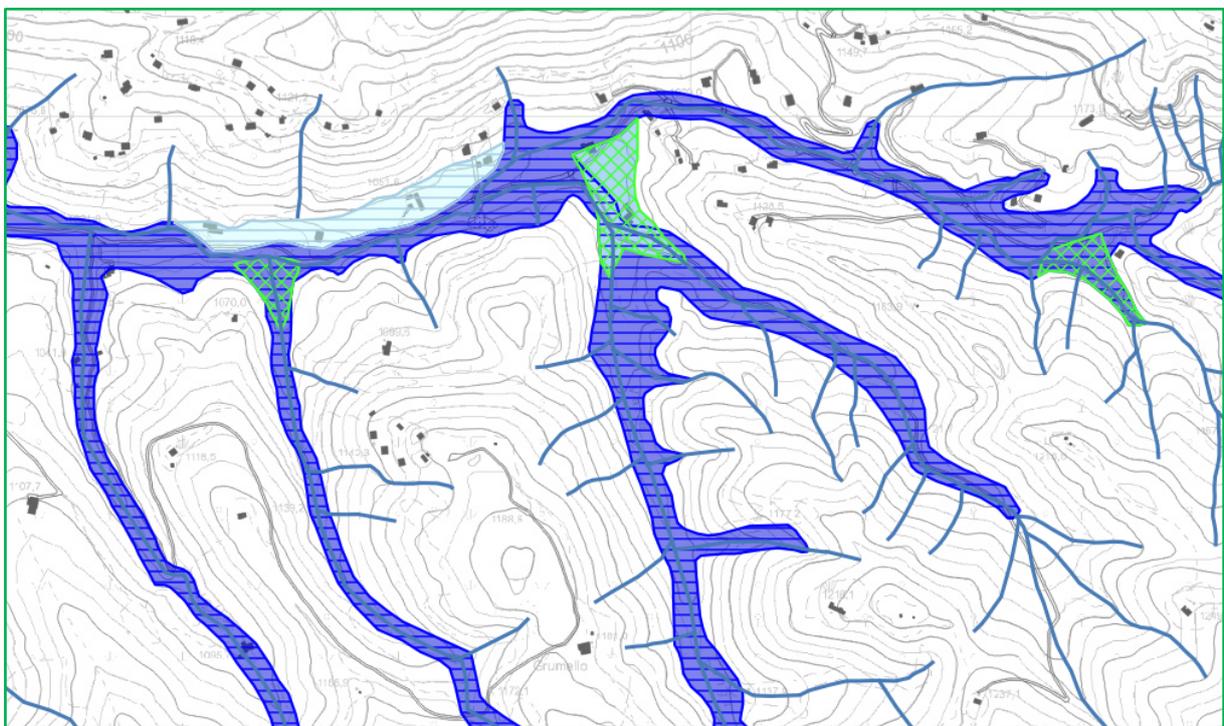
Figura 24 - Aree a pericolosità moderata di esondazione e di conoide derivanti dal P.G.T. e dal P.G.R.A. in alta Val Piana, sul fondovalle

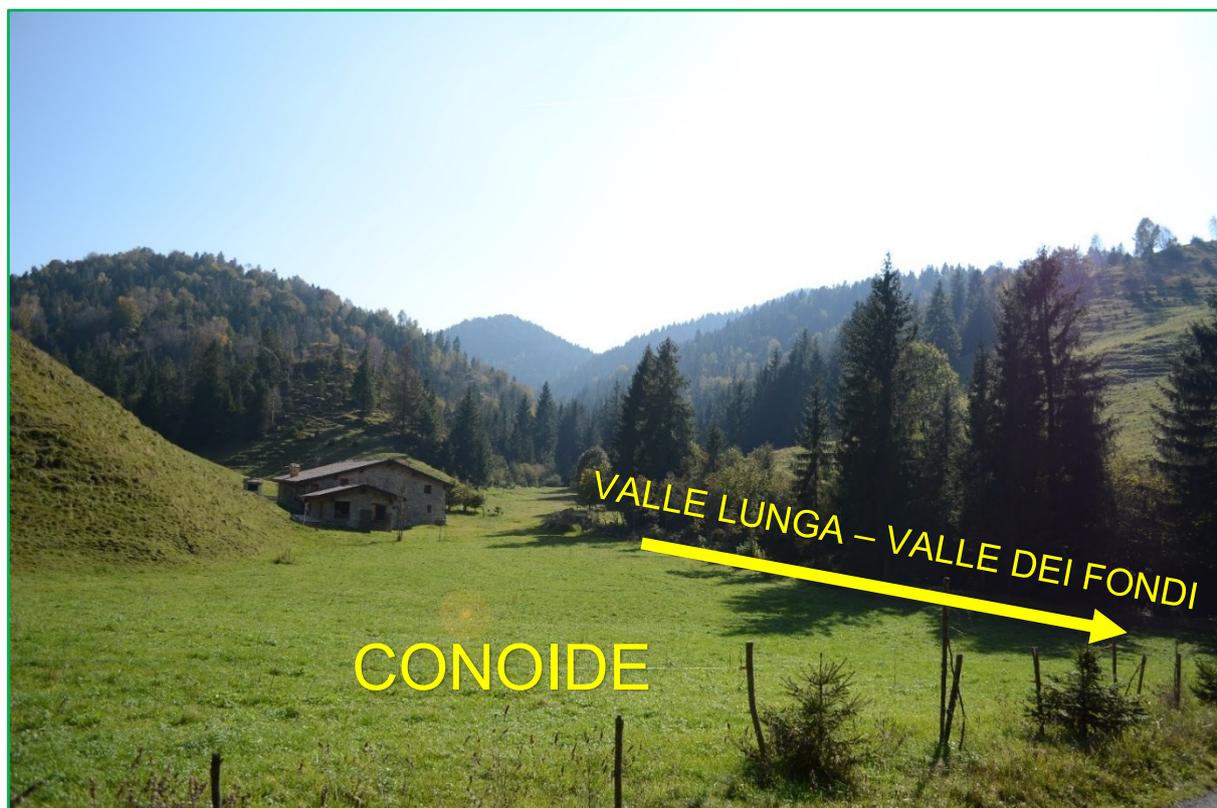
Tutto il fondovalle e gran parte delle vallette laterali sono considerate a pericolosità molto elevata di esondazione e dissesto torrentizio (ciò vale anche per la media e bassa Val Piana), ma l'interferenza con l'antropizzato è limitata a pochi edifici (chiesetta, Bistrò, Casera de Muie, alcune cascine in Val Boda, ecc.). Vi sono poi alcune conoidi di deiezione considerate "parzialmente protette" (Cp), fra cui la più rilevante è quella posta allo sbocco della Valle Lunga e della Valle dei Fondi, comprendente anche due cascine. Di fatto, la conoide sembra stabile, priva di segni di deflusso e di depositi alluvionali o di debris flow; l'alveo del corso d'acqua è, nella parte terminale, poco inciso e senza evidenze di erosione, sovralluvionamento o dissesto spondale.

Figura 25 - Conoide di sbocco della Val Lunga e della Valle dei Fondi

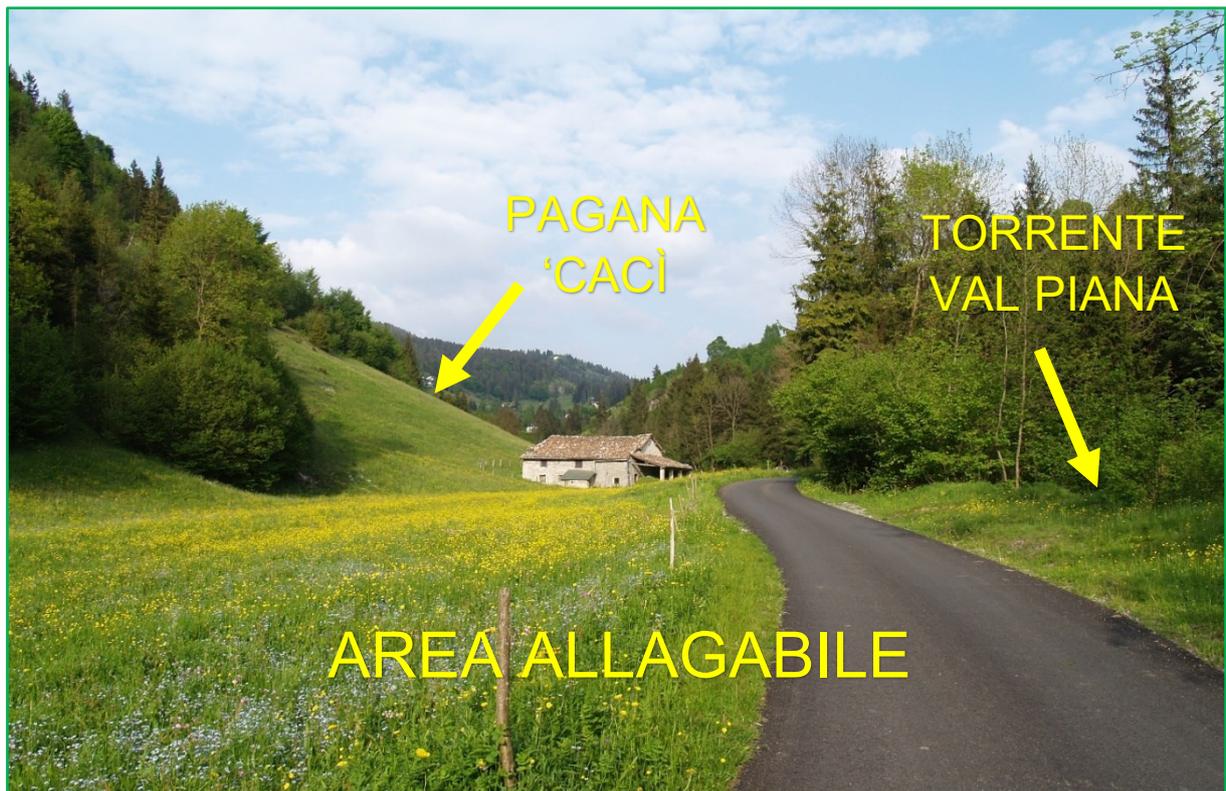
Altre aree sono considerate a pericolosità media o moderata (Em), e comprendono un'ampia piana alluvionale allungata in sponda destra, con varie cascine. Per quest'area (e per le adiacenti aree "Ee"), si può citare almeno un episodio, riferito allo scrivente da un frequentatore anziano della zona, risalente a diversi decenni or sono, in cui i prati furono effettivamente allagati, per una combinazione di esondazione da parte del torrente principale e del piccolissimo tributario che sale verso la sorgente effimera detta *Pagana 'Caci*.

Figura 26 - Scorcio dell'area potenzialmente allagabile sul fondovalle dell'alta Val Piana

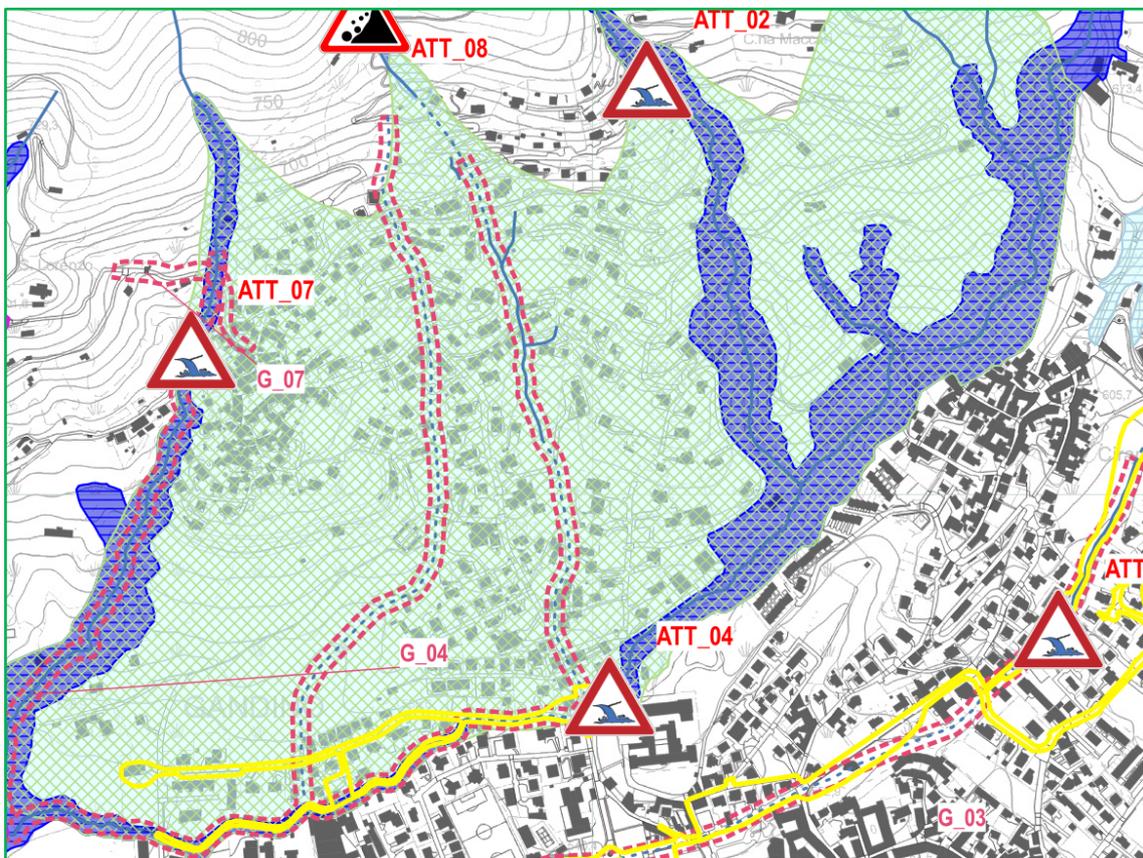
Figura 28 - Aree di criticità idraulica lungo il Torrente Re

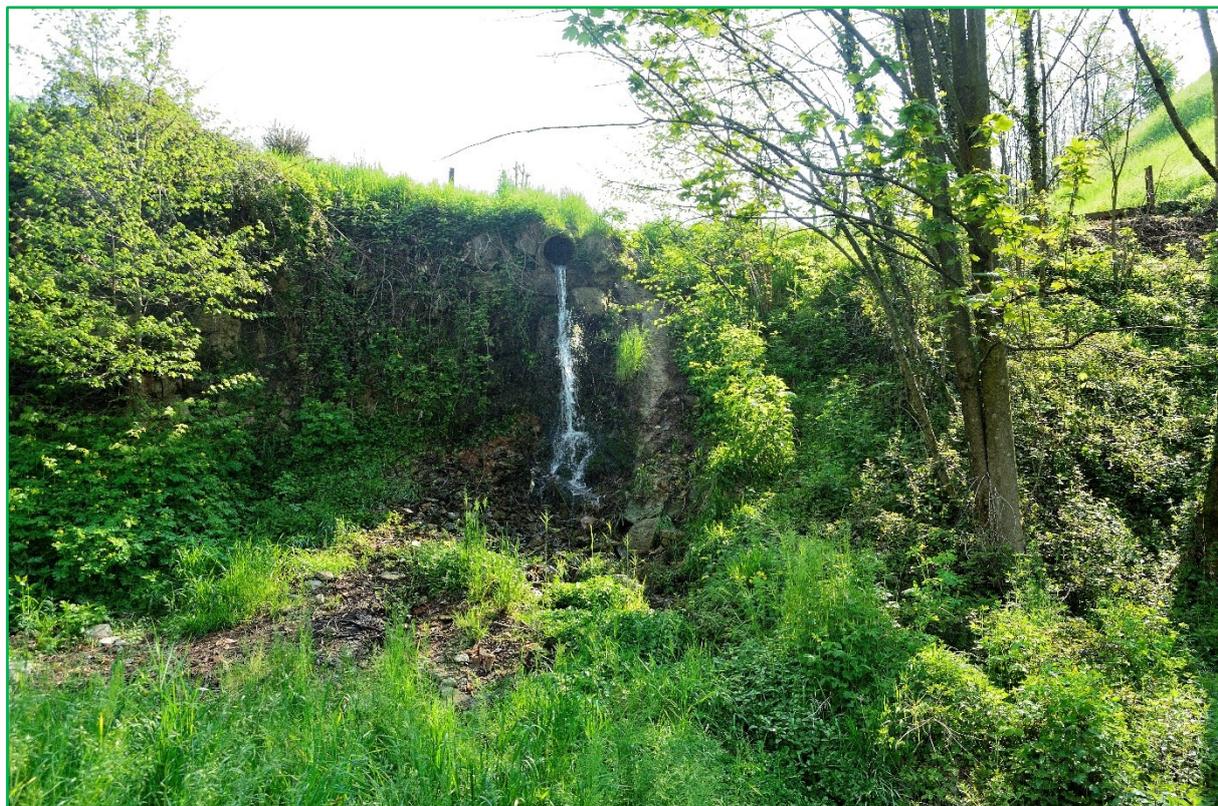
A monte del tombotto di Via Milano, nel tratto medio-alto detto anche Valle del Tuono (*Val dol Tun*), il corso d'acqua presenta aree di dissesto torrentizie abbastanza vaste, individuate dallo studio geologico del P.G.T. sostanzialmente con criteri geomorfologici; secondo le successive osservazioni di terreno dello scrivente, è probabile che tali aree siano, almeno in alcuni tratti, un poco sovradimensionate. Ad ogni modo, l'interferenza è per lo più con zone agricole prive di edifici e manufatti; fanno eccezione l'attraversamento di Via Sotto gli Orti a Cirano (dove il Torrente Re è tombottato per breve tratto) ed alcuni edifici agricoli in località Cologna in Valle del Tuono. Da segnalare infine che il Torrente Re interseca anche la Via Pino di Sopra (strada per il Monte Farno) tramite un tombotto. Tutto il tratto compreso tra il tombotto di Via Milano e quello di Via Sotto gli Orti è fortemente vegetato, presenta varie situazioni di dissesto spondale, manufatti interferenti e (in misura minore) rifiuti in alveo.

Figura 29 - Tombotto di attraversamento di Via Sotto gli Orti

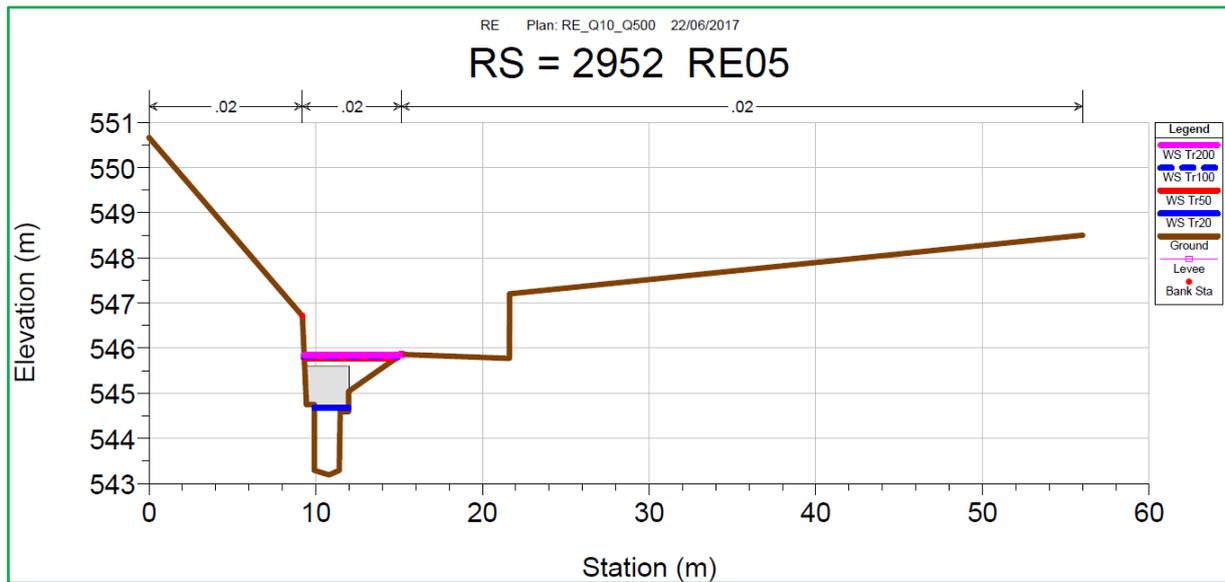
Figura 31 - Sezione di verifica tratta dallo studio di sottobacino in corrispondenza del tombotto; il corso d'acqua sembrerebbe molto vicino all'esonazione verso la sponda destra per portate con tempi di ritorno 50, 100 e 200 anni, mentre non sembrerebbero esserci problemi per portate ventennali

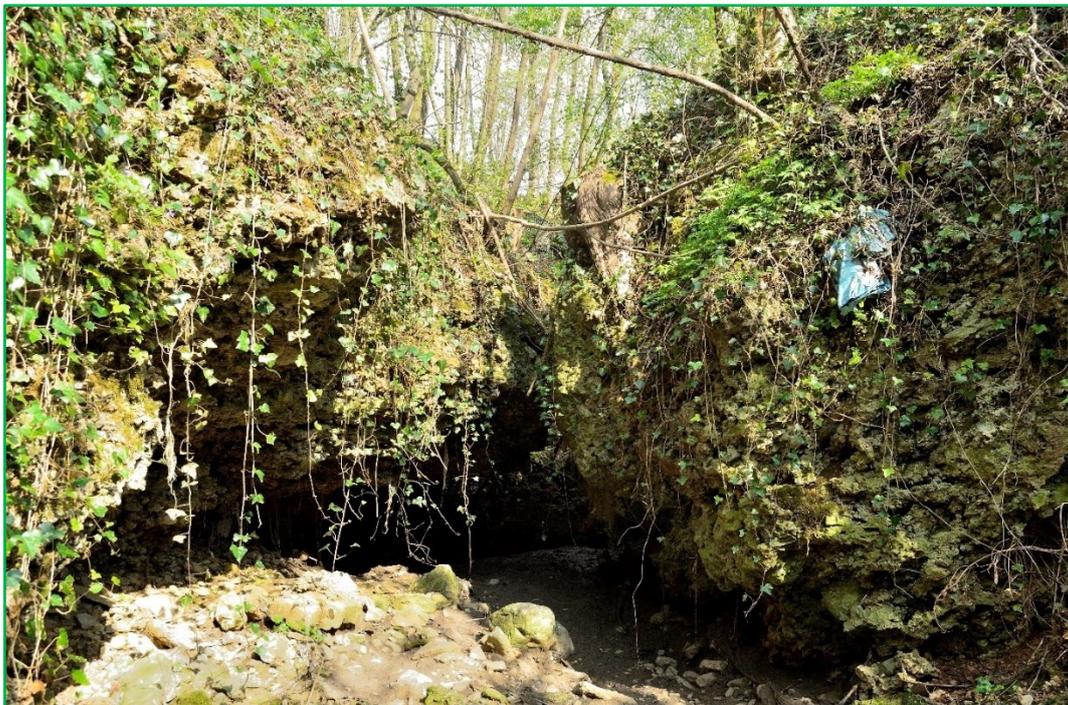
Il secondo ed ultimo punto degno di nota è un'importante ostruzione rilevata dallo scrivente nel 2021 nella zona di Cà dell'Agro. In questo tratto, tutto a cielo aperto, il torrente è scavato entro depositi conglomeratici, presentando varie situazioni di dissesto spondale; la presenza di schiume e di odori fa inoltre sospettare commistioni con la fognatura e/o scarichi di acque nere. In un punto specifico, ben evidenziato nella ricognizione aste torrentizie del 2017, due blocchi conglomeratici imponenti sono crollati dalle sponde, andando a restringere considerevolmente la sezione d'alveo.

Figura 35 - Ostruzione puntuale dell'alveo in località Cà dell'Agro dovuta al crollo di ambedue le sponde

In caso di eventi meteorici importanti, l'ostruzione potrebbe esercitare un "effetto diga" e costringere il torrente ad esondare sui prati circostanti.

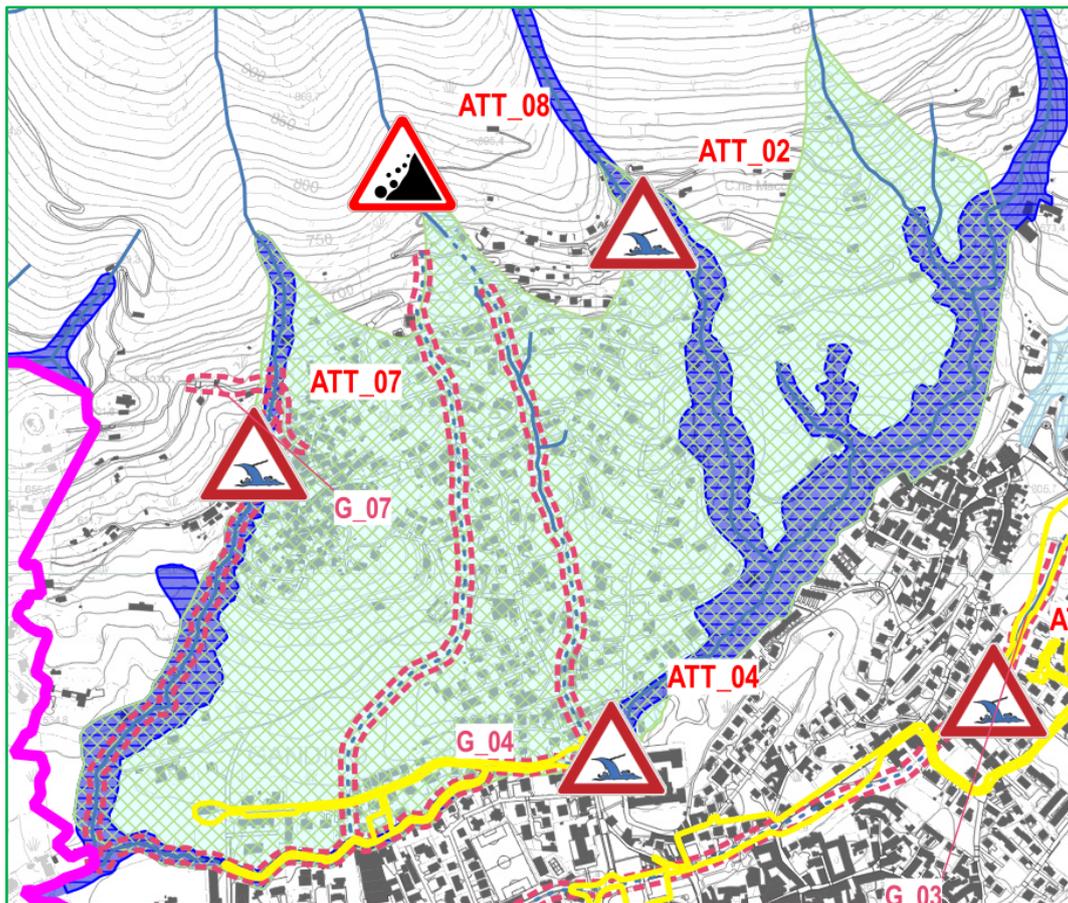
Figura 36 - Vaste aree a pericolosità di conoide derivanti dal P.G.T. e dal P.G.R.A. Sebbene, per completezza, tali aree siano inevitabilmente state riportate nel presente Documento, lo scrivente non ha notizie di eventi esondativi o di trasporto in massa effettivamente avvenuti, fatto salvo eventualmente per gli incisi torrentizi veri e propri del Torrente Veggia e della Valle di Pì (classificati però in pericolosità “Ee” e scenario alluvionale RSCM/H).

Queste vaste conoidi sono state derivate in origine dall’Inventario dei Fenomeni Franosi (GeolFFI), laddove erano perimetrare per sola fotointerpretazione; da lì, sono state inserite nello studio geologico del P.G.T., andando quindi ad aggiornare il Quadro del Dissesto P.A.I. Con buona probabilità, si tratta di perimetrazioni piuttosto esagerate in termini di estensione, e per certi versi anche erronee in quanto all’interpretazione del fenomeno. In occasione del primo aggiornamento dello studio geologico del P.G.T. e della redazione della nuova Carta P.A.I. – P.G.R.A., sarà utile verificare puntualmente l’effettiva consistenza di queste

perimetrazioni e, se del caso, stralciarle o riproporle in maniera più coerente con la realtà dei luoghi. Detto questo, si tenga comunque conto che il grado di pericolosità attribuito è il più basso (RSCM/L), fatta eccezione naturalmente per gli incisi torrentizi veri e propri, entro i quali tuttavia vi sono pochissimi fabbricati.

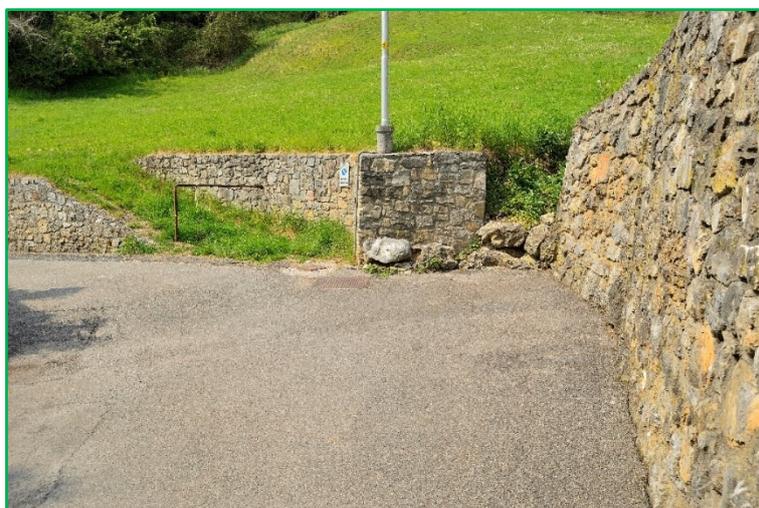
Il Torrente Valeggia (*Valégia*) scorre lungo il fianco ovest dell'abitato storico di Barzizza, intersecando la viabilità mediante un ampio tombotto su Via Monte Grappa (parzialmente ostruito dalla vegetazione sul lato di monte), e mediante una sorta di guado su Via Piave. Quest'ultimo punto, in particolare, appare critico poiché l'attraversamento della strada avviene in totale assenza sia di un guado vero e proprio che di un tombotto. Oltretutto, appena a valle di Via Piave, l'alveo passa accanto a vari manufatti di una proprietà privata e vi è anche un'autorimessa a quota più bassa con accesso rivolto verso la strada, potenzialmente allagabile. L'area appare quindi particolarmente disordinata dal punto di vista idraulico.

Figura 37 - Attraversamento del Torrente Valeggia sulla Via Piave a Barzizza

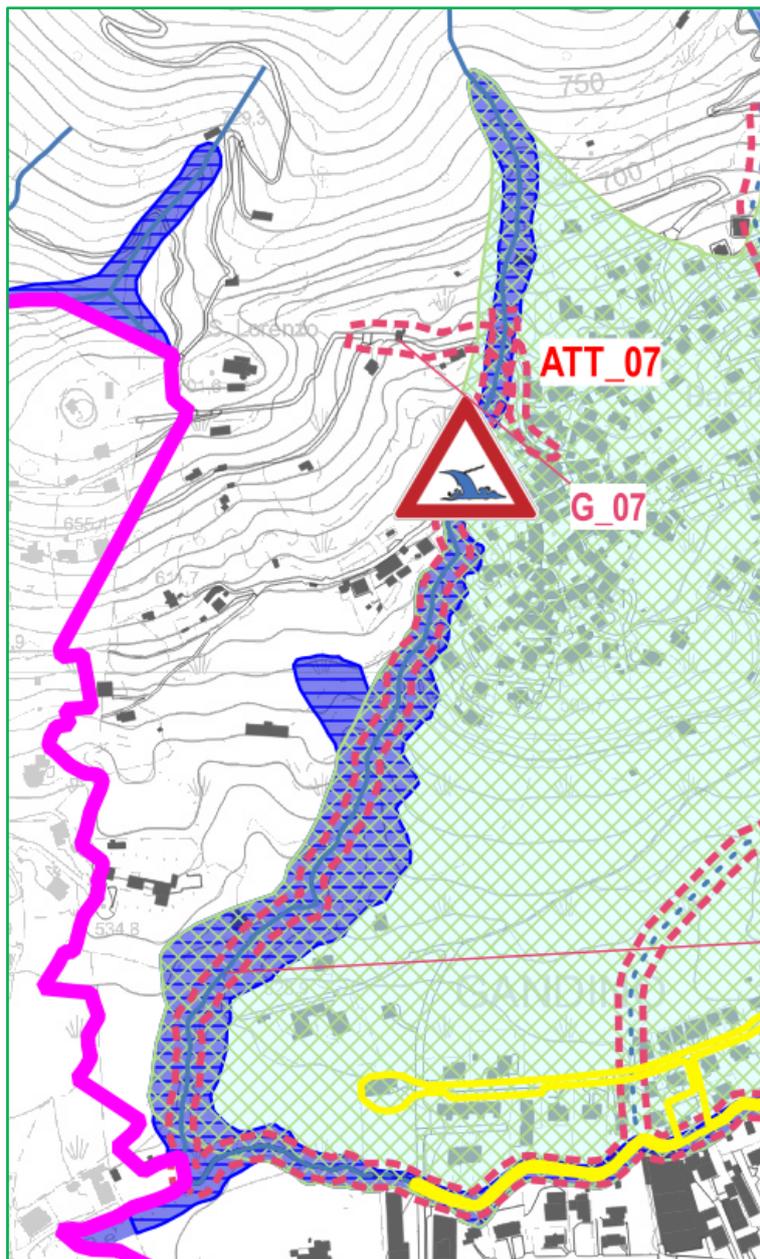
Figura 38 - Aree di criticità idraulica lungo il Torrente Valeggia

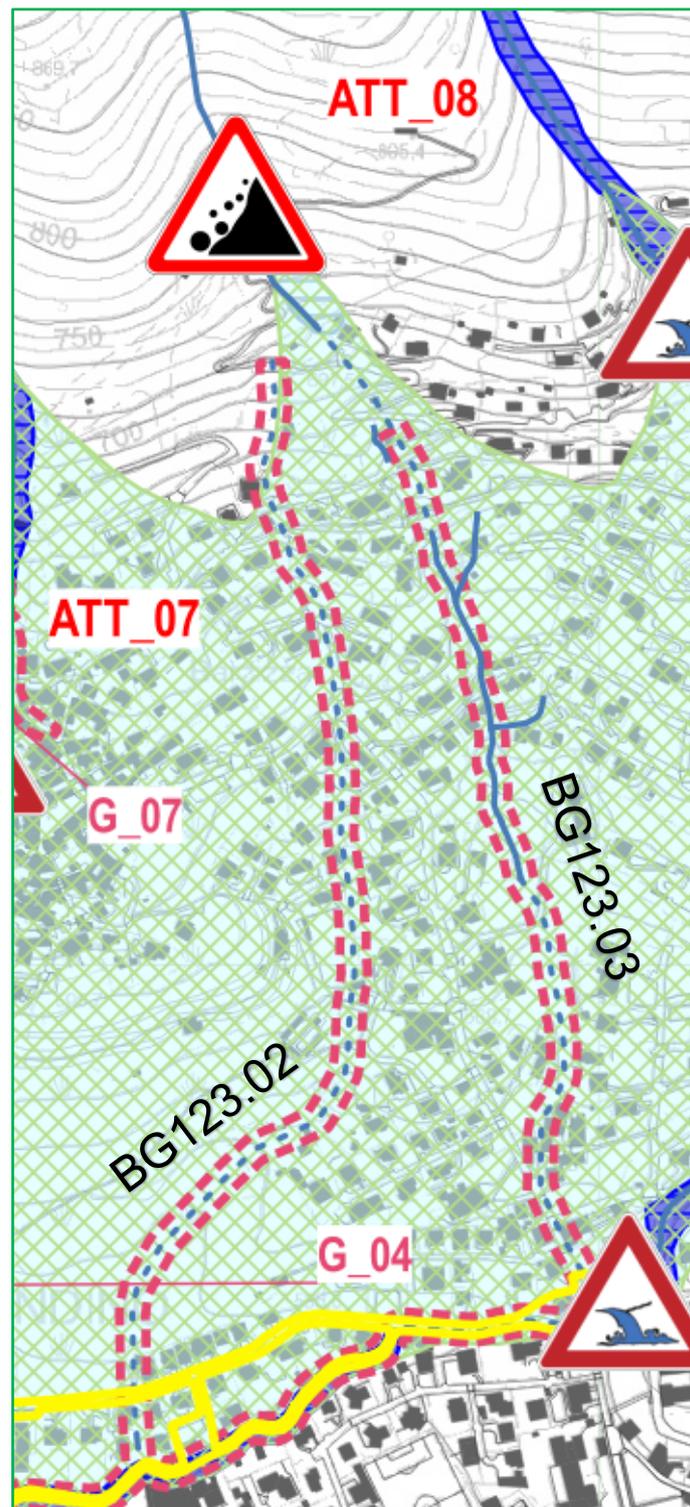
Il reticolo più ad est (codificato nello studio del R.I.M. con codice BG123.03) discende tra Via Pino di Sopra, Via Pino di Sotto, Via Cervino e Via Cà da Pì, confluendo nel Torrente Re presso il tombotto di Via Milano. Presenta un tratto a cielo aperto particolarmente disordinato grossomodo a metà tratto, tra Via Cervino e Via Cà da Pì.

Figura 40 – Aree di criticità idraulica lungo i torrenti BG123.02 e BG123.03 tra Barzizza e Cà da Pi

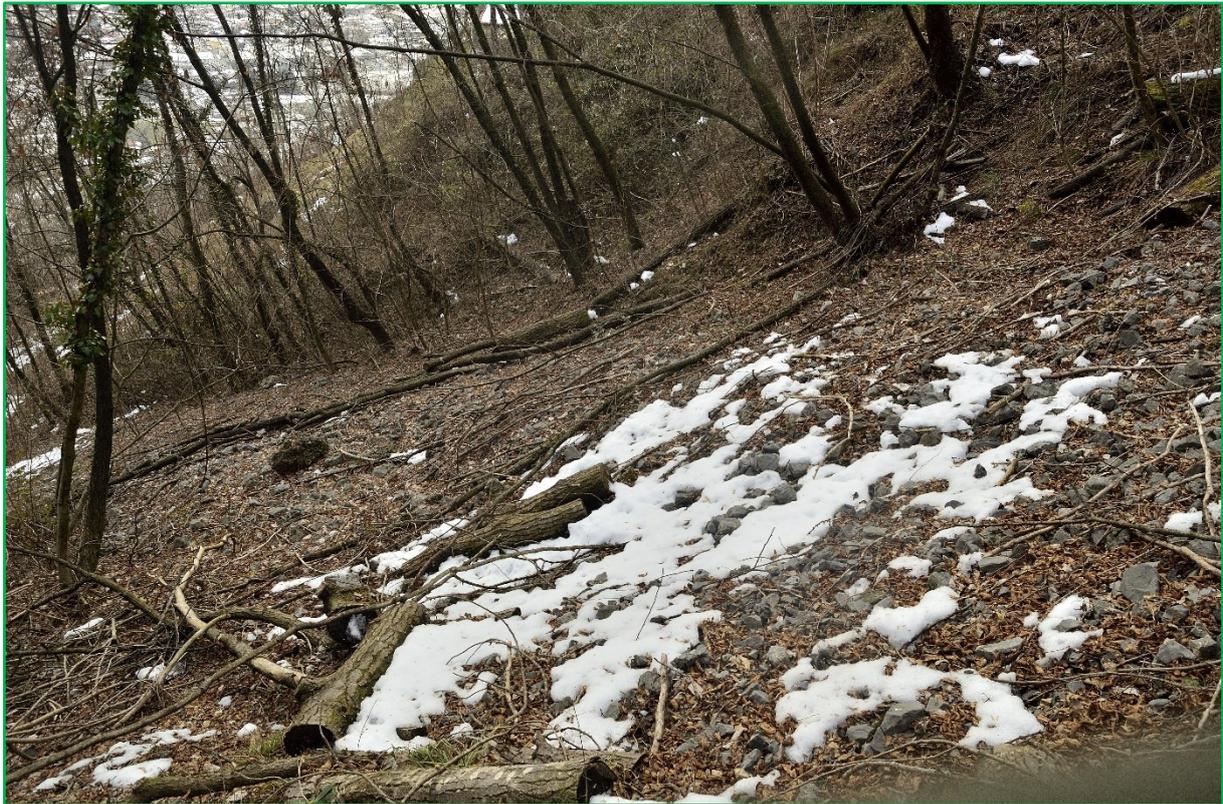
Il primo punto di attenzione afferente a questi corsi d'acqua (ATT_08) è stato rilevato durante la ricognizione aste torrentizie del 2017 in località Gõa, presso il Ghiaione di Barzizza. In questa zona, l'elevata disponibilità di materiale detritico, unita alla notevole pendenza del versante, potrebbe favorire l'innescò di fenomeni di trasporto in massa. Non vi sono, ad ogni modo, riscontri storici in merito, forse per via della dimensione piuttosto ridotta del bacino vallivo a monte, che potrebbe non rendere disponibili quantitativi d'acqua particolarmente abbondanti.

Figura 41 – Il Ghiaione di Barzizza nel compluvio BG123.02-03

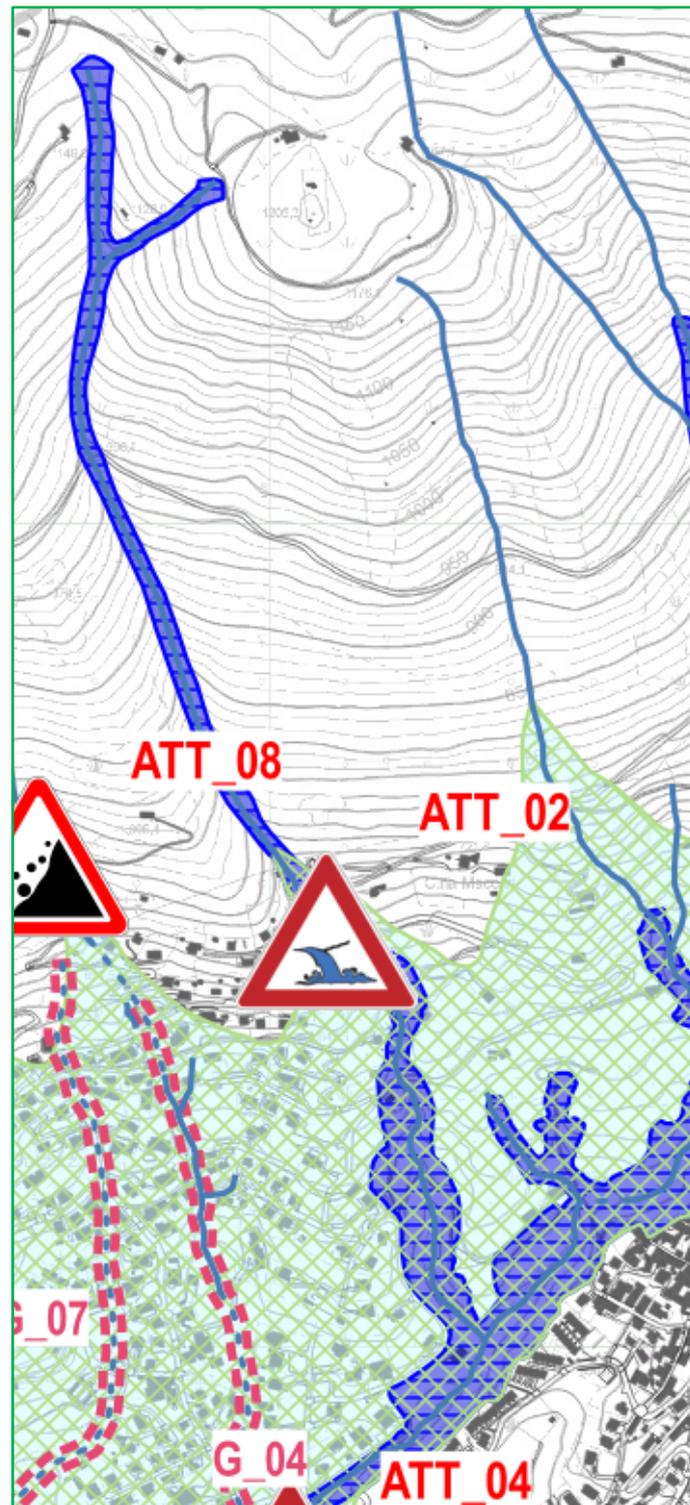
Figura 43 - Aree di criticità idraulica lungo il Torrente Valeggia

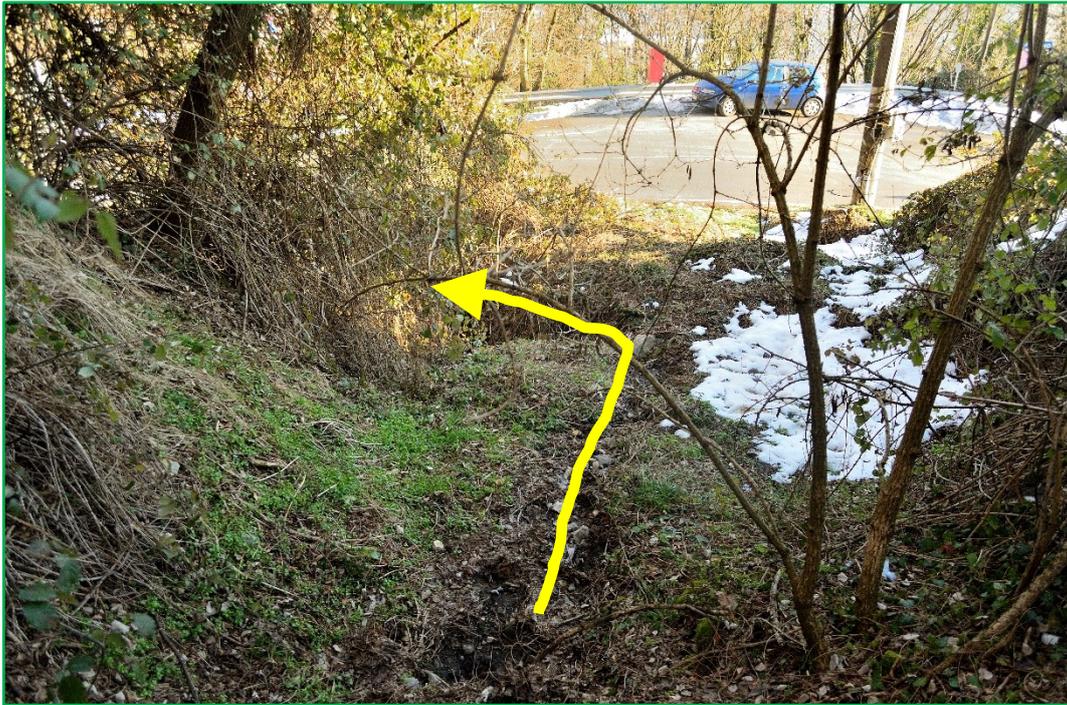
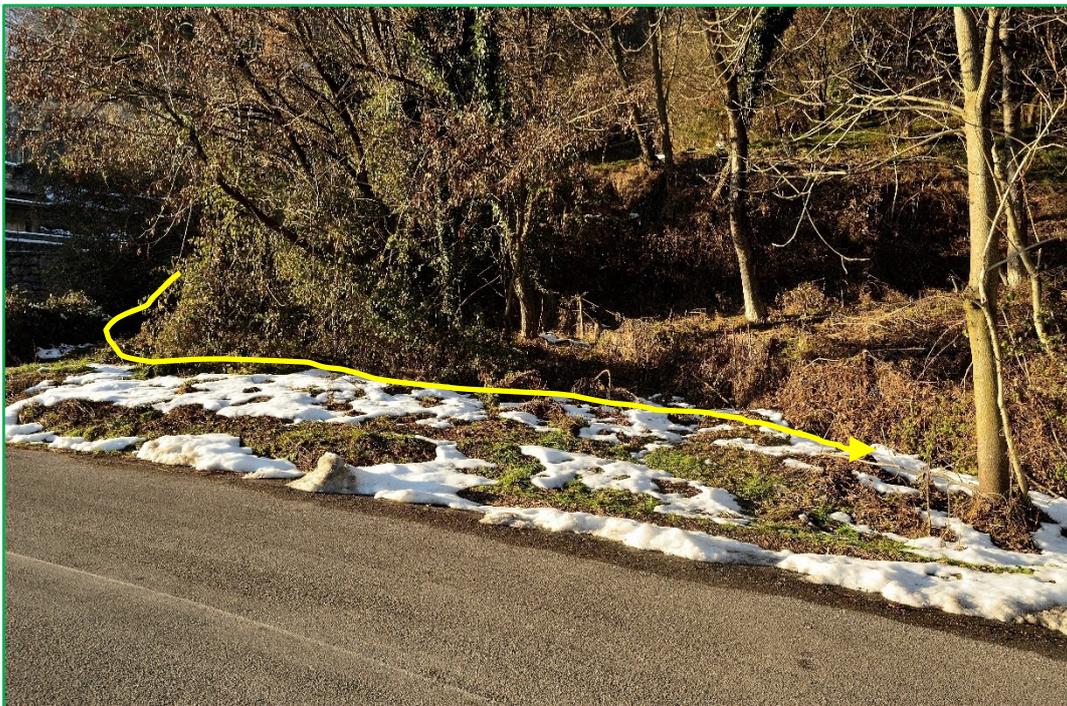
Tutto il tratto basso, a partire dall'intersezione con Via Cà da Pì ("Bretella del Farno") fino alla confluenza nel Re, è caratterizzato da diverse criticità quali erosioni spondali, presenza di rifiuti e vegetazione infestante, ma l'interferenza con l'urbanizzato è limitata. Il principale punto critico (ATT_02) è proprio l'intersezione con la Via Cà da Pì, in particolare il breve tratto a cielo aperto interno al tornante (presso l'incrocio con Via Pino di Sopra): qui, l'alveo è stato deviato in maniera innaturale di circa 90° e presenta un'incisione minima, con concreta possibilità di esondazione sulla sede stradale e, potenzialmente, anche sulla stessa Via Pino di Sopra, a scendere verso Barzizza. Un altro punto critico, meno rilevante ma comunque degno di nota, è l'intersezione tra il torrente e il sentiero di collegamento tra Via Cà da Pì e Via Sotto gli Orti, abbastanza frequentato: qui, il guado è praticamente assente e l'alveo presenta un certo grado di disordine, erosione accelerata e vegetazione infestante. L'ultimo punto critico è quello sulla piccola conoide di deiezione presso la Cascina Campana: qui, l'alveo, dopo un breve tratto subpianeggiante, si immette in un tombotto parzialmente ostruito, che attraversa il prato e si getta nel Torrente Re. Per questo specifico tratto, è auspicabile valutare in futuro la messa a giorno con eliminazione del tombotto.

Figura 44 – Punto critico ATT_02 alla “Bretella del Farno”: la valletta devia di circa 90° e segue una modestissima incisione fino a re-immettersi in un tombotto ostruito dalla vegetazione; il dislivello rispetto alla sede stradale è molto limitato e potrebbe dare luogo ad esondazioni

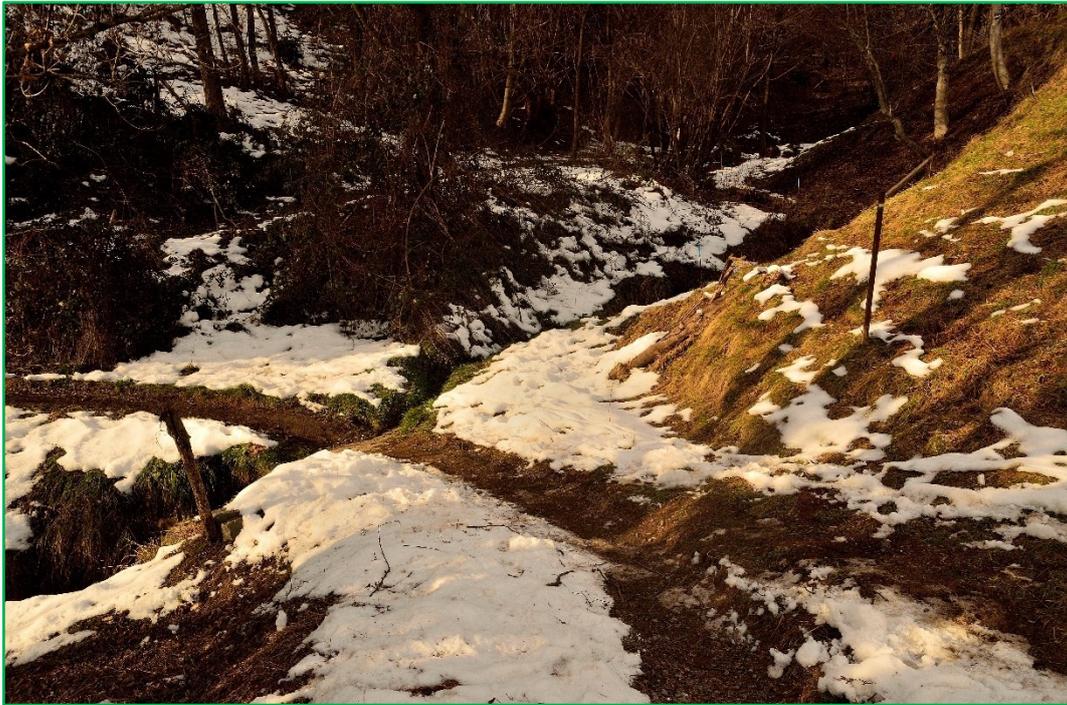
Figura 45 – Intersezione critica tra la valle e il sentiero che connette Via Cà da Pi a Via Sotto gli Orti

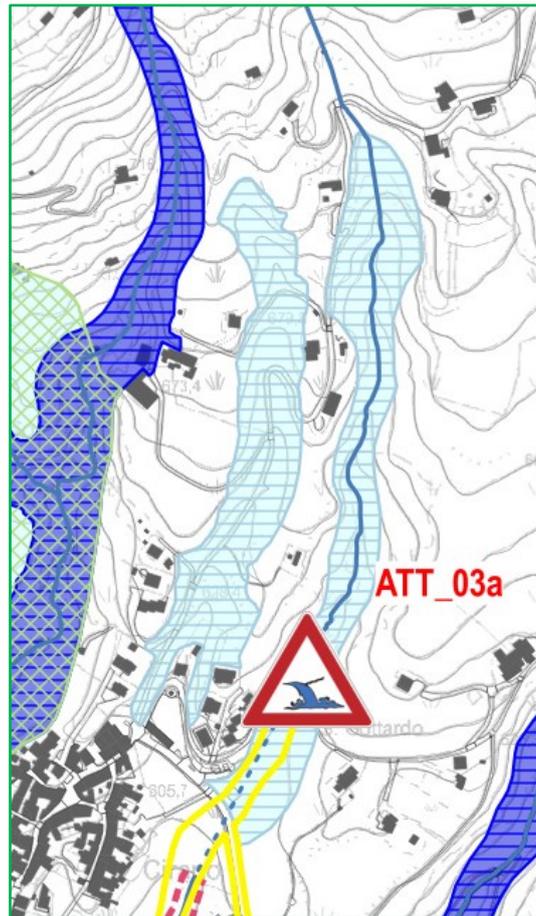
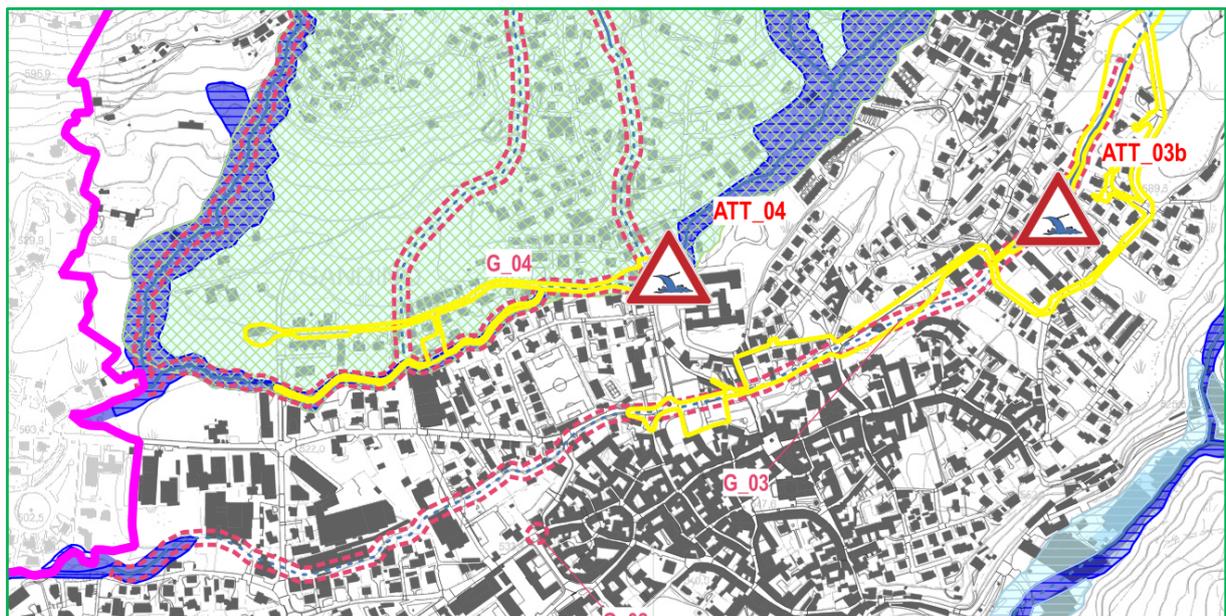
Il Torrente Togna si origina dalle vallette dette di San Giacomo e di San Gottardo, alle falde del Monte Farno e a monte della frazione di Cirano. Dopo un primo percorso in condizioni di naturalità, caratterizzato dalla presenza di varie frane sui fianchi vallivi (cfr. misura strutturale M_32), giunge presso la frazione, evidenziando sin da subito due punti critici: un tombotto apparentemente sottodimensionato e facilmente tracimabile vicino al Santuario di San Gottardo (dove in anni recenti è stata realizzata una ripiena) lungo Via Silvio Pellico, ed un altro tombotto lungo la medesima via, sovrastato da un fabbricato residenziale.

Figura 47 - Aree a rischio lungo il Torrente Togna: parte alta e parte bassa

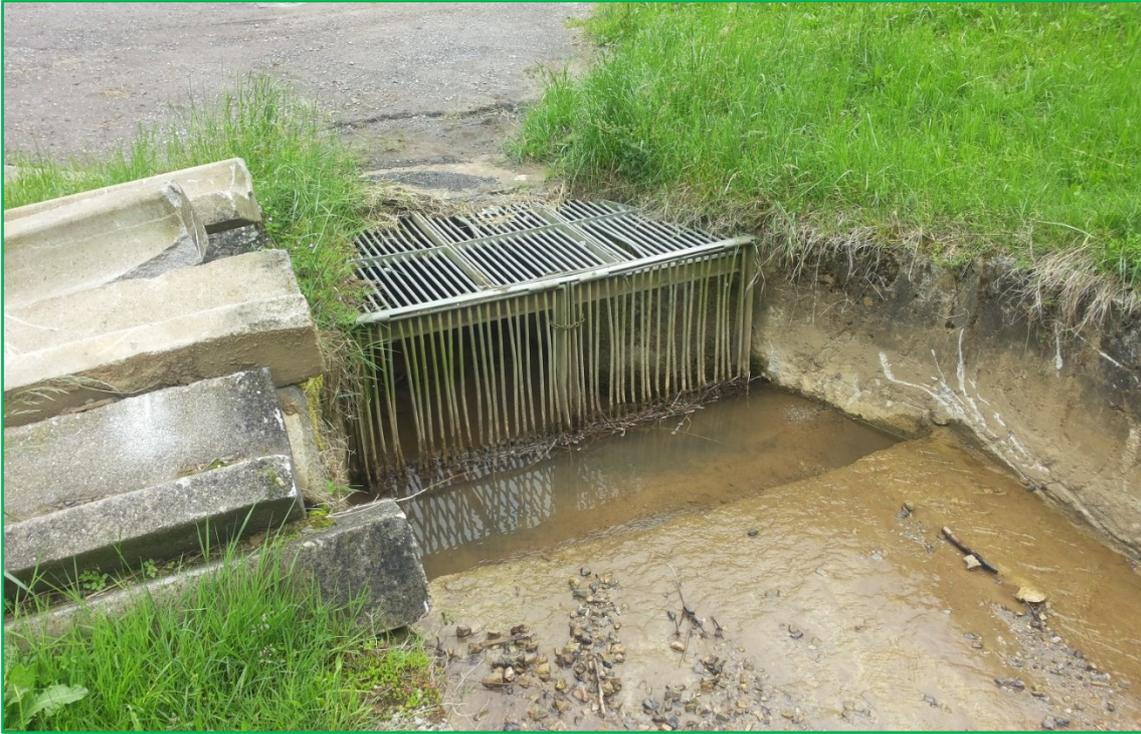
Figura 48 - Tombotto del Torrente Togna posto poco a valle del Santuario di San Gottardo (ramo della Valle di San Gottardo)

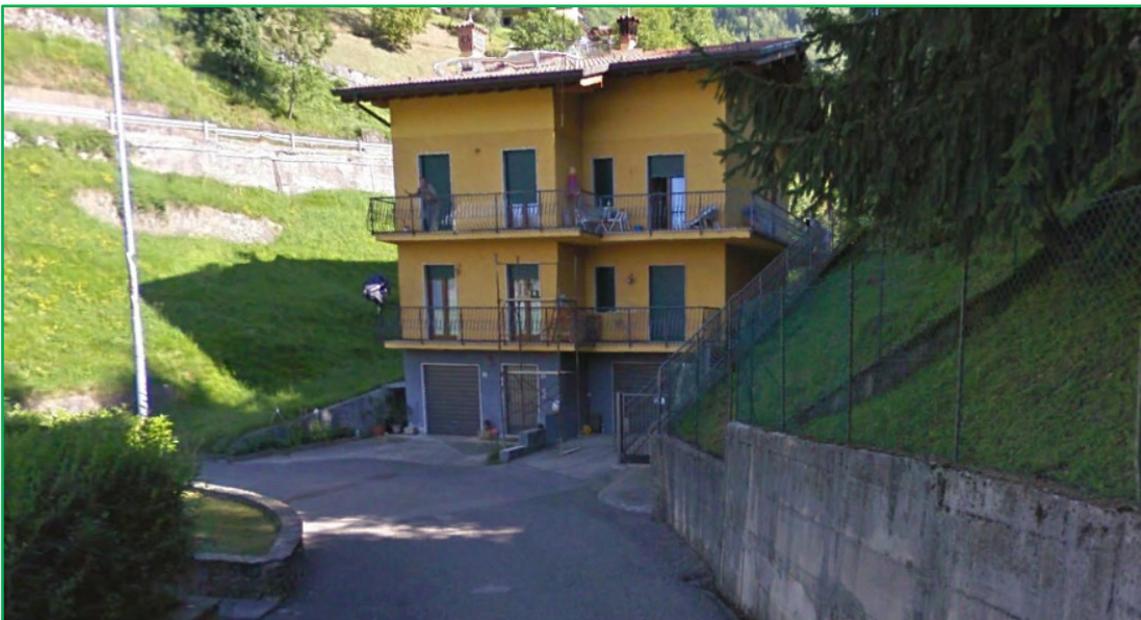
Figura 49 - Fabbricato residenziale posto praticamente nell'alveo del Torrente Togna (ramo della Valle di San Giacomo)

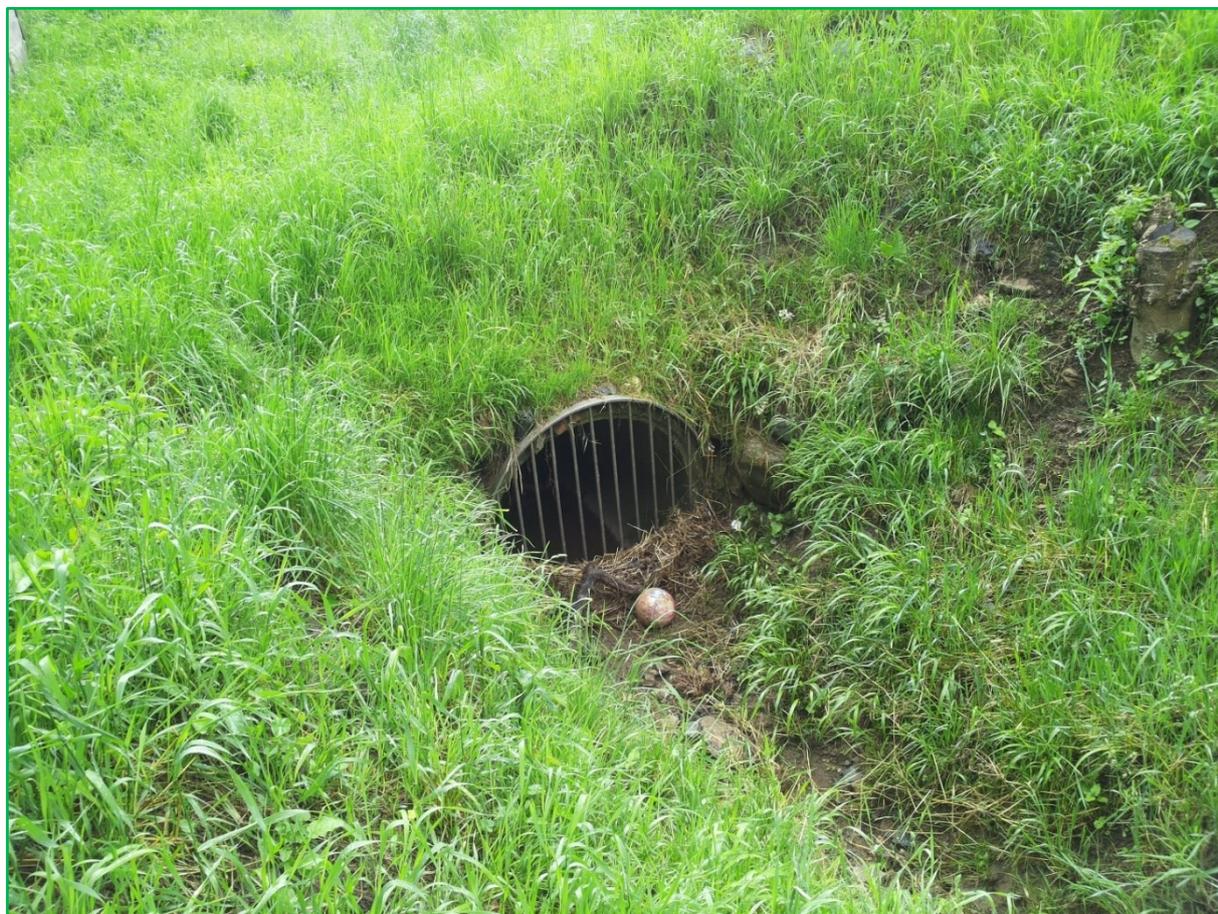
La confluenza tra le due vallette avviene in sotterraneo. Lungo il pendio a valle della Via degli Alpini, nell'ampia conca prativa, il Togna torna poi a giorno e, dopo un breve percorso in cui è costretto a deviazioni tra proprietà private e recinzioni, si immette in un tombotto circolare grigliato. Qui, secondo il Piano di Emergenza Comunale e testimonianze dei residenti, occasionalmente si verificano esondazioni per insufficienza od ostruzione del tombotto. Il tratto è caratterizzato da vari scarichi di acque nere e da una commistione con il sistema fognario, tanto che l'alveo a cielo aperto stesso sembra essere, in realtà, lo sfioratore di troppo pieno di una tubazione che, in condizioni normali, pare collettare direttamente tutta l'acqua proveniente da monte.

Figura 50 - Tombotto del Togna lungo una stradina privata che si diparte da Via Maroncelli

L'acqua che deborda in corrispondenza del tombotto, oltre ad allagare le proprietà immediatamente circostanti, può discendere lungo la stradina privata, raggiungere la Via Maroncelli e da lì proseguire lungo la Via Pascoli fino, potenzialmente, alla zona del parco comunale, dei parcheggi e dell'asilo, per poi continuare a defluire verso Via Cà dell'Agro in direzione di Cazzano. Secondo un altro scenario, l'acqua potrebbe debordare già al tombotto alto di Via Silvio Pellico (per ostruzione più che insufficienza idraulica) e discendere parzialmente anche lungo la stessa Via degli Alpini, in direzione di Via Maroncelli transitando dalla zona della *Tribulina del'Usili*.

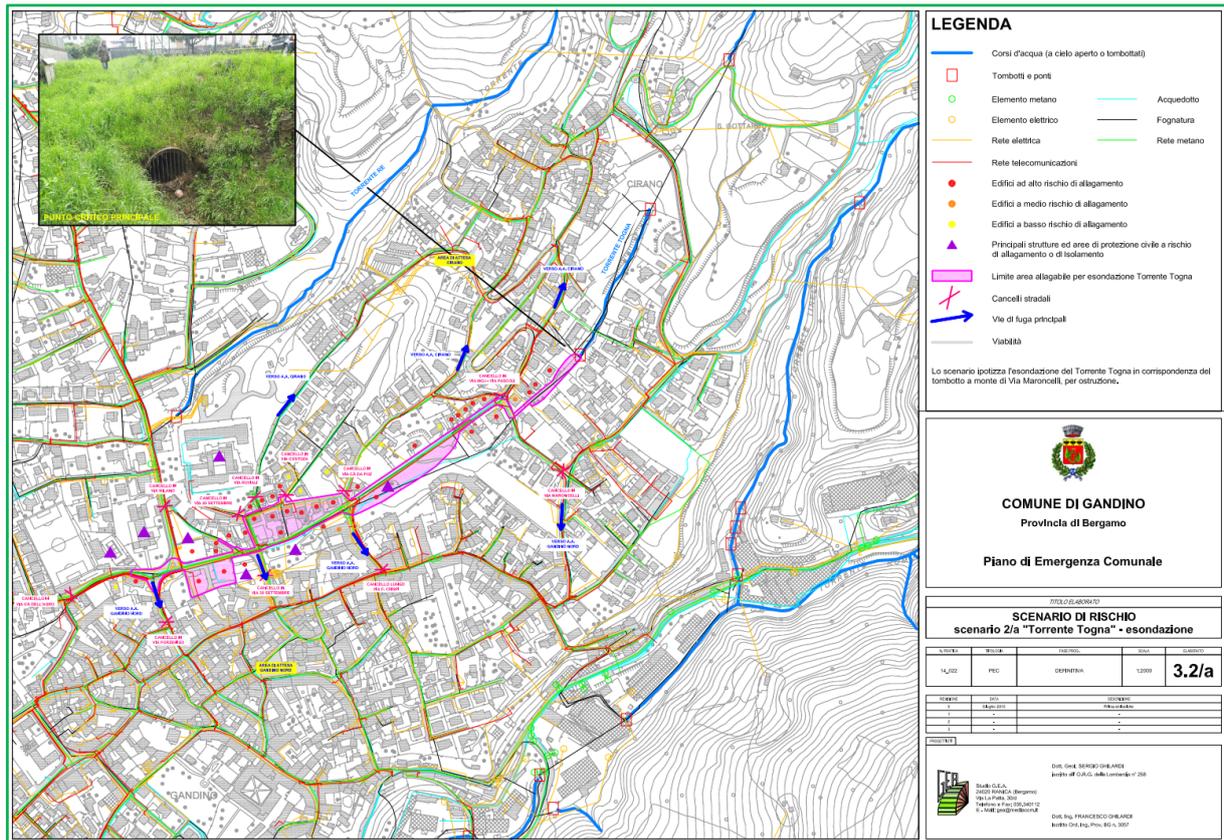
Figura 51 - Lo scenario di rischio "Torrente Togna 2/a" descritto nel Piano di Emergenza Comunale
