**DOCUMENTO SEMPLIFICATO
DEL RISCHIO IDRAULICO COMUNALE
DI GANDINO (BERGAMO)**

Committente: Amministrazione Comunale

A - RELAZIONE GENERALE

OTTOBRE 2022

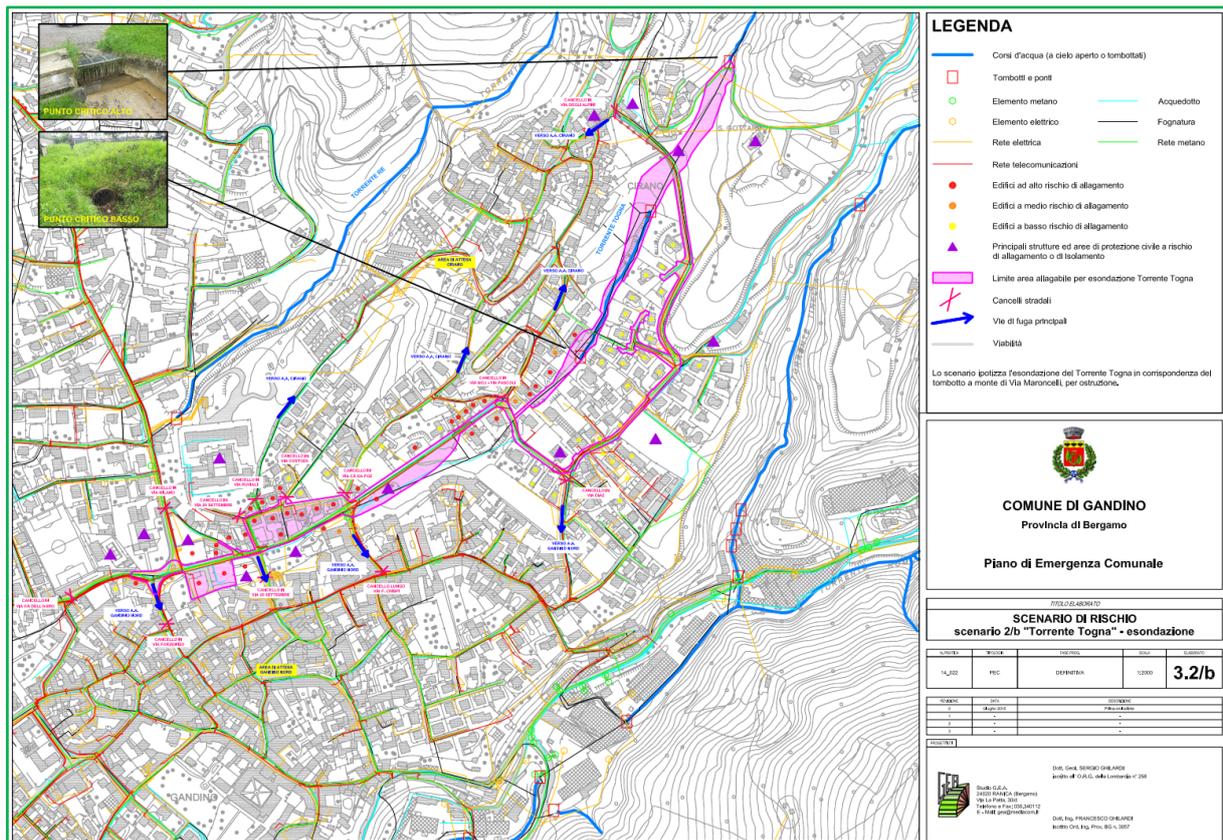
Figura 52 - Lo scenario di rischio "Torrente Togna 2/b" descritto nel Piano di Emergenza Comunale

Questi scenari non sono contemplati nello studio di sottobacino del 2017, sebbene l'ostruzione del tombotto alla stradina privata laterale di Via Maroncelli sia stata effettivamente segnalata da residenti in zona.

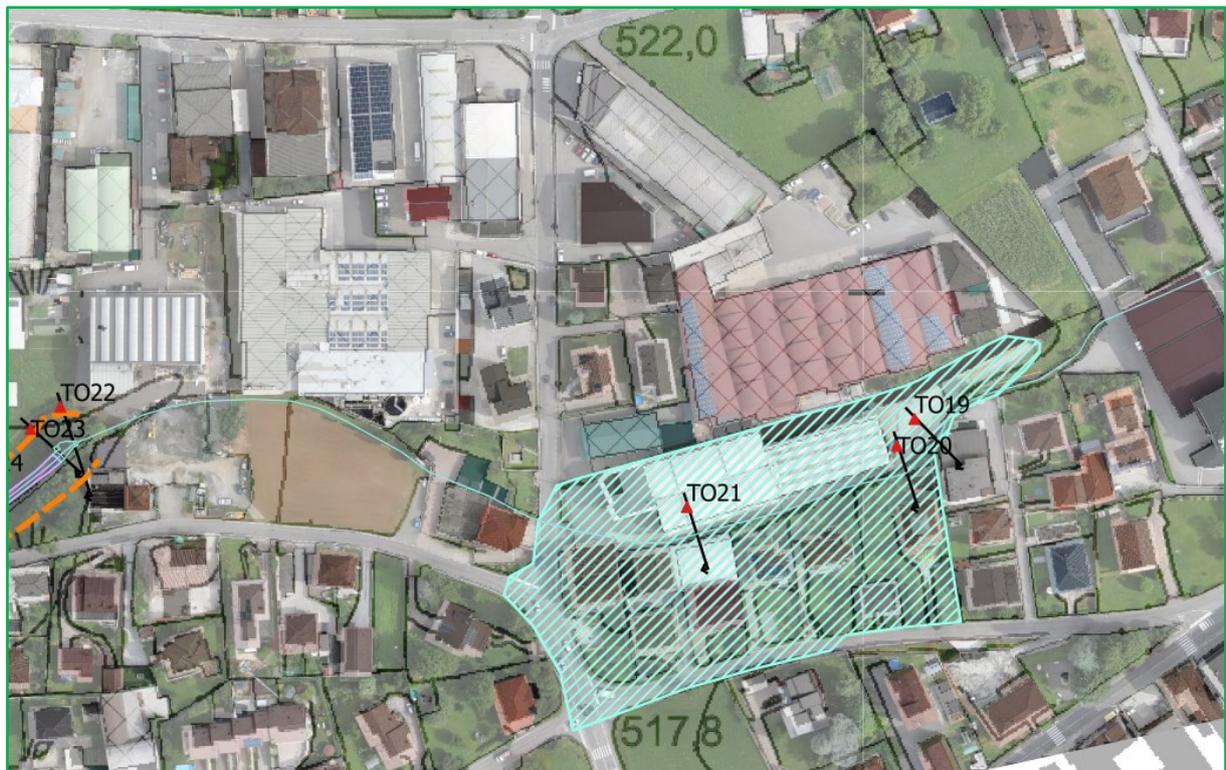
Nello studio idraulico di sottobacino del 2017, l'unica area riconosciuta come esondativa per il Torrente Togna è posta molto più a valle, in Via Nosari – Via Innocenzo XI, dove il corso d'acqua è peraltro completamente interrato. Qui, le simulazioni idrauliche riportano un'area esondativa con tempo di ritorno 200 anni, che interessa case e fabbricati produttivi.

Figura 55 - Scenario esondativo per la zona di Via Nosari – Via Innocenzo XI, con tempi di ritorno 200 anni e interessamento di fabbricati artigianali e residenziali (Studio G.E.A., 2017)

Anche per il Torrente Togna, si ritiene auspicabile valutare, in futuro, la possibilità di ripristinare a cielo aperto alcuni tratti, previa opportuna separazione delle acque nere o comunque non idonee. L'operazione non è certamente facile, sia per la probabile presenza di numerosi scarichi nel corso d'acqua, sia per la lunghezza notevole dei tratti tombottati, sovente posti al di sotto di strade e proprietà private. Permangono, tuttavia, ancora alcune zone potenzialmente libere, ad esempio nei prati a fianco di Via Giovanni Pascoli (a monte dell'area camper) e nel tratto compreso tra Via Portone Fosco e il parcheggio dell'oratorio (laterale di Via San Giovanni Bosco). Il ripristino a cielo aperto, seppur parziale, del corso d'acqua, permetterebbe di conseguire varie finalità di ordine idraulico ed ecologico, consentendo inoltre un miglior controllo e monitoraggio visivo dei tratti; non da ultimo, raggiungerebbe un importante risultato urbanistico e paesaggistico, andando a recuperare una situazione storica in un contesto pregiato come quello di Gandino. Chiaramente, un intervento di questo tipo dovrebbe essere supportato da una progettazione approfondita ed attenta, viste le potenziali ricadute sulle proprietà ed aree circostanti, sulla viabilità, sugli aspetti ambientali e igienico-sanitari.

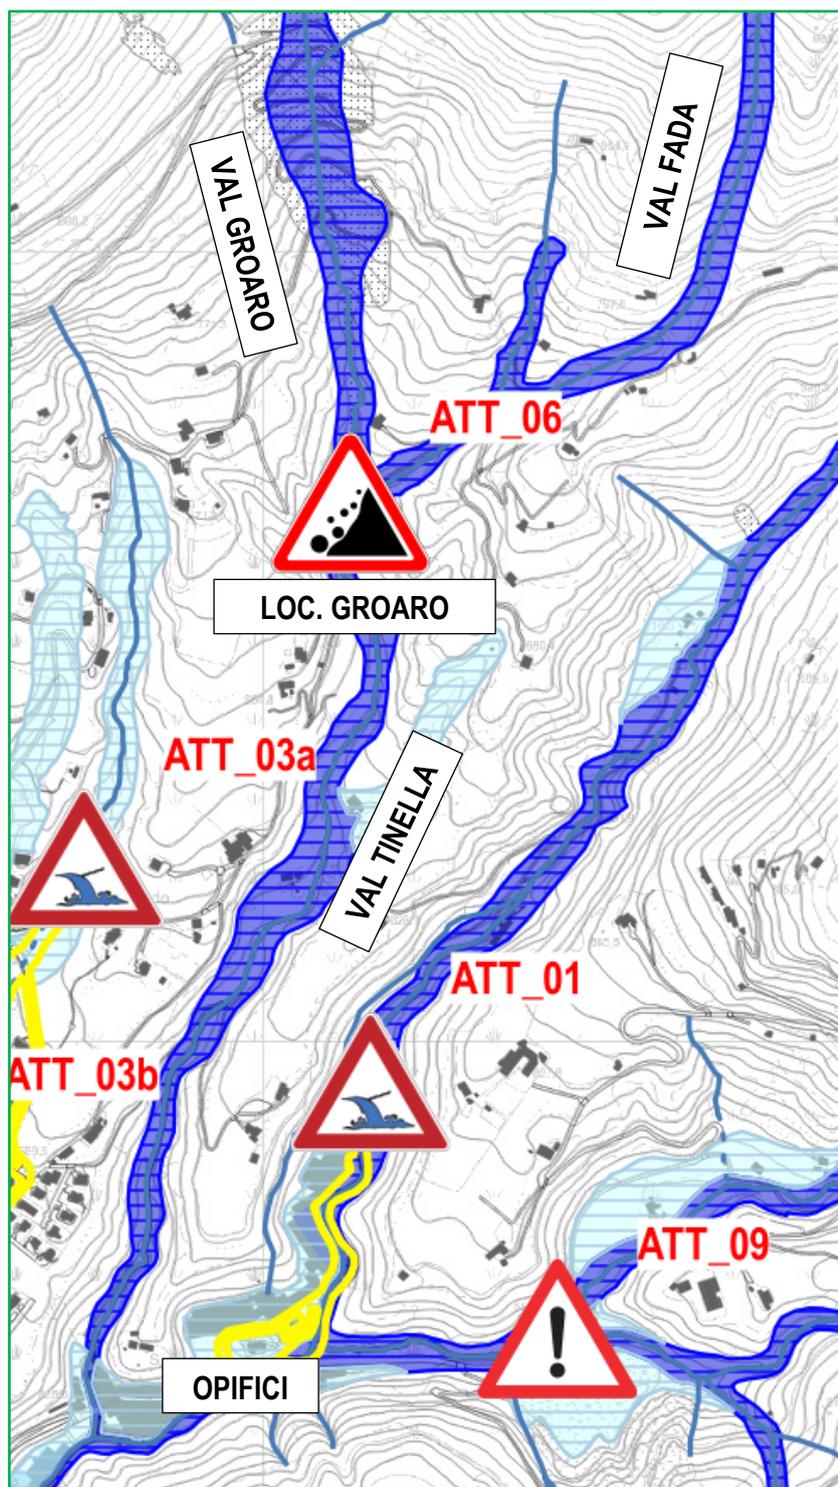
La Val Tinella è un vallone profondamente inciso che nasce dall'unione della *Val Gröér* e della *Val Fada* in località *Gröér* (Groaro). Dopo breve tratto incassato in un'alta forra, confluisce nel Romna all'altezza degli Opifici. Il corso d'acqua si caratterizza per la presenza di un cospicuo trasporto solido, grazie all'enorme disponibilità di detrito della *Val Gröér*, sede del *Girù* di Cirano. Alcuni edifici risultano, stando allo studio geologico del P.G.T., interni alle aree esondative, tracciate su base geomorfologica.

La Val Groaro (*Val Gröér*), che risale i pendii meridionali del Monte Farno e del Monte Guazza fino al Pizzo Formico (1636 m s.l.m.), è un vallone molto scavato, con tratti a forra, impostato su faglia, caratterizzato dalla presenza di abbondantissimo materiale detritico potenzialmente mobilizzabile. La parallela Val Fada ha uno sviluppo ed una configurazione paragonabili alla Val Groaro, ma, essendo incisa prevalentemente in roccia anziché in crostoni detritici, è più stretta e possiede una riserva di detrito meno significativa. I principali punti di interferenza della Val Groaro / Val Tinella con l'antropizzato sono il guado della Via Silvio Pellico / Strada di Val d'Agro in località Groaro (*Girù Bas*), dove avviene l'unione di Val Groaro e Val Fada, e più a valle la località Opifici. Nel caso del guado, si ha un attraversamento stradale completamente privo di protezioni e/o sistemi di allertamento o segnalazione: un eventuale fenomeno di trasporto in massa proveniente dalla Val Groaro potrebbe facilmente investire la strada, che è abbastanza frequentata poiché coincide tra l'altro con un sentiero C.A.I. Si tratta di un punto molto pericoloso del territorio di Gandino, anche perché la Val Groaro ad oggi è priva di opere di regimazione idraulica.

Figura 56 - Aree idrauliche critiche lungo la Val Tinella

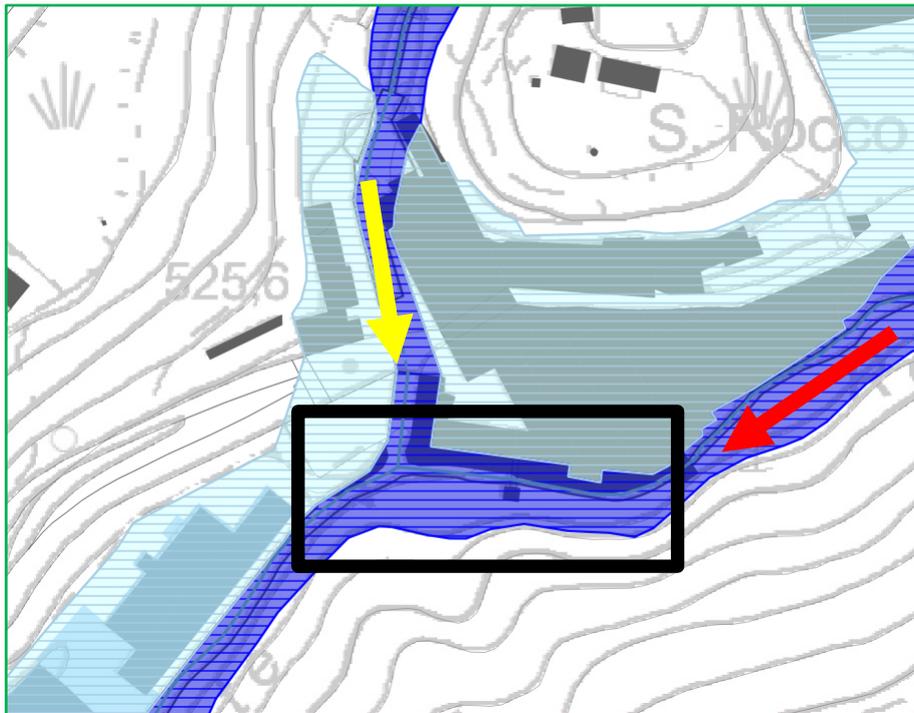
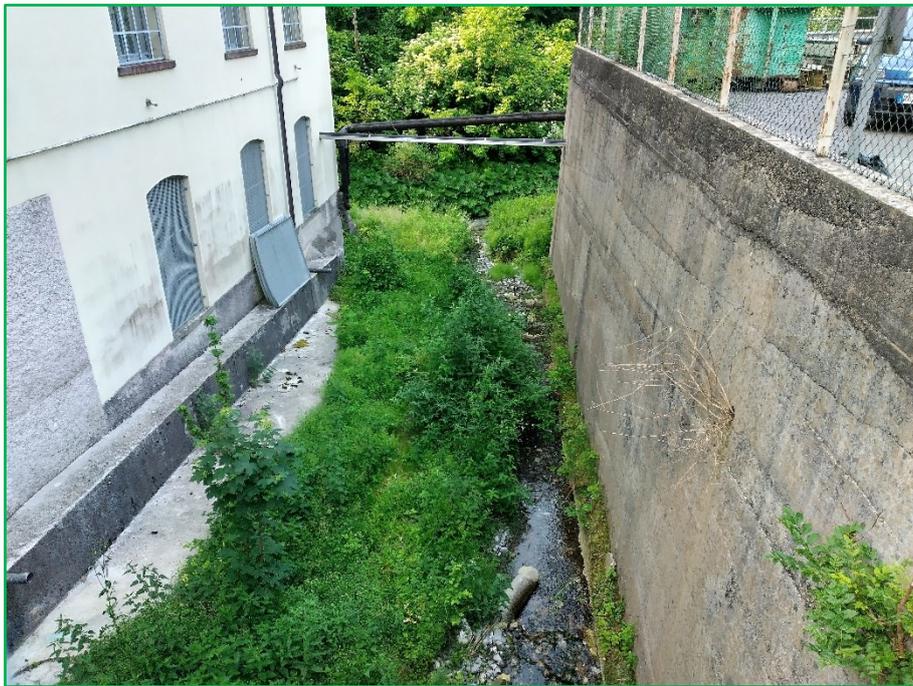
Per quanto concerne la località Opifici, il Torrente Tinella defluisce, nel suo ultimo tratto, entro un'area artigianale privata, caratterizzata da diversi attraversamenti con ponti dotati di luce abbastanza abbondante. Tuttavia, il rischio maggiore in questo punto è quello di un eventuale fenomeno di trasporto solido importante, che possa raggiungere il Torrente Romna e ostruirne l'alveo, che è infatti molto stretto nel punto di confluenza del Torrente Tinella. Ciò potrebbe determinare un "effetto diga" sul Romna con conseguenti effetti esondativi sulle aree circostanti e a valle.

Figura 58 - Zona di confluenza del Torrente Tinella (freccia gialla – foto in basso) nel Torrente Romna (freccia rossa) in località Opifici; L'alveo del Romna in questo punto è molto stretto, essendo incassato tra gli edifici e i relativi muri sulla sponda destra ed il versante montuoso molto ripido sulla sponda sinistra (riquadro nero)

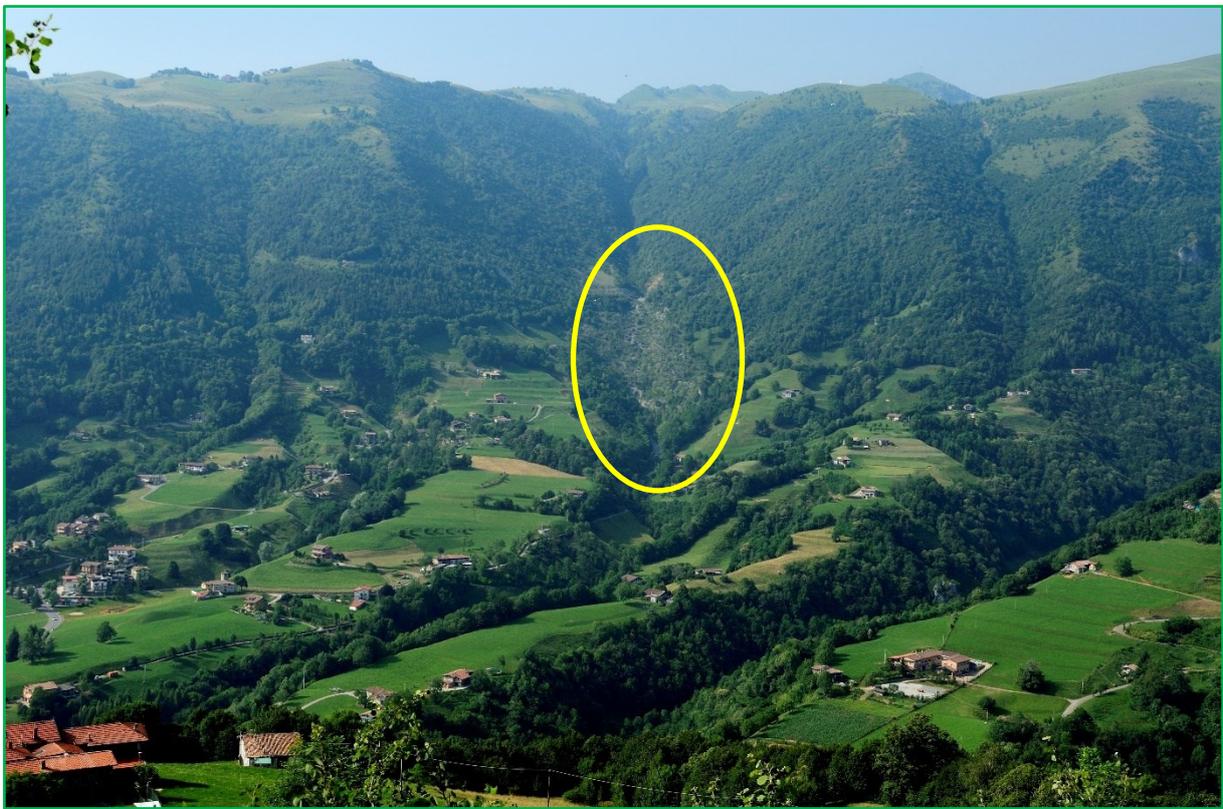
Fenomeni esondativi con trasporto solido della Val Groaro e Val Tinella sono già avvenuti e sono storicamente noti a Gandino, indicati dagli anziani con l'espressione locale "Al dà fò ol Soö" ("butta fuori il Soö", laddove *Soö* è un toponimo indicante talora il tratto alto della Val Groaro, talora un leggendario lago sotterraneo che sarebbe comunque in qualche modo connesso alla Val Groaro ed alle aree carsiche soprastanti). Secondo informazioni raccolte dallo scrivente, gli ultimi episodi significativi di questo fenomeno, di cui purtroppo non risultano documentazioni scritte o fotografiche, dovrebbero risalire agli anni '60, e causarono la distruzione di alcuni manufatti di cava in località Groaro / Tinella (all'epoca il ghiaione era oggetto di attività estrattive), andando anche a lambire cascate sui fianchi vallivi. Probabilmente proprio a causa di questi fenomeni fu costruito un muro d'argine in località Groaro, in sponda destra, a tutt'oggi ben visibile.

Figura 59 - Panoramica sulla Val Groaro da Peia, con evidenziato in giallo il ghiaione principale

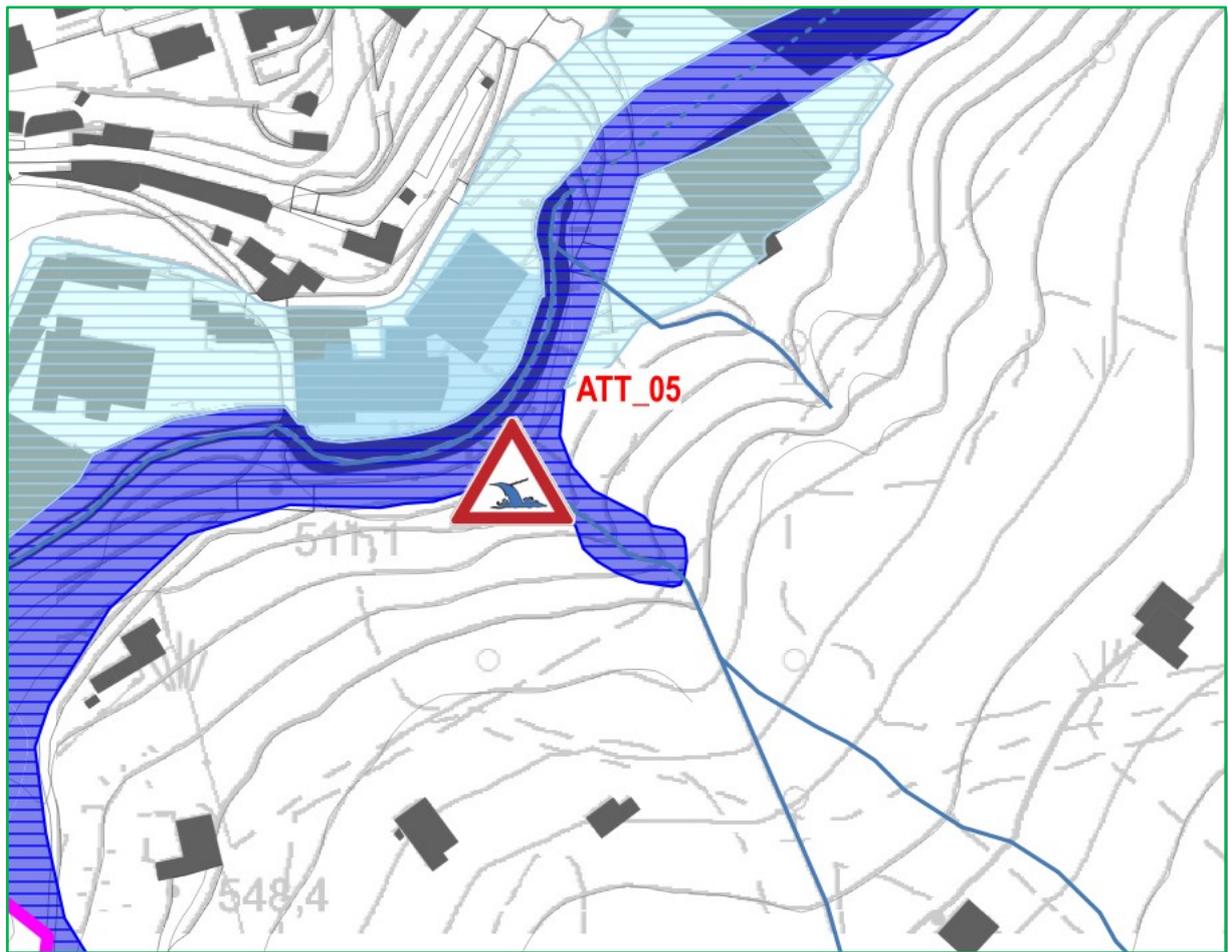
Dal versante gandinense del Monte Pizzetto, quindi in sponda idrografica sinistra del Romna, discende un vallone ben inciso noto come Valle del Pizzo o Valle Gizzo. Di per sé la valle si sviluppa in aree collinari abbastanza remote, tuttavia il suo tratto finale prima di confluire nel Romna, presso la strada di fondovalle in località Opifici, presenta una significativa criticità. Infatti, l'alveo, appena a monte della strada, subisce una repentina e brusca rottura di pendenza, è completamente vegetato e termina in un tombotto di dimensioni abbastanza esigue adiacente alla carreggiata. In caso di piena, è verosimile che l'acqua e il materiale di trasporto solido, unitamente ad eventuali ramaglie mobilizzate, occludano rapidamente il tombotto esondando poi sulla strada, o che addirittura scavalchino il tombotto cadendo direttamente sulla strada con "effetto cascata" dalla scarpata subverticale soprastante. Il pericolo è particolarmente significativo perché il bacino di questa valle è molto ricco di materiale detritico potenzialmente mobilizzabile, quindi potrebbe dare luogo a fenomeni di trasporto in massa, includendo anche residui vegetali, tronchi e ramaglie.

Figura 61 – Aree di rischio idraulico lungo il tratto terminale della Valle del Pizzo

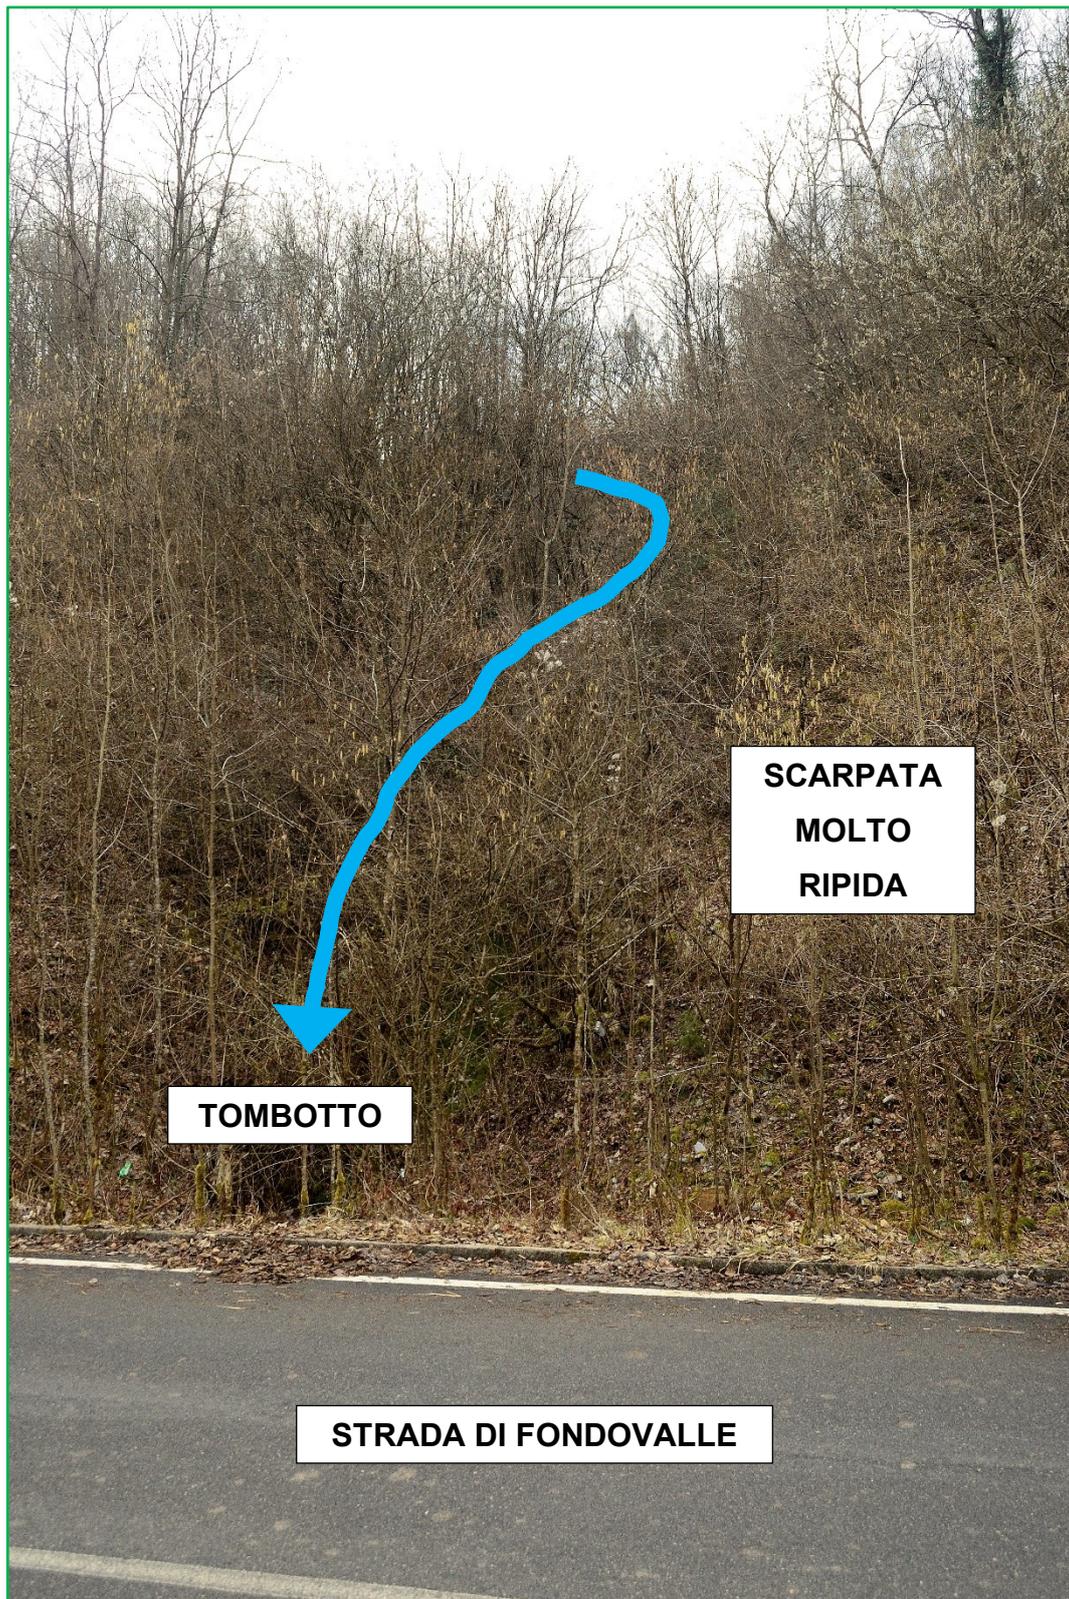
Figura 62 - Tratto terminale della Valle del Pizzo

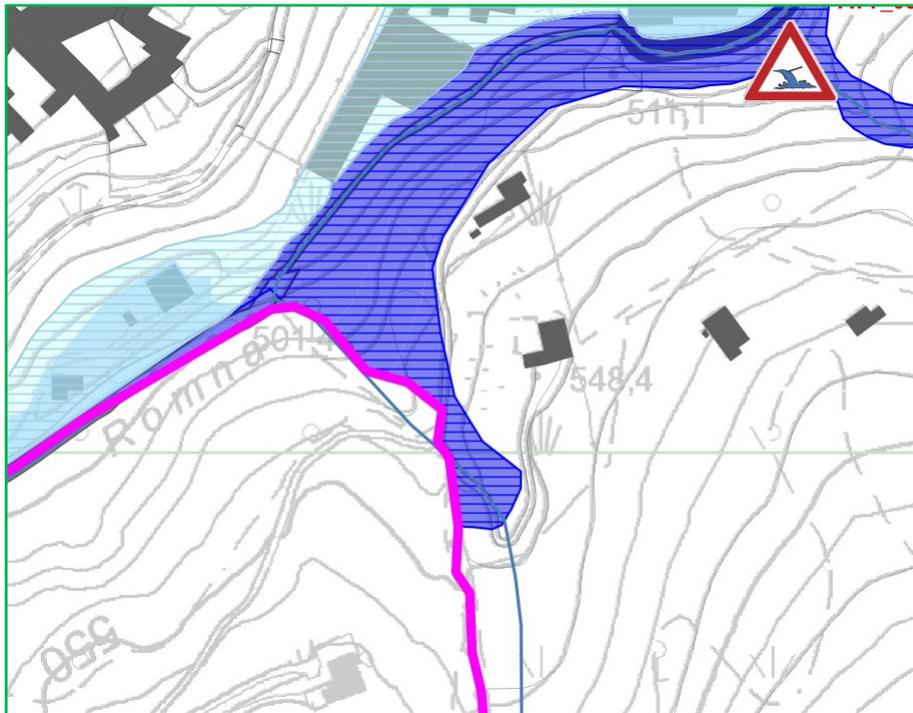
Dal versante gandinese del Monte Pizzetto, quindi in sponda idrografica sinistra del Romna, discende una modesta ma ben incisa valletta nota come Valle della Colombera, che costituisce il confine comunale con Peia. La valle presenta due principali zone di criticità: nel tratto intermedio, è stata oggetto nei decenni passati della formazione di una ripiena di terreno, al di sotto della quale il corso d'acqua è stato tombottato; nel tratto basso, a partire dall'intersezione con Via Santa Elisabetta, lo sbocco del tombotto è ostruito, e l'alveo è inoltre soggetto purtroppo da sempre all'abbandono di rifiuti solidi urbani, problematica che poi si riversa a cascata sul Torrente Romna posto poche decine di metri a valle.

Figura 64 - Aree a rischio idraulico lungo la bassa Valle della Colombera, a confine con Peia

Per questa valle, non sono noti eventi storici esondativi di rilievo, tuttavia andrebbero sicuramente implementati alcuni interventi quanto meno di manutenzione, fra cui la disostruzione o sostituzione del tombotto e la pulizia dei rifiuti; sarebbe inoltre interessante valutare, in futuro, la messa a giorno del tratto tombottato, laddove possibile.

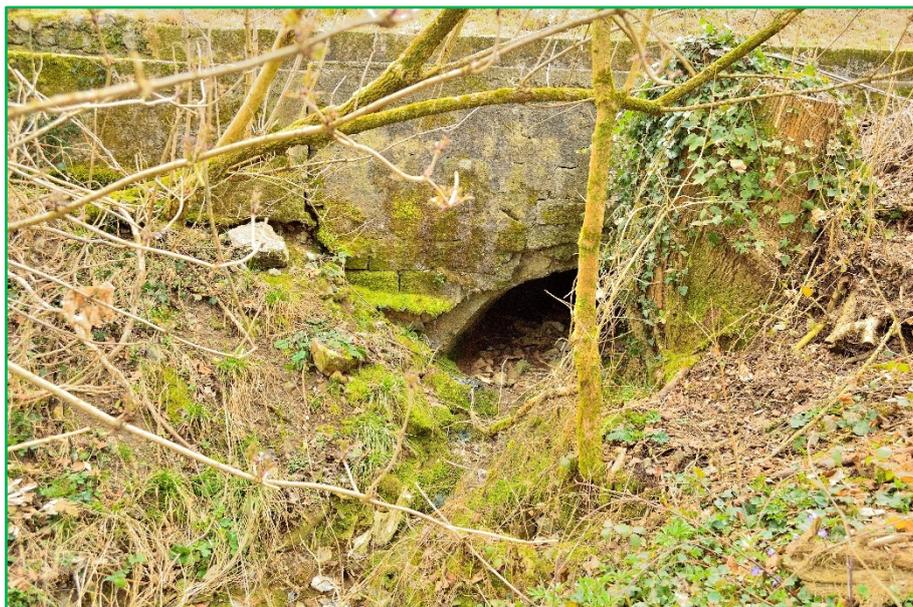
Figura 65 - Tombotto ammalorato e parzialmente ostruito al di sotto di Via Santa Elisabetta

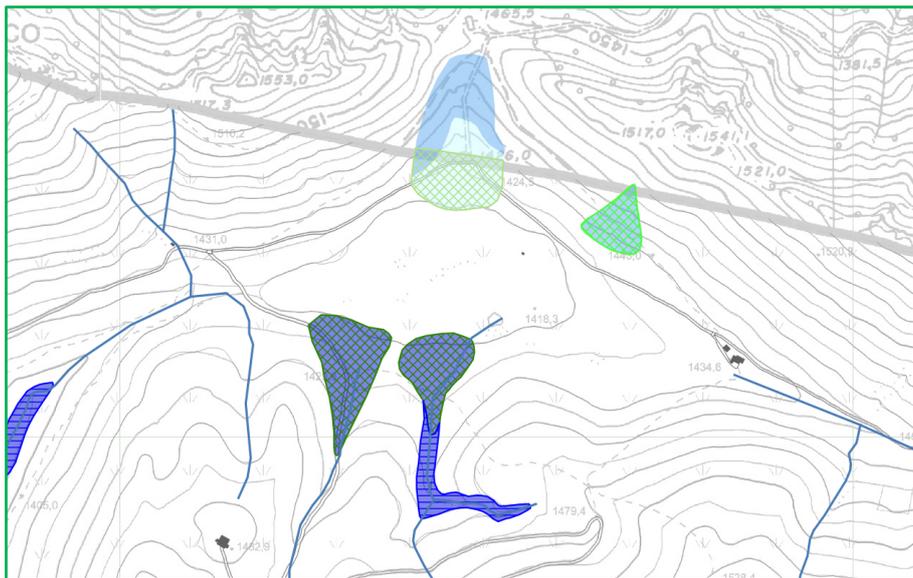
Figura 66 - Aree di criticità idraulica al Piano della Montagnina

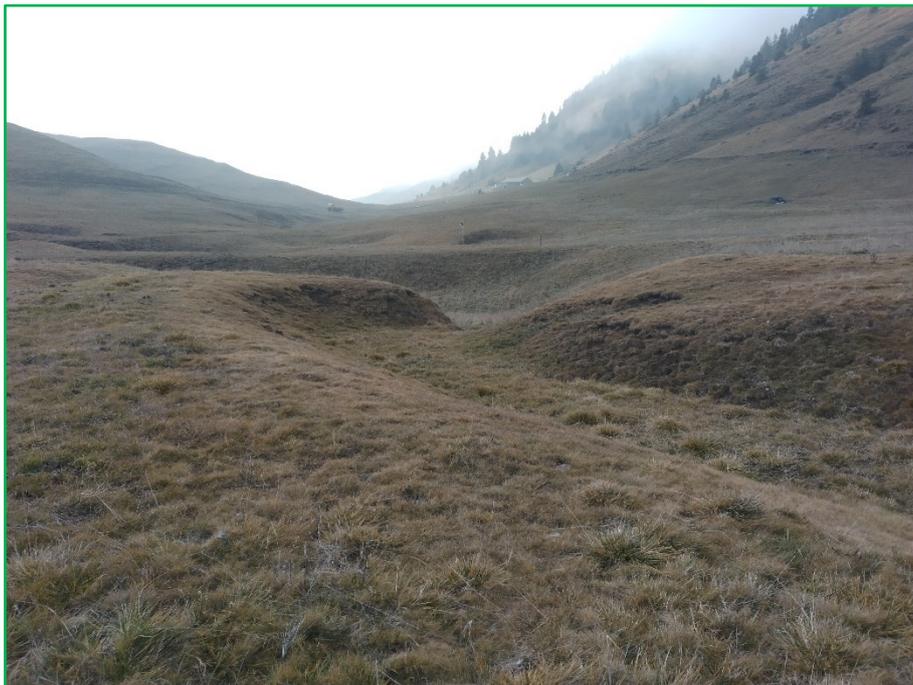
La prima vallecola drenante verso la conca è proprio quella che discende dai Morti della Montagnina (circa 800 m a sud-est della pista da sci di fondo), e che è solo parzialmente classificata come Reticolo Minore. In realtà, tracce chiare di ruscellamento si riscontrano non soltanto lungo il vallone, ma anche al raggiungimento della piana (ad ovest della Baita Montagnina), come evidenziato nella fotografia seguente; qui si esauriscono, confondendosi con le doline.

Figura 67 - Solco di ruscellamento in direzione della conca proveniente dai Morti della Montagnina

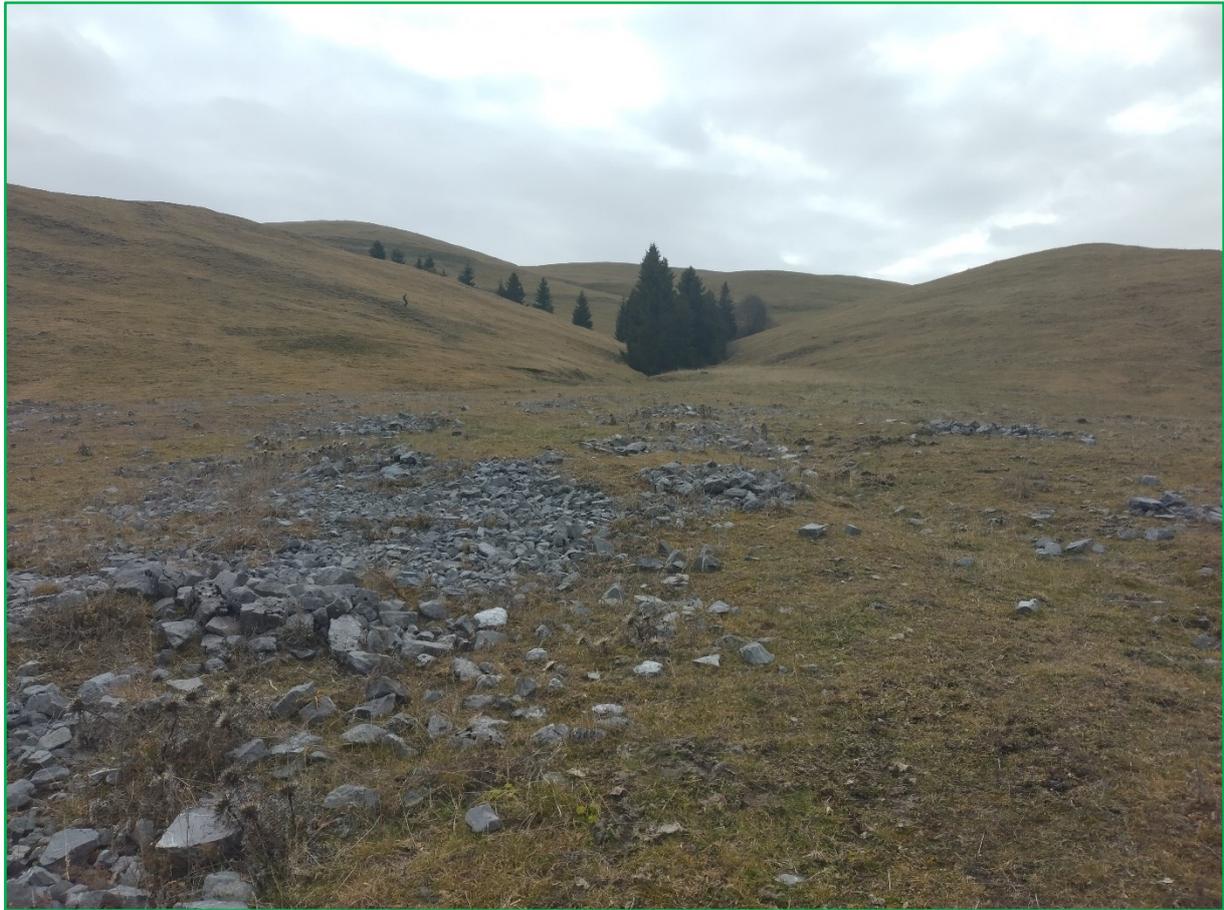
Altre due vallette sono quelle che discendono dal Monte Guazza e che formano due conoidi di deiezione classificate come attive. Una delle due conoidi è occupata parzialmente dalla strada che sale al rifugio, mentre l'altra (più evidente) interferisce solo con sentieri.

Figura 68 - La conoide di deiezione più evidente

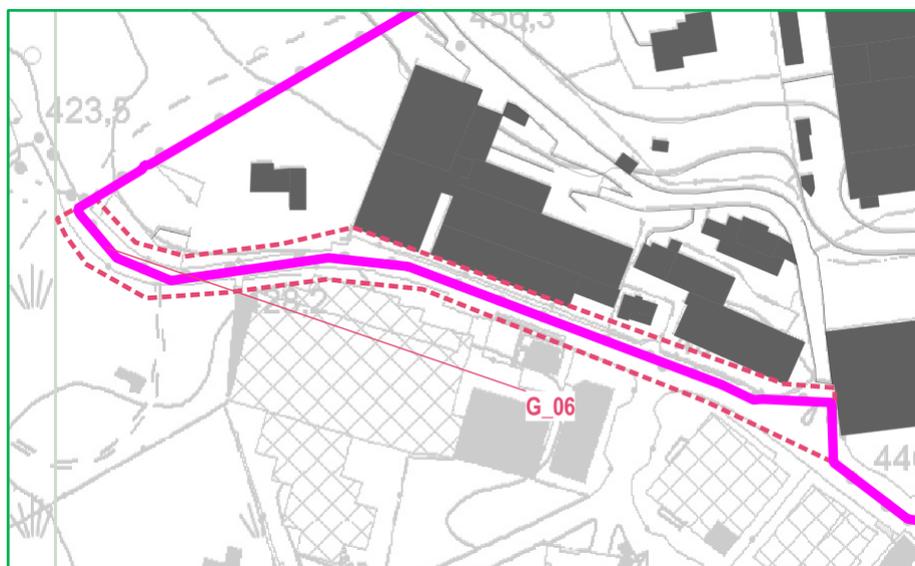
Figura 69 - Ambito di criticità idraulica in località Campone

Il fenomeno è ben noto a qualsiasi abitante della Valgandino e si manifesta in concomitanza di eventi meteorici particolarmente intensi; la causa è data dalla posizione in fondovalle con l'apporto di ingenti deflussi idrici dalle strade che vi pervengono dall'alto (Via Roma di Leffe, Via Alessandro Manzoni di Gandino, Via Fornaci di Cazzano, parzialmente Via Carrali di Casnigo) e dal sistema fognario che tende ad andare rapidamente in sofferenza. Lungo la strada e nei piazzali/parcheggi adiacenti si accumulano discrete altezze d'acqua, con battenti fino a 30 cm, che possono bloccare completamente il traffico e causare disagi piuttosto consistenti; tra l'altro, questa zona rappresenta il punto d'accesso nevralgico alla Valgandino, e in determinati orari è decisamente trafficata, complici anche la presenza dell'impianto semaforico di Leffe, del supermercato Iperal e di tutta una serie di attività produttive e commerciali. L'allagamento tende poi ad esaurirsi nella zona della Villa Giuseppina, dove le acque riescono a defluire naturalmente verso gli alvei del Torrente Re e del Torrente Romna, morfologicamente ben incassati.

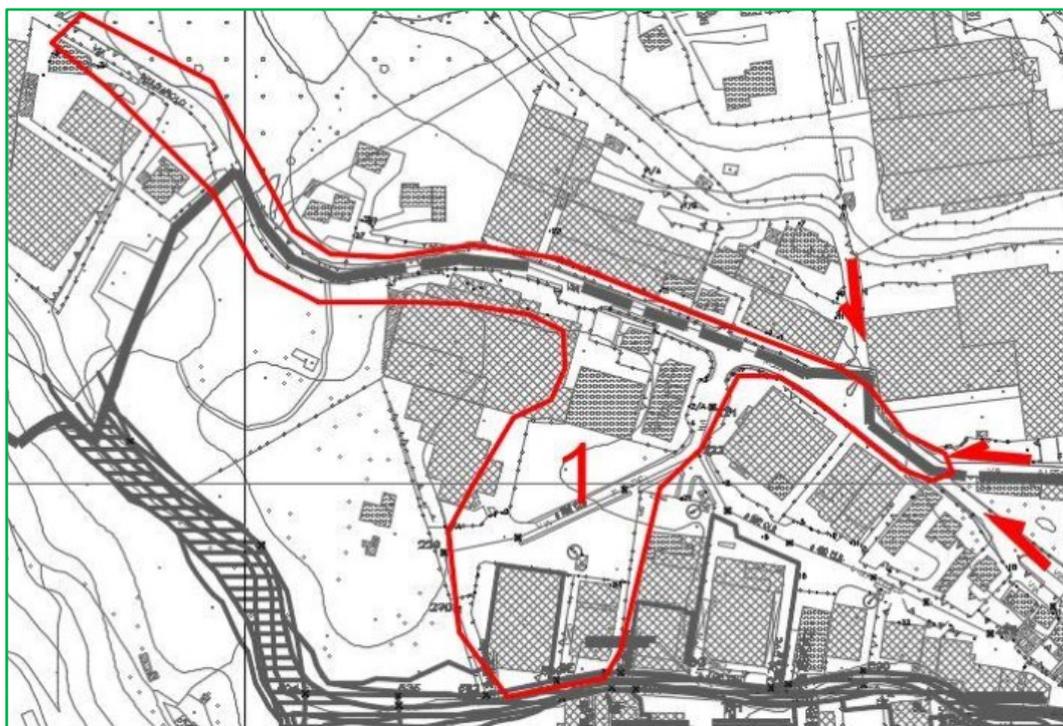
Figura 70 - Areale tipico del fenomeno di allagamento nella zona Villa Giuseppina – Campone, con marginale interessamento del territorio di Gandino (Dott. Geol. Enrico Mosconi, dicembre 2019)

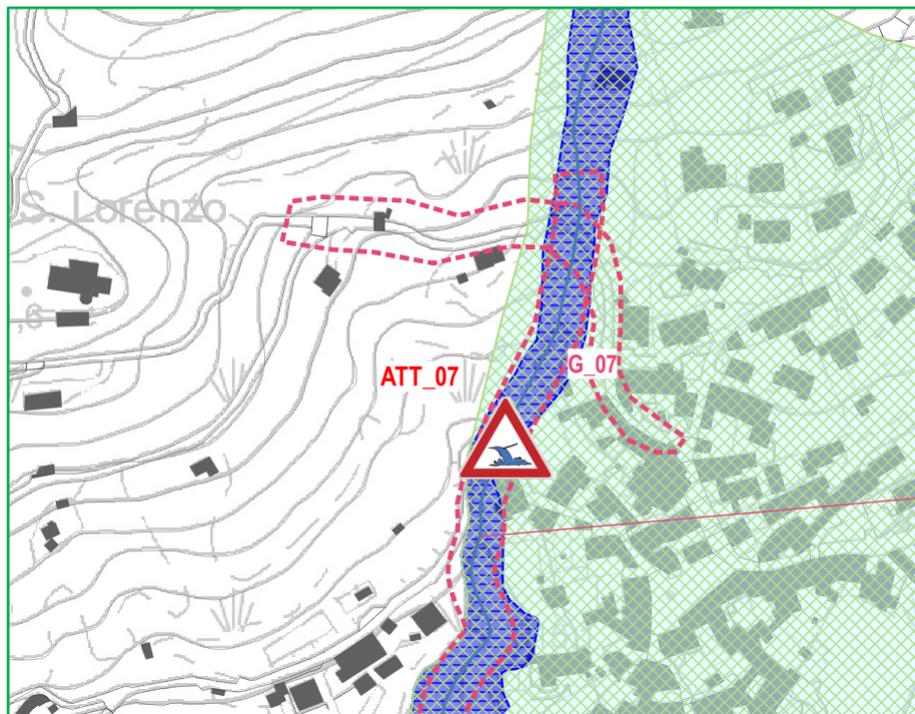
In occasione di eventi meteorici particolarmente intensi, si segnala un occasionale problema lungo Via Monte Grappa, a partire dall'incrocio con la via che conduce a San Lorenzo (presso la Tribulina di San Lorenzo) a scendere fino alla Piazza Duca d'Aosta di Barzizza. In questo tratto, l'elevata pendenza della strada, insieme alla frequente occlusione delle caditoie stradali, determina deflussi idrici superficiali disordinati di acque meteoriche verso l'abitato di Barzizza, con potenziale interessamento anche di strade laterali quali Via Ziboni.

Figura 72 - Area di criticità idraulica lungo Via Monte Grappa

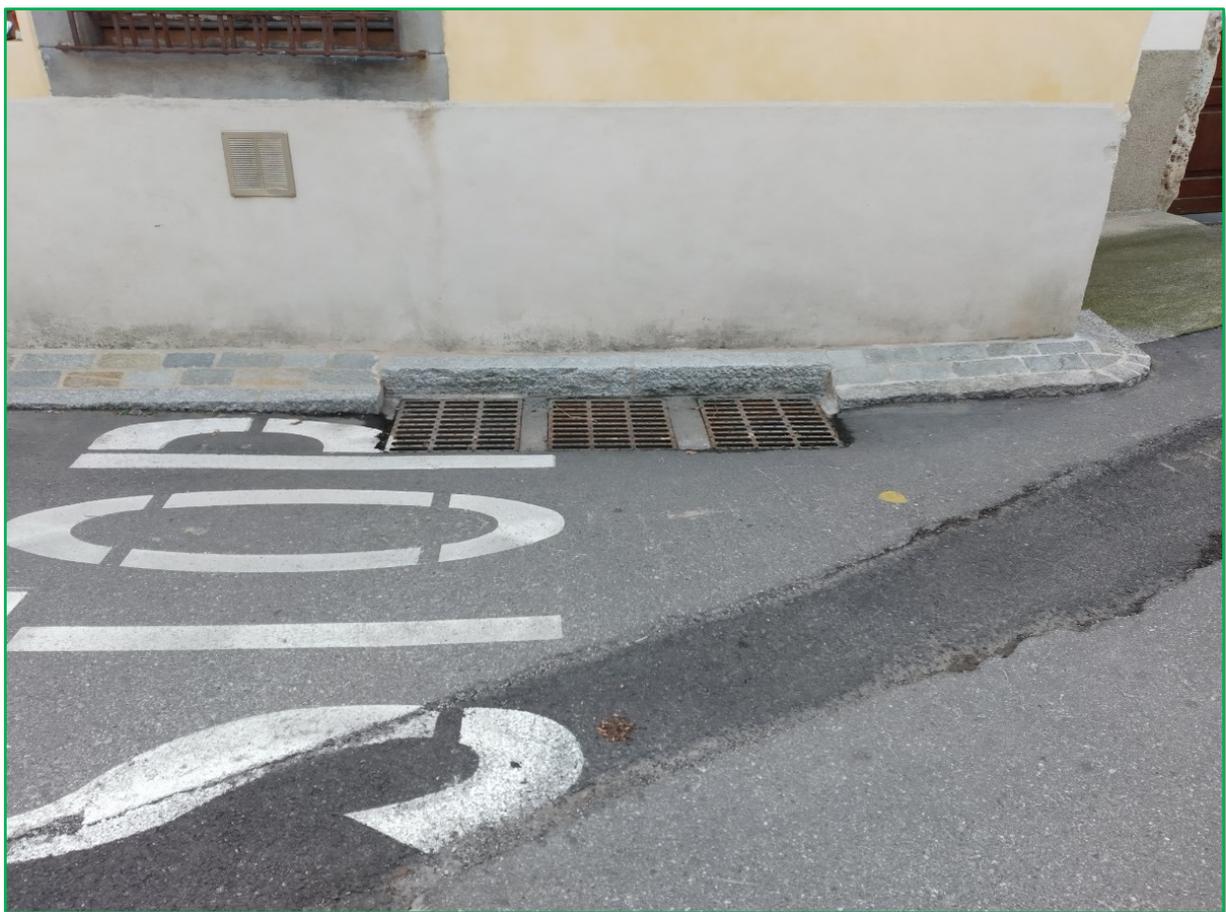
Secondo le informazioni raccolte in loco dallo scrivente, un tempo le acque ruscellanti venivano raccolte da una sorta di nicchia laterale nella zona della fontana, passavano al di sotto della chiesa di San Nicola e venivano scaricate più a valle; in tempi più recenti, tale percorso è stato in qualche modo disattivato, e si sono registrati occasionali infiltrazioni e ruscellamenti entro proprietà private tra Via Ziboni e Via Piave. Oggi il deflusso idrico avviene attraverso una griglia posta sul lato posteriore della chiesa.

Figura 73 - Caditoie stradali poste sul lato posteriore della chiesa, all'inizio di Via Monte Grappa

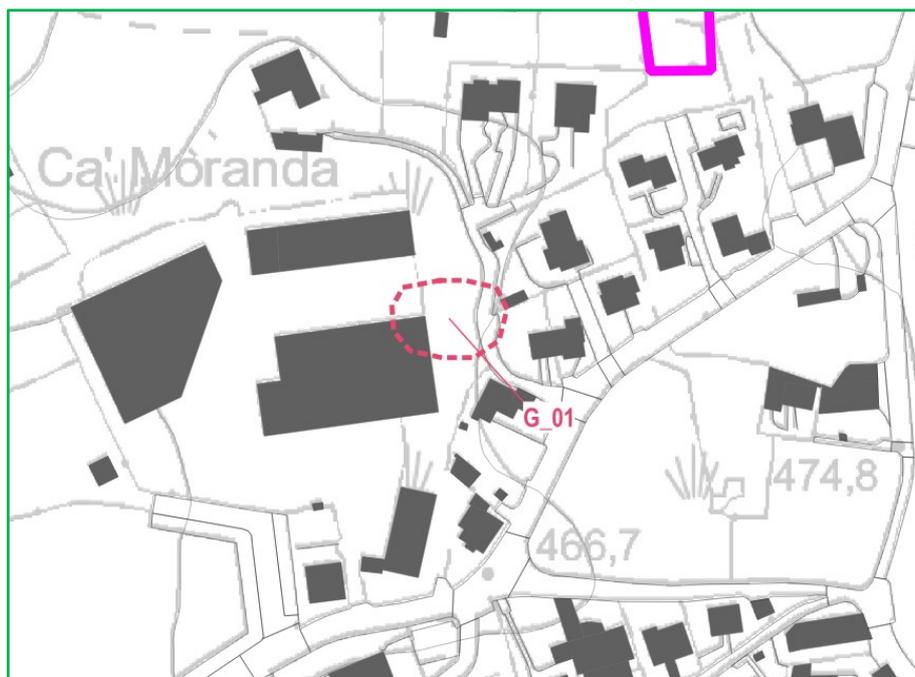
Figura 74 – Criticità G_01: sorgente Moranda

La criticità segnalata riguarda la Sorgente Moranda, sita in località omonima (presso Via Alessandro Manzoni), che viene immessa direttamente in fognatura, aggiungendo un'aliquota d'acqua che può ripercuotersi negativamente sulla zona già critica di Campone, posta poco a valle. Sarebbe auspicabile valutare, in futuro, una diversa gestione delle acque derivanti dalla sorgente. La scaturigine è storicamente nota, indicata anche nella tavoletta I.G.M.I. 1:25.000.

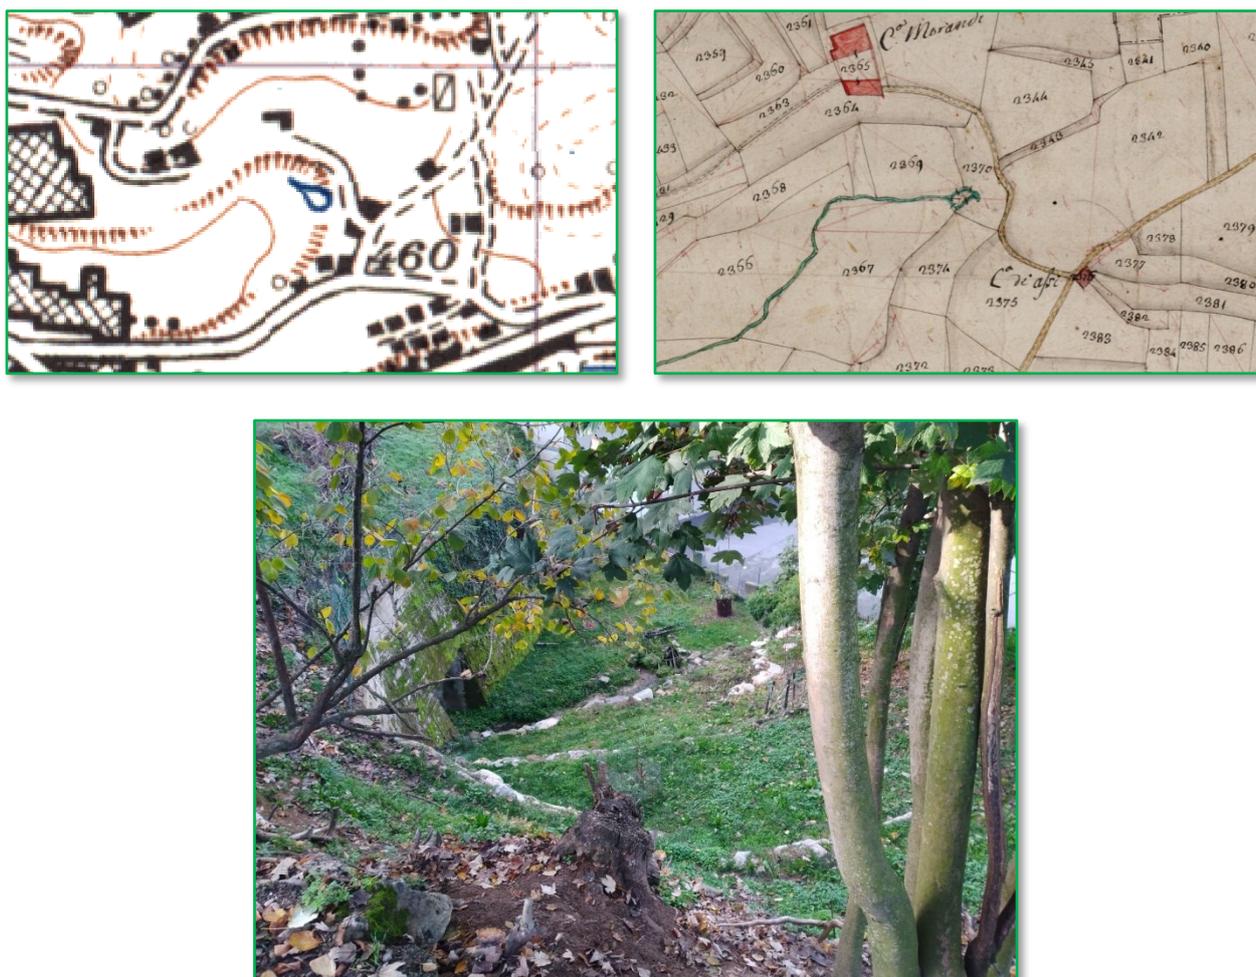
Figura 75 - Sorgente Moranda nella tavoletta I.G.M.I. 1:25.000 (in alto a sinistra), nel Catasto Lombardo-Veneto Censo Stabile (1807-1817) (in alto a destra) e fotografata in sito

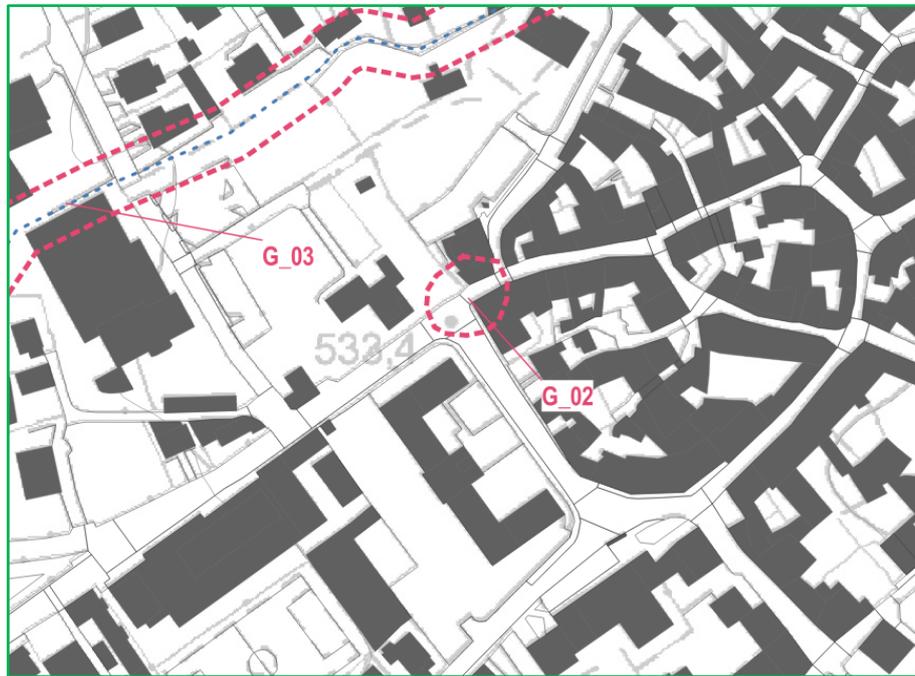
Figura 76 – Criticità G_02: Via San Giovanni Bosco

La criticità G_02 riguarda invece uno snodo di fognatura (acque miste) critico all'angolo tra Via San Giovanni Bosco, Via Gennaro Sora e Via 4 Novembre.

In questo punto convergono diverse tubazioni di acque miste e, in caso di sovraccarico, possono occasionalmente verificarsi problemi, con coinvolgimento delle strade limitrofe.

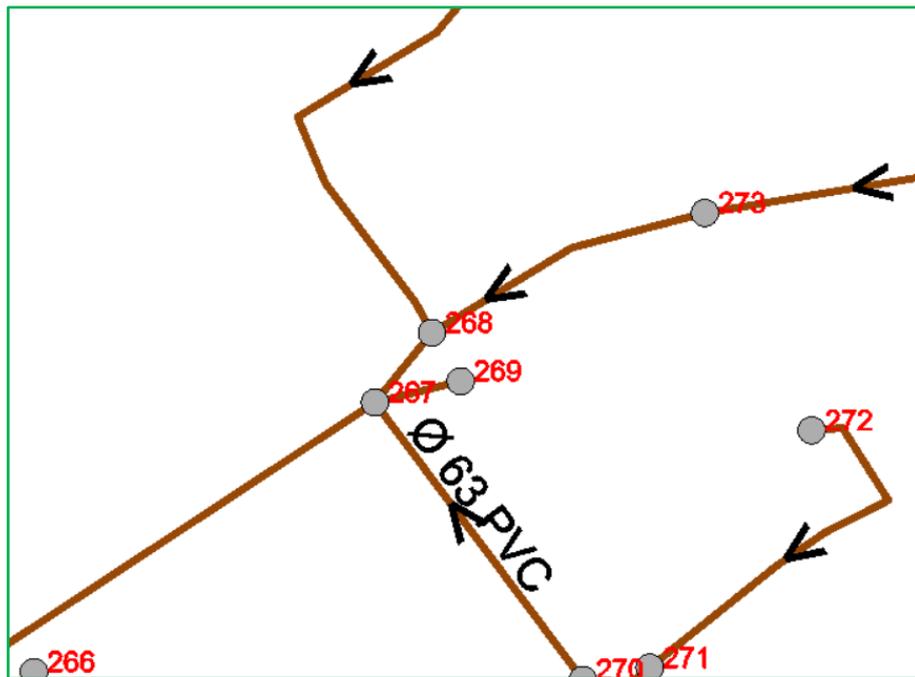
Figura 77 - Schema della rete acque miste in corrispondenza del punto di criticità G_02 (da Uniacque)

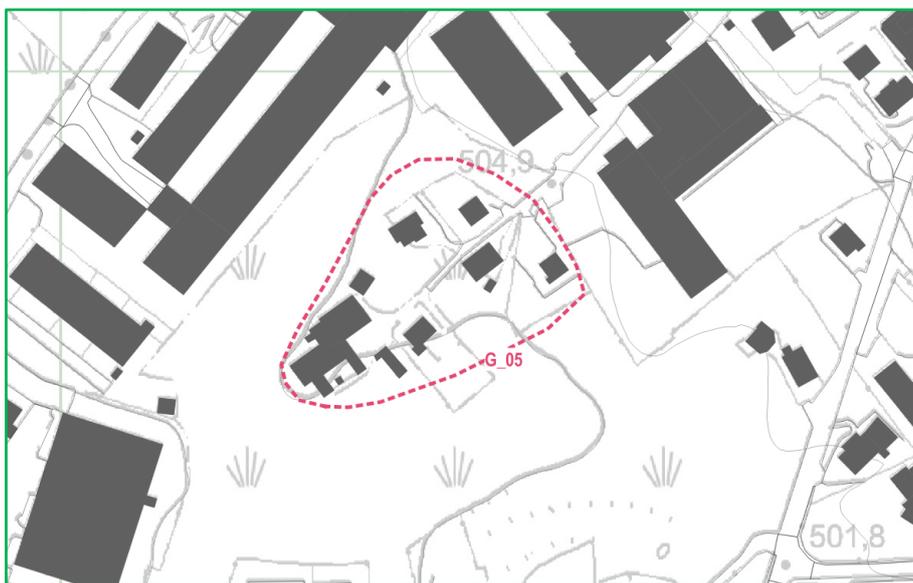
Figura 79 – Criticità G_05: Nucleo di Cà Volpari

Infine, il punto critico G_05 si riferisce all'agglomerato di Cà Volpari, dove è stato segnalato nel 2016 da parte di un Professionista, che le abitazioni non sarebbero allacciate alla pubblica fognatura.

In questo caso, si tratta di una problematica di carattere più ambientale e idrogeologica che idraulica, ma è comunque meritevole di attenzione e dei dovuti approfondimenti, considerando che, tra l'altro, il nucleo, pur collocandosi in un contesto parzialmente agricolo, non è certamente posto in luogo remoto, ma è anzi prossimale al polo artigianale di Via Ugo Foscolo, ed è quindi quanto meno auspicabile un allaccio alla pubblica fognatura.
