**DOCUMENTO SEMPLIFICATO
DEL RISCHIO IDRAULICO COMUNALE
DI GANDINO (BERGAMO)**

Committente: Amministrazione Comunale

A - RELAZIONE GENERALE

OTTOBRE 2022

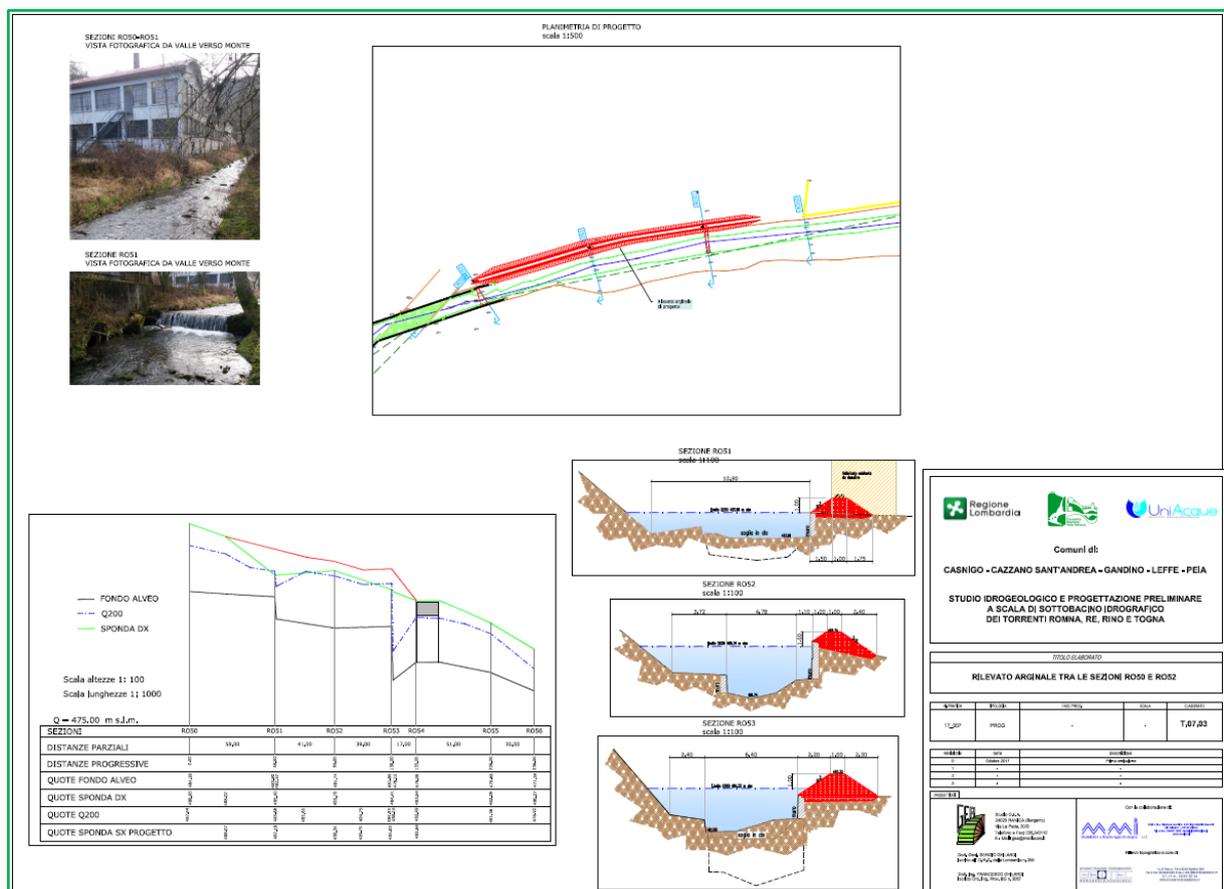
Figura 80 - Interventi previsti nello studio di sottobacino 2017 in corrispondenza della misura prospettata

Si tratta di due interventi di difesa idraulica da realizzarsi lungo il Torrente Romna tra il Lanificio Torri e la località Fontanella, progettati nello studio di sottobacino del 2017; consistono nella realizzazione di rilevati arginali in sponda destra, nonché nel rifacimento del ponte pedonale per Peia (ponte storico che conduce verso Cà Fragia) con contestuale allargamento della sezione d'alveo.

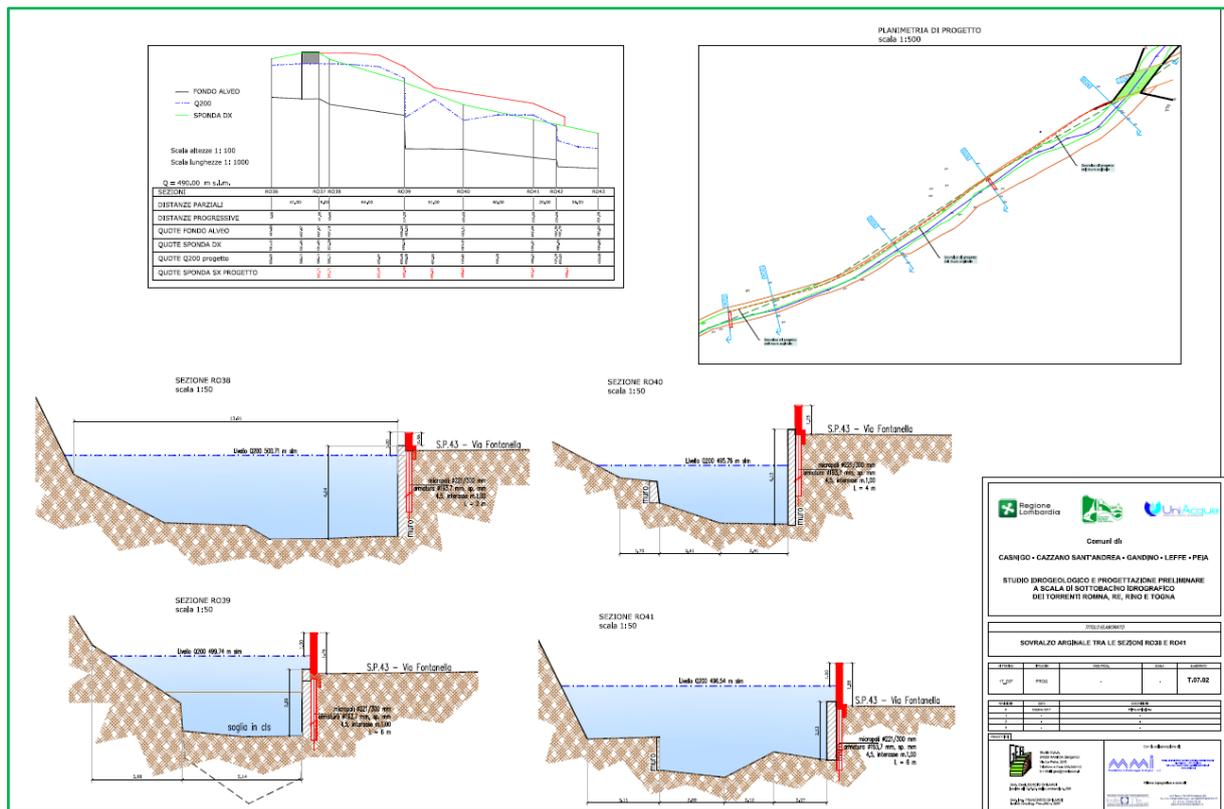
Figura 81 - Interventi previsti nello studio di sottobacino 2017 in corrispondenza della misura prospettata

Si tratta di due interventi di difesa idraulica da realizzarsi lungo il Torrente Romna in località Fondovalle, progettati nello studio di sottobacino del 2017; consistono nella realizzazione di sovralti arginali in sponda destra, mediante argini sostenuti da micropali.

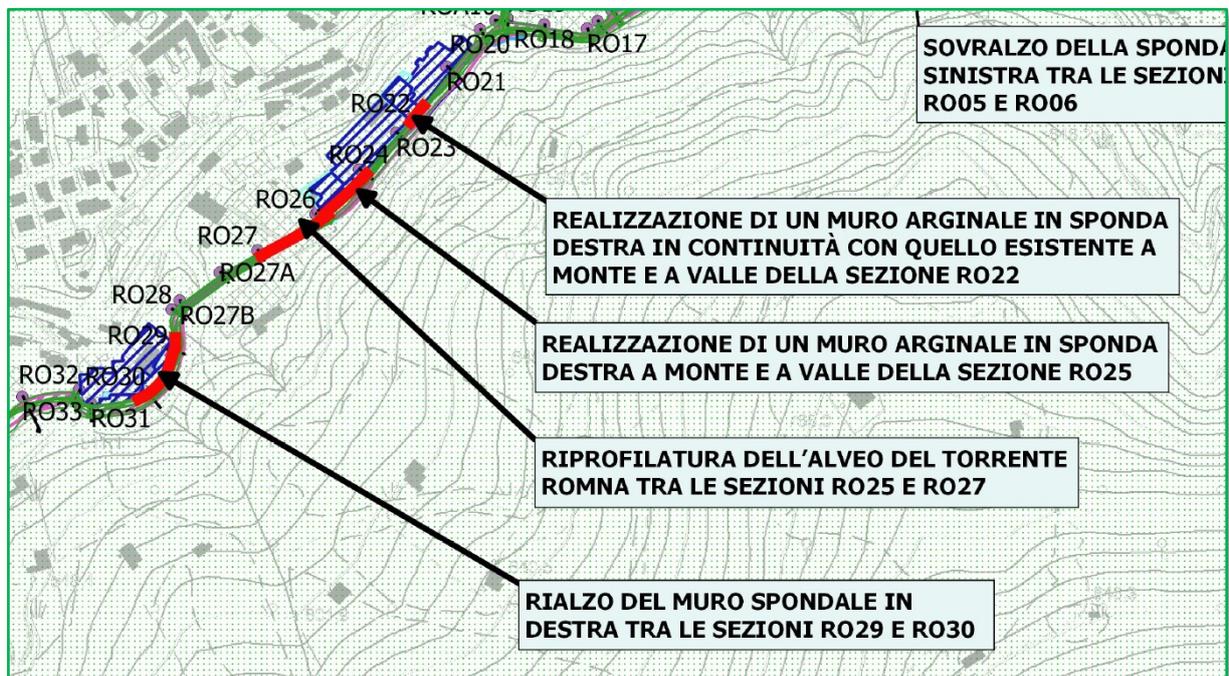
Figura 82 - Interventi previsti nello studio di sottobacino 2017 in corrispondenza delle misure prospettate

Si tratta di quattro interventi di difesa idraulica da realizzarsi lungo il Torrente Romna in località Opifici, progettati nello studio di sottobacino del 2017; consistono nella realizzazione di muri arginali in sponda destra, di una riprofilatura d'alveo e di un rialzo di muro sempre in sponda destra.

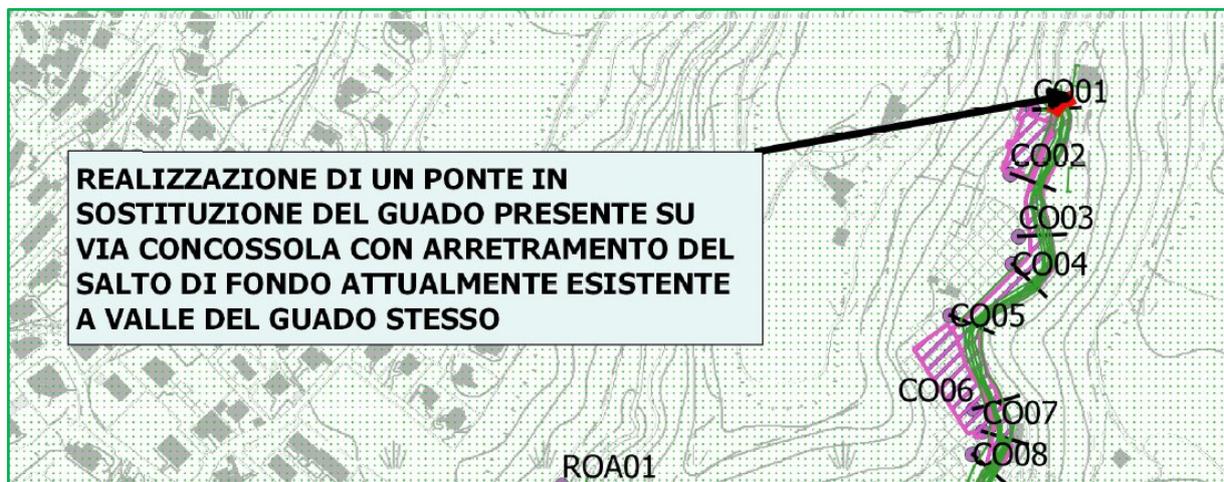
La misura consiste nell'attuazione del progetto previsto dallo studio di sottobacino del 2017 per il guado del Torrente Concozzola (cfr. § 6.3.2). Il punto è notoriamente critico, citato sia dal Piano di Emergenza Comunale che dalla ricognizione aste torrentizie del 2021.

Figura 89 - Interventi previsti nello studio di sottobacino 2017 in corrispondenza della misura prospettata

L'intervento proposto consiste nella sostituzione dell'attuale guado con un vero e proprio ponte, arretrando verso monte il salto di fondo esistente. Questa misura consentirebbe di mitigare notevolmente, se non risolvere del tutto, l'attuale scenario di rischio, che prevede l'erosione del Torrente Concozzola sulla Via Concozzola, con potenziale coinvolgimento degli edifici produttivi adiacenti e posti a valle. Si tratta indubbiamente di una misura prioritaria.

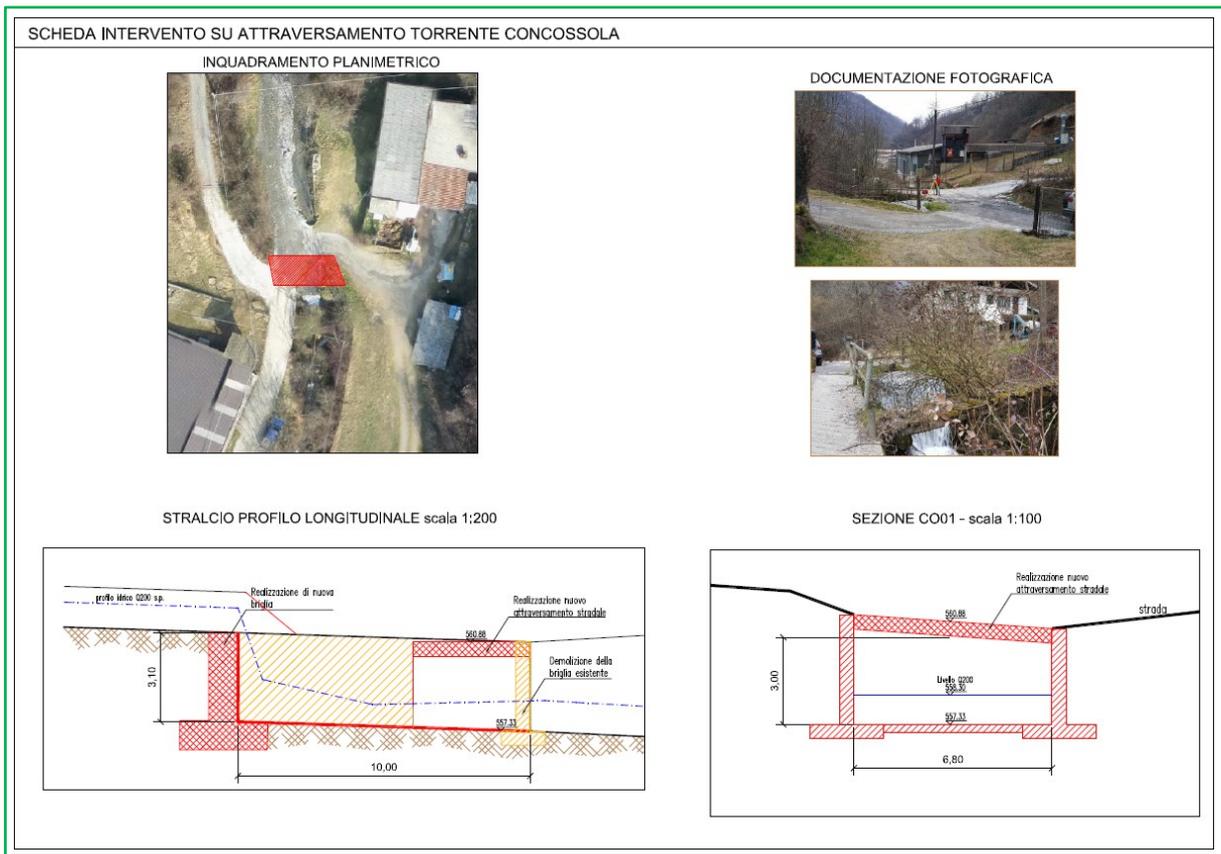
Figura 90 - Scheda d'intervento contenuta nello studio di sottobacino del 2017

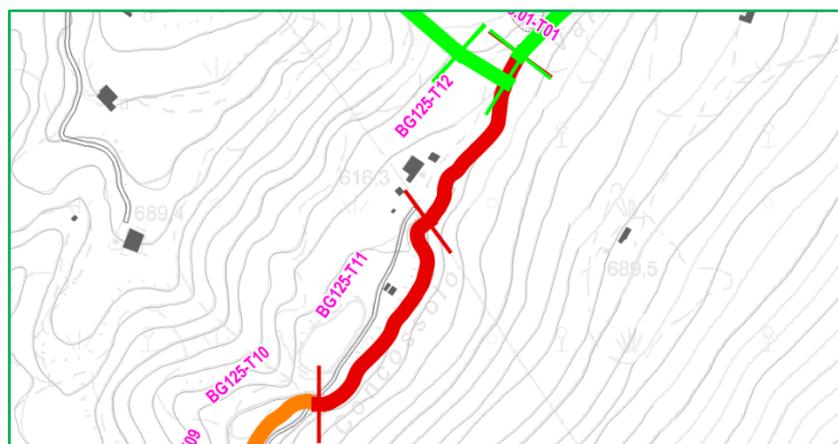
Figura 93 – Ubicazione dei tratti BG125-T11-12 tratta dalla ricognizione aste torrentizie del 2021

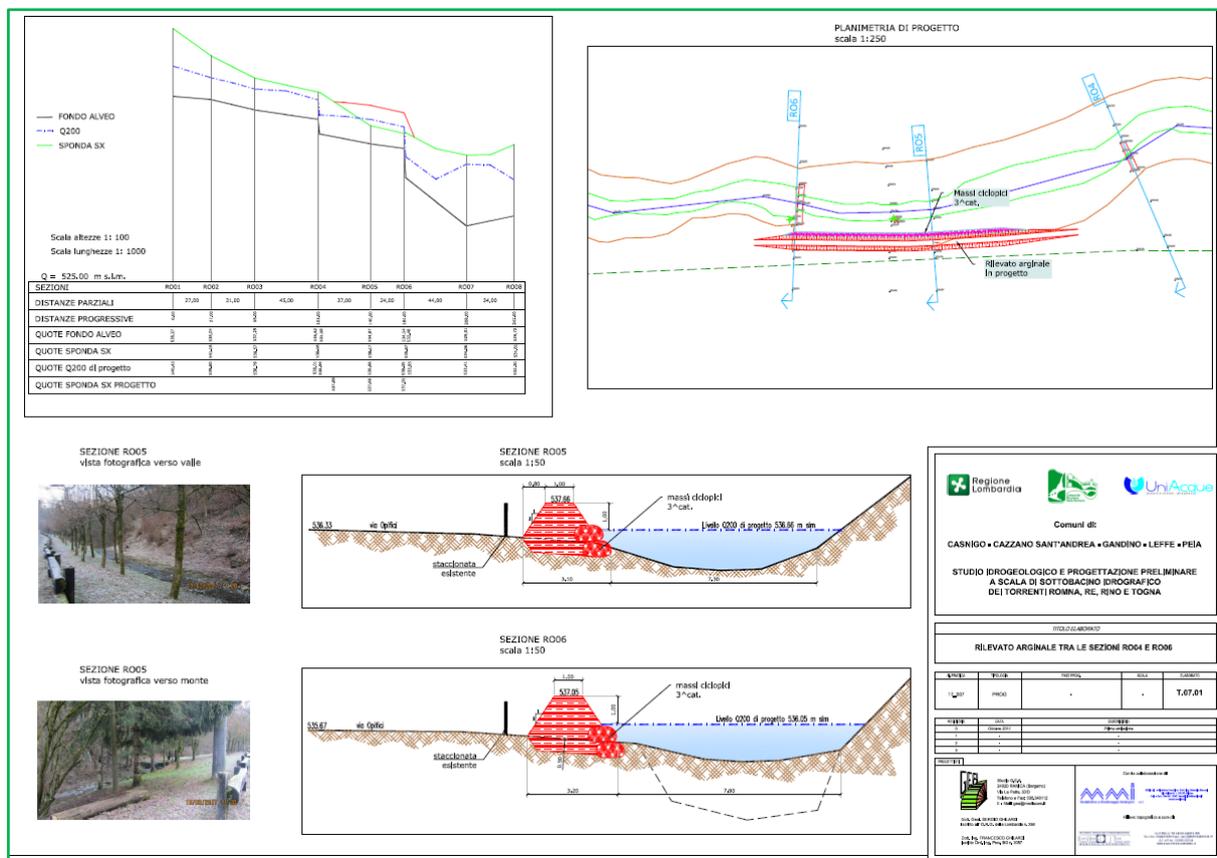
Figura 94 - Intervento previsto nello studio di sottobacino 2017 in corrispondenza della misura prospettata

Si tratta di un intervento di difesa idraulica da realizzarsi nell'ultimo tratto del Torrente Val Piana, poco a monte della confluenza con il Torrente Concossola. L'intervento è progettato nello studio di sottobacino del 2017 ed è segnalato in termini simili anche nella ricognizione aste torrentizie del 2021; consiste nella realizzazione di un argine in sponda idrografica sinistra, al fine di contenere l'esondazione verso la strada.

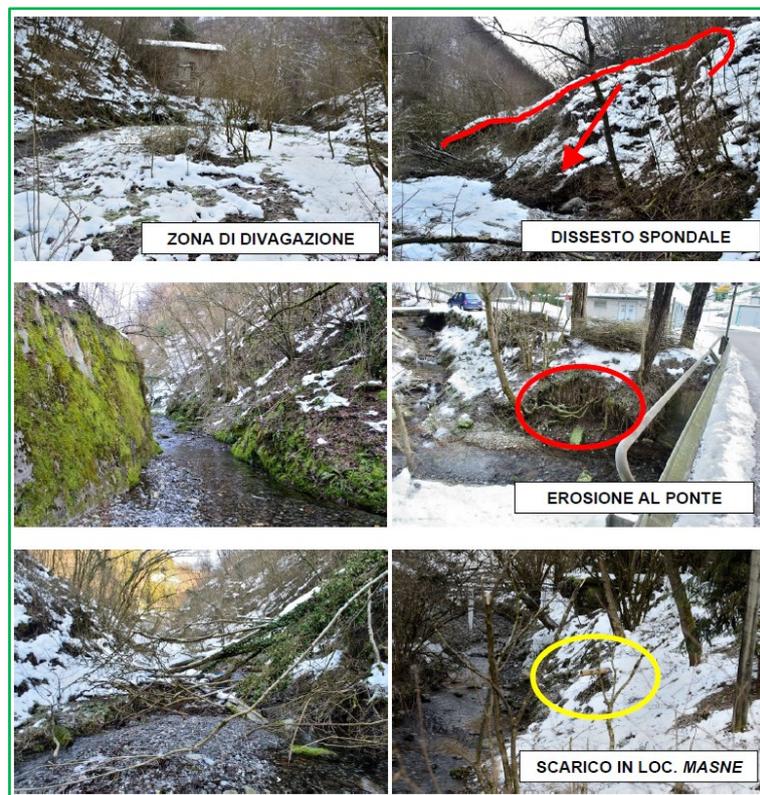
La misura è volta a migliorare le condizioni idrauliche e ambientali del tratto di Torrente Val Piana compreso tra il ponte delle Masne e il ponte della strada di Camprèla e Breti in località *Prat Serval*. Il tratto è caratterizzato da dissesti spondali e dalla presenza di vegetazione morta in alveo, nonché un certo quantitativo di rifiuti. Visto che il ponte delle Masne rappresenta uno snodo idraulico critico (cfr. § 6.3.6 e M_VLP_02), si ritiene opportuno valutare con priorità misure di salvaguardia, difesa e miglioramento sul tratto immediatamente precedente. Nella ricognizione aste R.I.M. 2021 è presente una scheda (BG126-T05) con alcune proposte d'intervento di massima.

Figura 96 – Fotografie del tratto critico contenute nella scheda BG126-T05 della ricognizione aste R.I.M.

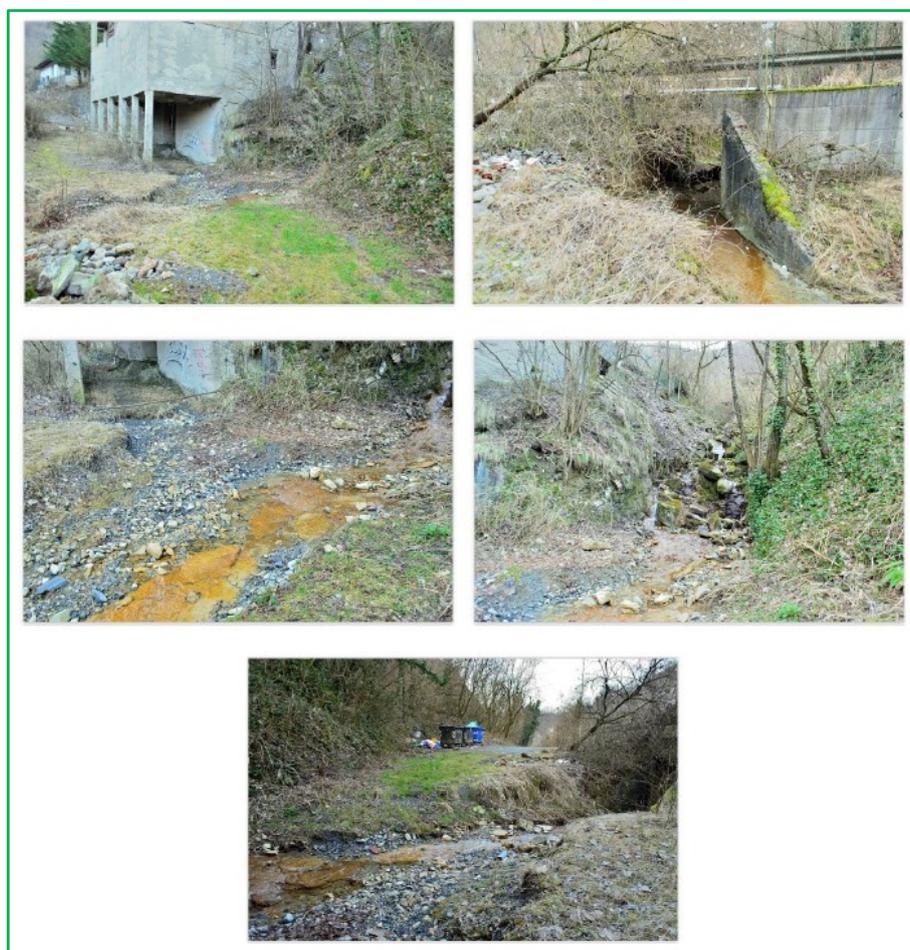
La misura è volta a migliorare la confluenza della Valle delle Fontane di Gorkisio nel Torrente Val Piana, all'altezza dei vecchi edifici di cava in località Masne. Nella ricognizione aste R.I.M. 2021 è presente una scheda (BG126.108-T01) con alcune proposte d'intervento di massima, ma un cenno in tal senso è presente anche nello studio dei dissesti lungo la strada di Val Piana (pag. 97 della Relazione Tecnica, Studio G.E.A. 2015).

Figura 99 – Fotografie del punto critico tratte dalla scheda BG126.108-T01 della ricognizione aste R.I.M.

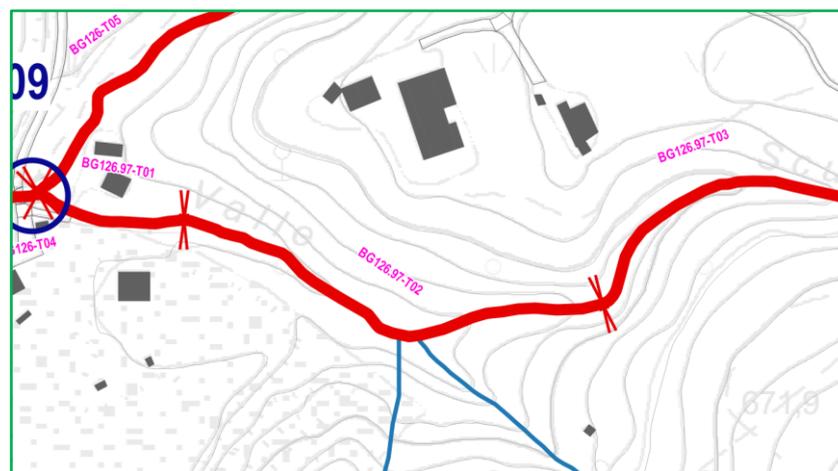
Figura 103 – Ubicazione dei tratti BG126.97-T01-02 tratta dalla ricognizione aste torrentizie del 2021

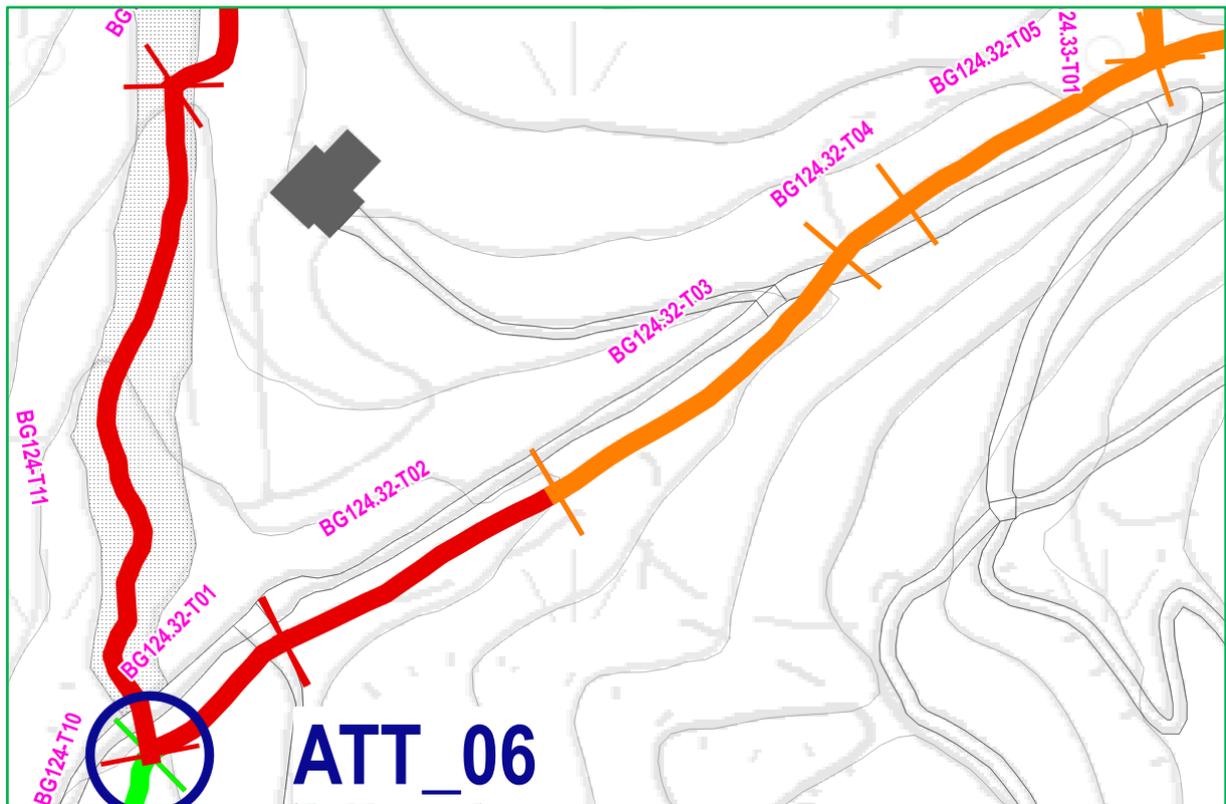
Figura 119 – Suddivisione dei tratti T01-T05 lungo la parte terminale della Val Fada secondo la ricognizione aste torrentizie 2021

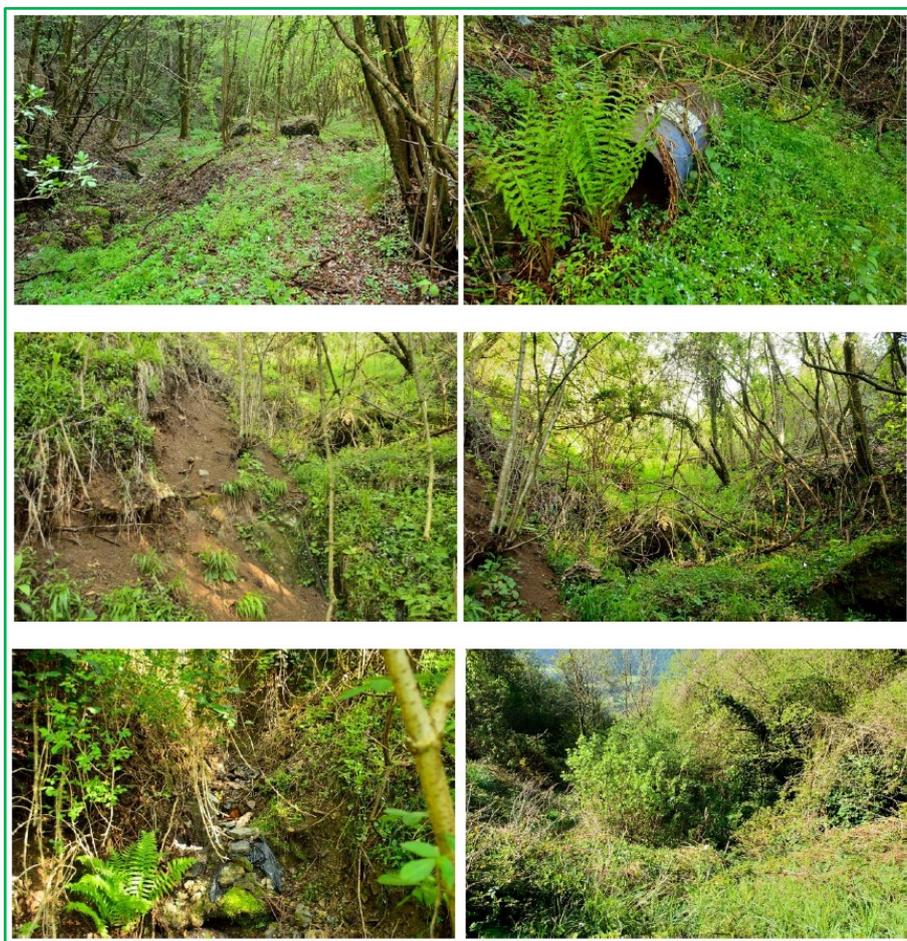
La misura è di carattere prevalentemente ambientale, connessa alla necessità di eseguire una pulizia degli abbondanti rifiuti presenti nella valletta. I rifiuti, oltre a costituire una criticità ecologica intrinseca, possono anche essere trasportati a valle, andando ad ostruire i tratti e tombotti già di per sé critici del Torrente Re. Vi è inoltre la necessità di disostruire il tombotto sotto la strada del Farno. Nella ricognizione aste R.I.M. 2021 è presente una scheda (BG123-T16) con alcune proposte d'intervento di massima.

Figura 124 - Fotografie del tratto critico contenute nella scheda BG123-T16 della ricognizione aste R.I.M.

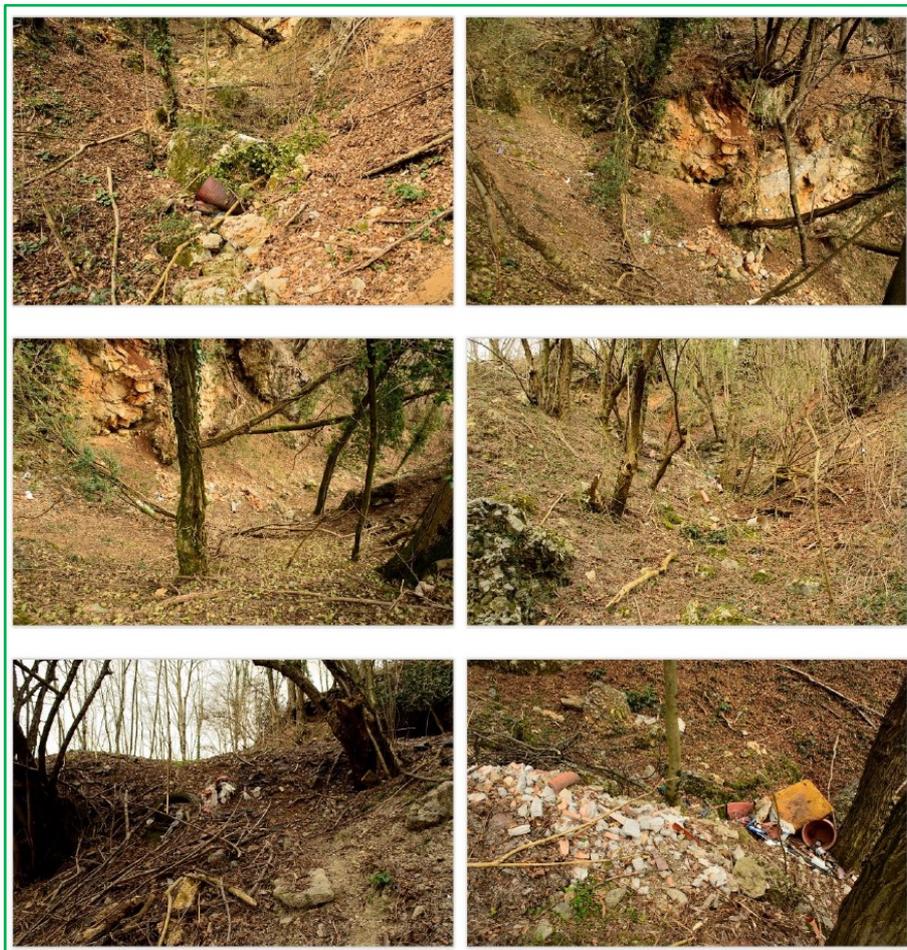
La misura è di carattere essenzialmente ambientale, connessa alla necessità di eseguire una pulizia degli abbondanti rifiuti presenti nella valletta. I rifiuti, oltre a costituire una criticità ecologica intrinseca, possono anche essere trasportati a valle, andando ad ostruire i tratti e tombotti già di per sé critici del Torrente Re. Nella ricognizione aste R.I.M. 2021 è presente una scheda (BG123.09-T04) con alcune proposte d'intervento di massima.

Figura 133 - Fotografie del tratto critico contenute nella scheda BG123.09-T04 della ricognizione aste R.I.M.
