Citta' di Alba
Ripartizione Opere Pubbliche
Settore Protezione Civile

PIANO COMUNALE DI PROTEZIONE CIVILE

SCENARIO RISCHIO DISSESTI

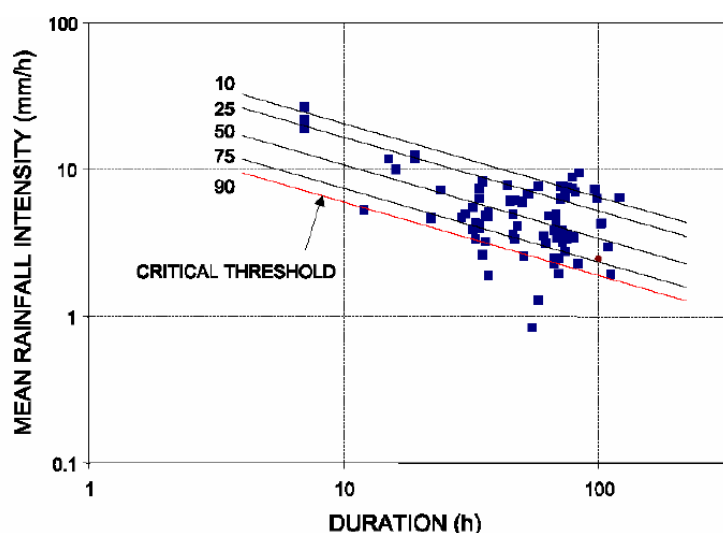
In particolare uno studio di Aleotti (2004) ha interessato alcuni eventi franosi superficiali nella Regione Piemonte (Fig. 9) ricavandone una soglia di innesco secondo l'equazione:

dove: I è l'intensità di precipitazione (in mm/h)

D è la durata di precipitazione (in h)

Figura 9: Soglie di innesco calcolate sulla base di eventi franosi che hanno colpito la Regione Piemonte. tratto da Aleotti (2004)

Questa funzione presenta forti analogie con quella di soglia di innesco ricavata da Aleotti (2004), sulla base di osservazioni relative a franamenti superficiali avvenuti in Regione Piemonte, consentendo di fatto il riconoscimento della potenziale criticità dell'area in anticipo rispetto alla fase parossistica.

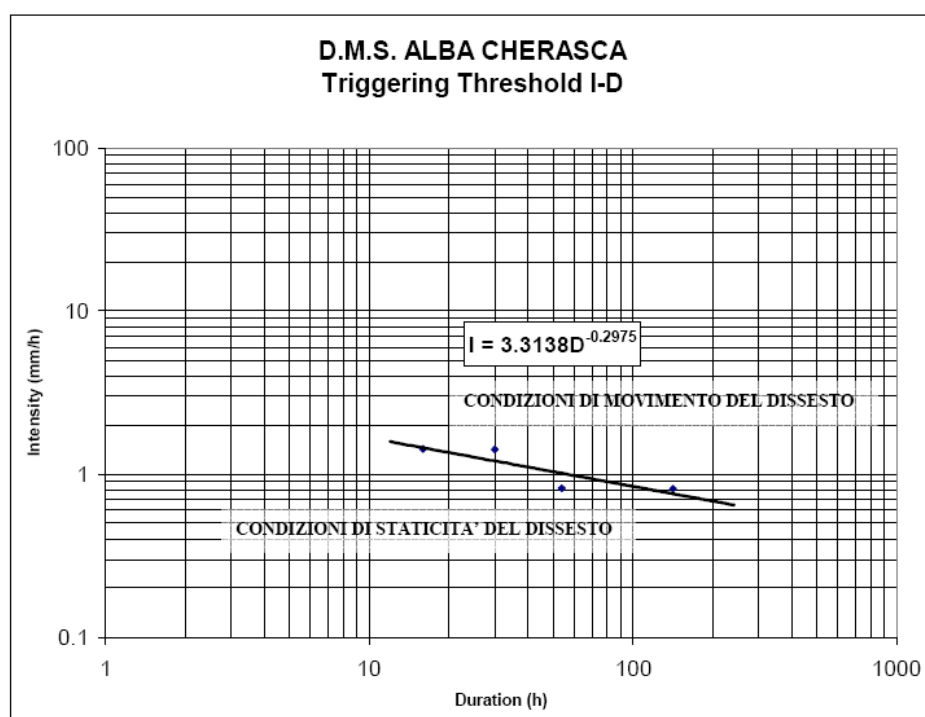
Tabella eventi critici considerati:

evento	Cumulata (mm)	durata (ore)	I (mm/ore)
1	22,8	16	1,42
2	42,4	30	1,41
3	115,8	142	0,815
4	44	53,8	0,817

Figura 10: Soglia di Equilibrio critico specifico della frana di Alba Cherasca.

La correlabilità tra i vari eventi permette il tracciamento di una funzione specifica per la frana Cherasca:

$$I = 3.3138 * D^{-0.2975}$$

che identifica le condizioni proprie dell'equilibrio critico, di transizione tra le condizioni di staticità e quelle di movimento.

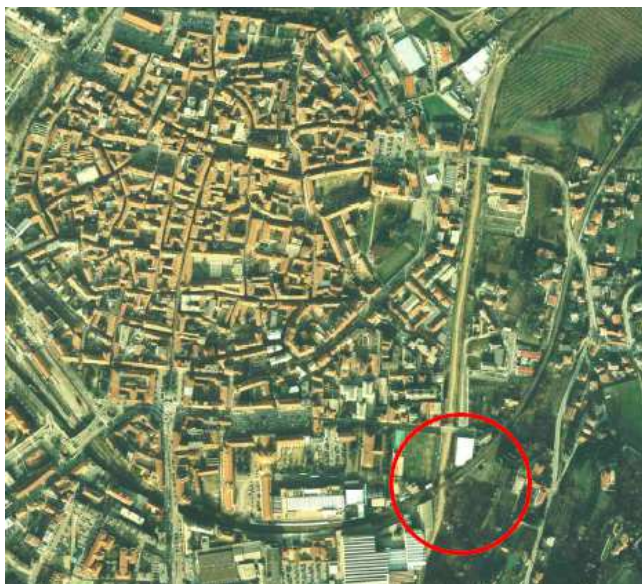
Da giugno 2005 a giugno 2006 lo studio C.S.G. srl di Acqui Terme ha eseguito una serie di misurazioni in continuo su una frana sita sul versante destro del T. Cherasca, monitorata fino alla profondità di 12 metri.

Localizzazione frana monitorata
