AOSTA

**STUDIO PER LA DELIMITAZIONE DEGLI AMBITI INEDIFICABILI
AI SENSI DELLA LEGGE REGIONALE 11/98
CARTOGRAFIA PRESCRITTIVA DI SINTESI
art. 35
"Individuazione dei terreni a rischio di frana"**

RELAZIONE TECNICA

VARIANTE E REVISIONE

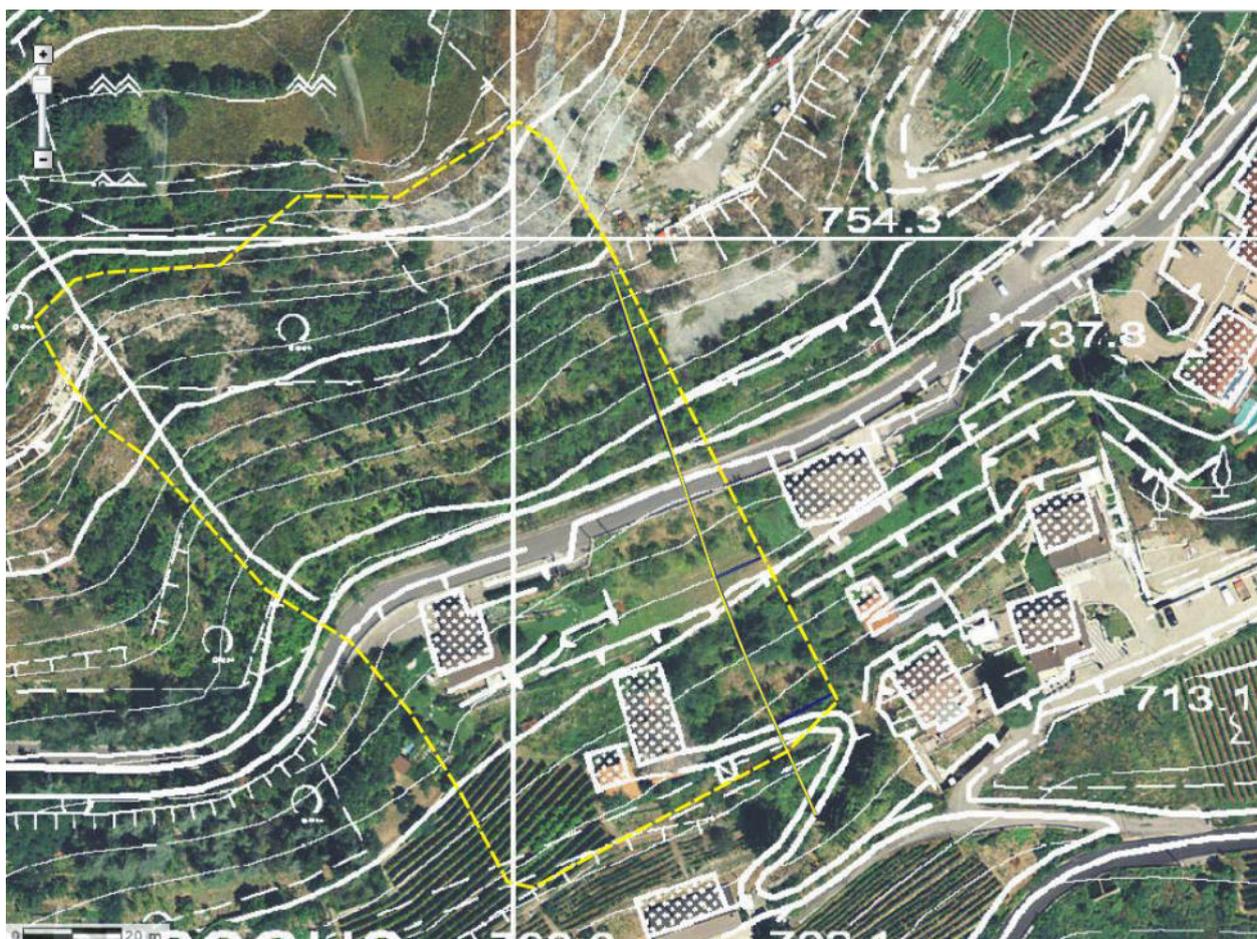
Area soggetta al pericolo di crolli a valle della parete di serpentiniti (diss. 41), delimitata con tratteggio giallo. Sulla sinistra (est) è stata evidenziata la direttrice di caduta limite su questo lato, che parte dal comparto strapiombante descritto, rispetto alla quale per la dispersione laterale il limite dell'area si amplia progressivamente verso valle di circa il 20%.

Il settore è stato studiato impostando un profilo di caduta massi in corrispondenza del tratto più alto della parete ed estrapolando cautelativamente il

risultato lateralmente all'area di potenziale distacco. Notiamo che sul fianco destro (ovest) le direttrici di caduta sono condizionate dalla presenza di un impluvio, mentre sul lato sinistro (est), in presenza di un assetto topografico regolare, è stata considerata in questo caso un'espansione laterale del 20% ca. a partire dal margine dell'area stessa, dettato dalla direttrice di distacco dal comparto instabile descritto (vedi scheda) al piede del margine est della parte (vedi schema su ortofoto qui sotto). La presenza dei terrazzamenti, manualmente inseriti nel profilo per renderlo più aderente alla realtà, comporta un arresto relativamente rapido dei blocchi nonostante l'acclività media del versante, ma il limite del 100% degli arresti arriva comunque ad interessare le case presenti a valle della strada, in quanto esso si pone all'altezza del largo terrazzamento presente in corrispondenza dell'antico fabbricato rurale in abbandono a q. 715 m ca. Anche in questo caso come nel precedente (Vignole) non è stato considerato l'effetto dei fabbricati.

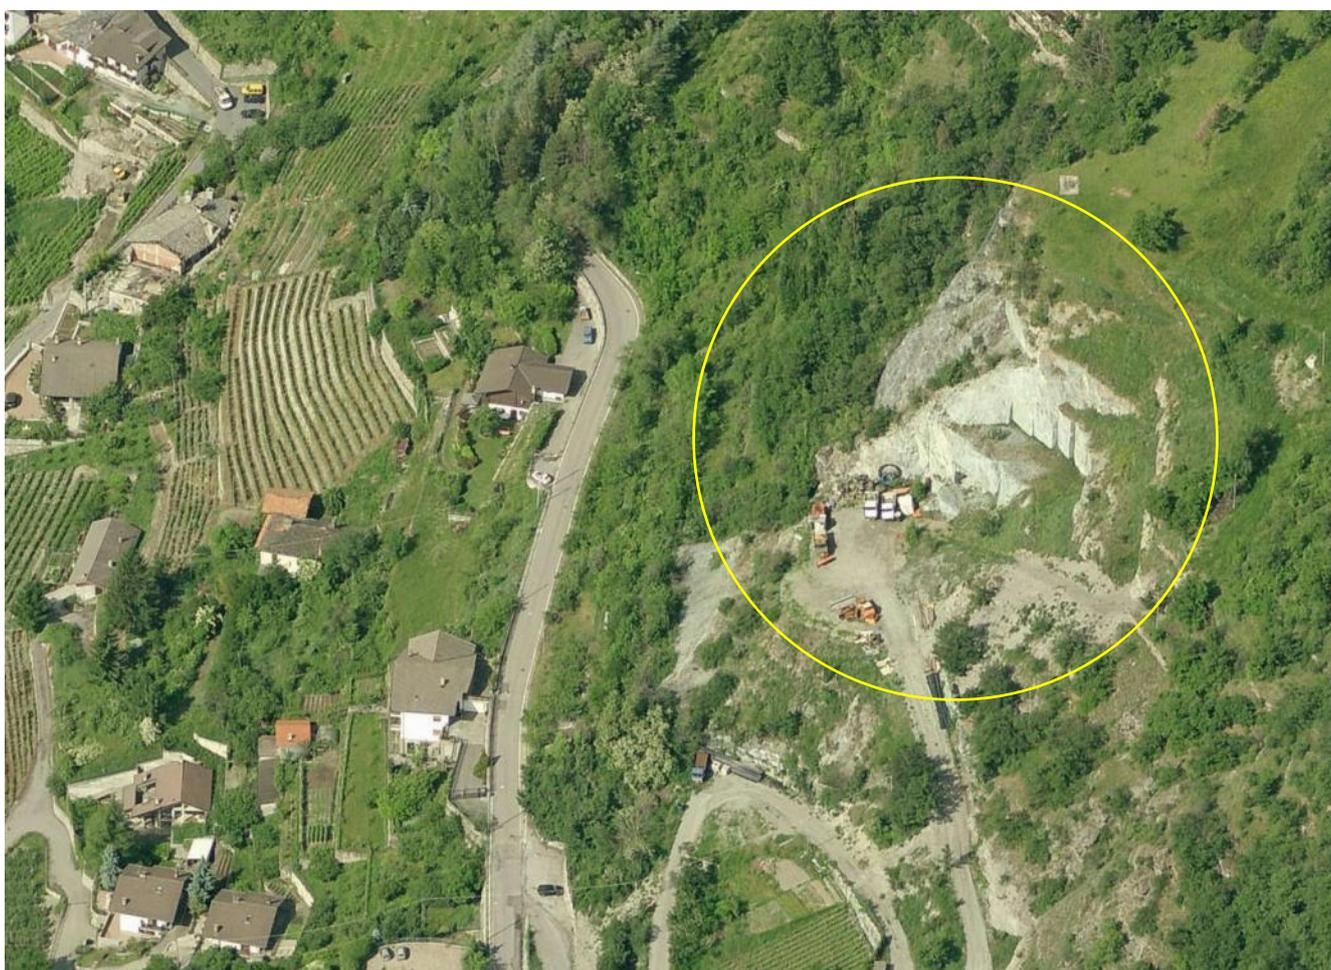
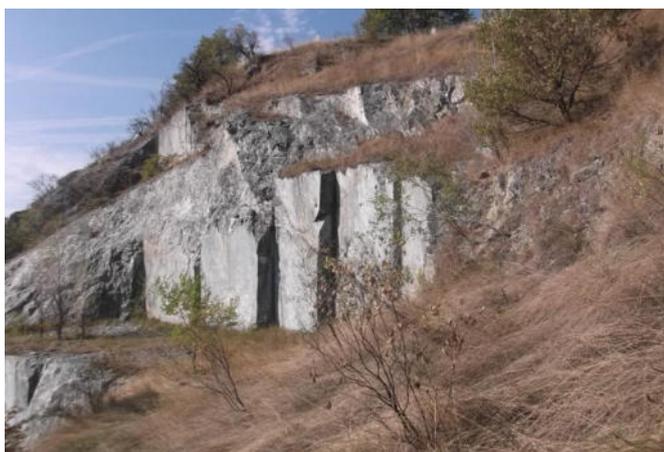
L'area di cava, dove i fronti rocciosi sono caratterizzati dai tagli verticali molto regolari, che interessano anche il ridotto settore in sotterraneo della stessa (vedi foto qui sotto), non presenta particolari problematiche di dissesto, che potrebbero al più comportare il locale distacco di modesti cunei rocciosi, destinati ad arrestarsi sui gradoni e sull'ampio piazzale di cava. Le aree di servizio alla cava (piazzali, piste di accesso) non presentano problematiche e sono in fase di rimboschimento. Anche l'accumulo di smarino a valle del piazzale, sostenuto da terrazzamenti al piede, non presenta particolari criticità e, grazie anche alla pezzatura minuta, si sta rivegetando (vedi foto scheda dissesto).

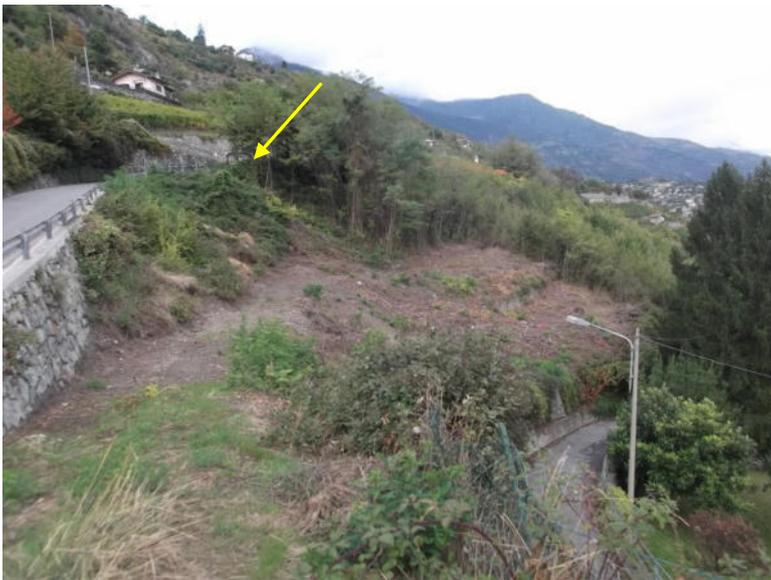
Panoramica del settore a ovest della Zona Ca2, recentemente disboscato. La freccia indica la vasca a valle delle sorgenti.

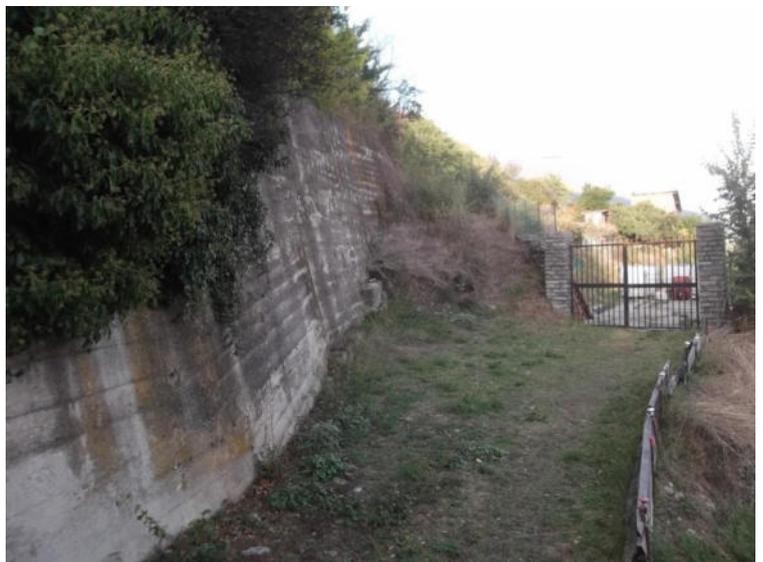
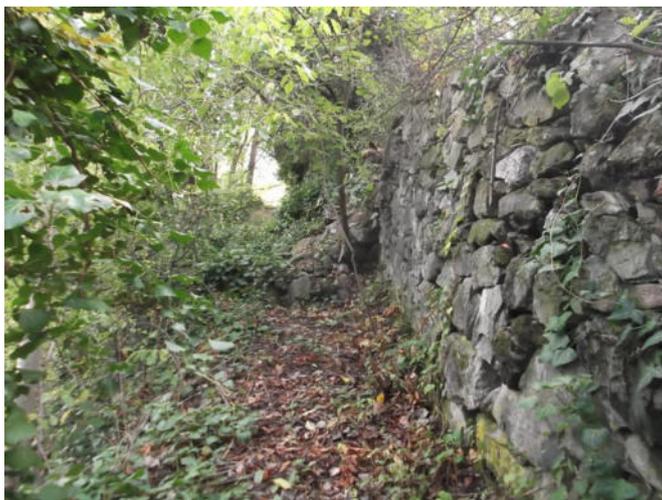
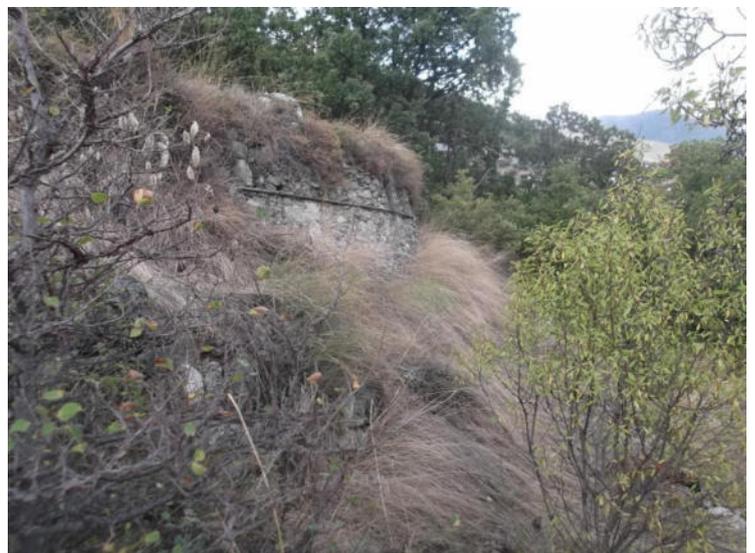
Murature che attraversano la zona: solo quella della vecchia mulattiera presenta tratti ammalorate (qui sotto).

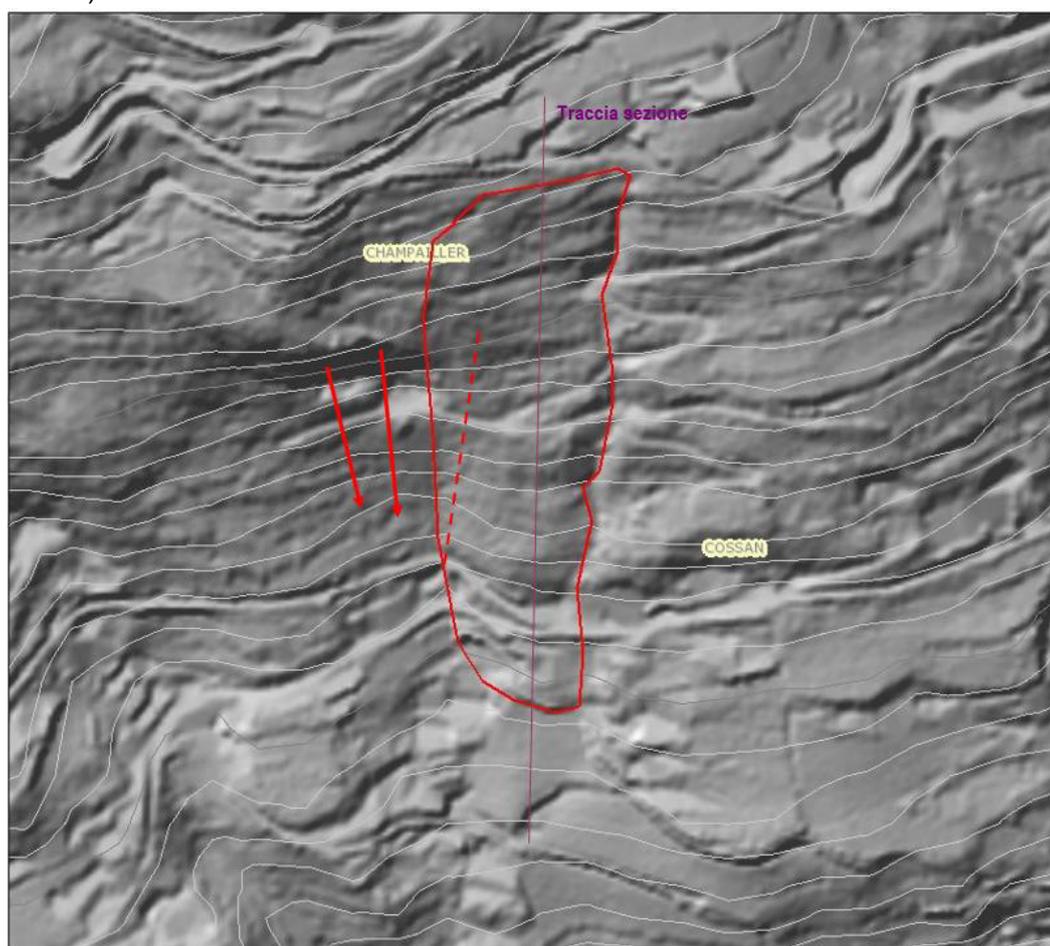
La frana è identificata dal catasto dissesti RAVA (dissesti id. 29232-31407) in base all'evidenza morfologica prima illustrata, che riprende la perimetrazione già proposta da Zanella nel 2002, che si allarga leggermente sulla destra (ovest) rispetto al margine marcato dalla convessità dell'accumulo, a comprendere anche l'accumulo detritico presente in questo settore (prob. vecchia attività di cava) Tale delimitazione è stata ripresa nella cartografia proposta in questa sede, dove si salda verso ovest col dissesto legato alle problematiche di caduta massi dalla scarpata rocciosa di calcescisti marmorei fratturati (non censito nel catasto), che costituiscono una potenziale minaccia per il settore a valle (diss. 42 – frecce rosse nello schema sottostante).

tornante della strada poderale che percorre questo settore (aprile 2019), che si è mobilizzato rotolando a valle e raggiungendo il ripido settore a margine del dissesto 42, che ha percorso poi lungo la vallecchia per terminare la sua corsa sulla strada comunale (danno al guard-rail) e contro la ringhiera del terrazzo del fabbricato presente a valle (percorso in tratteggio figura pag. precedente - vedi foto scheda dissesto in allegato).

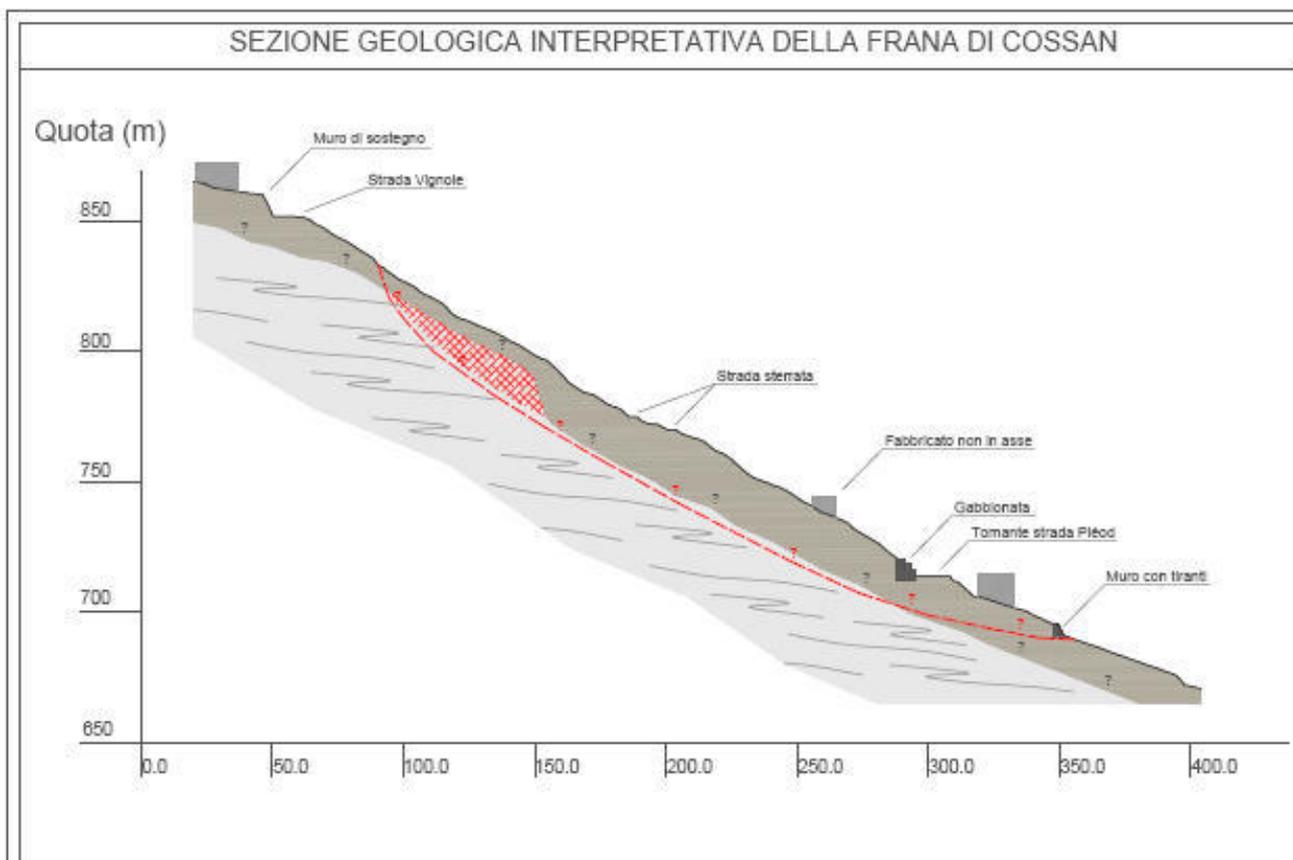
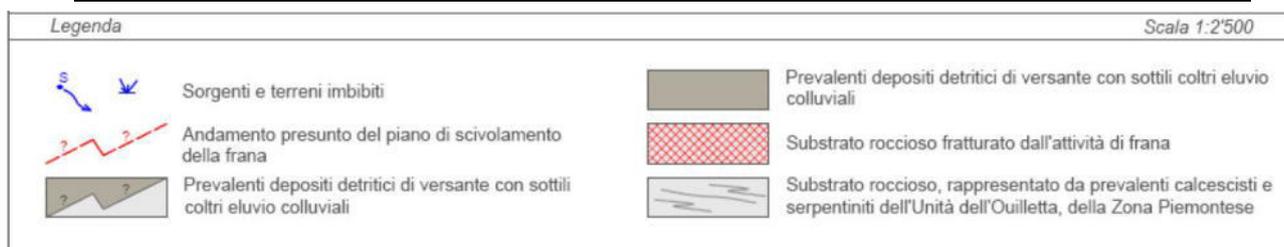
Viene proposta una **sezione geologica indicativa dell'area**, la cui stratigrafia è stata desunta in base all'assetto geomorfologico e alle sezioni naturali reperibili in zona.

Il modello geologico conseguente alla stratigrafia che è stato possibile ipotizzare prevede una copertura di deposito eluvio-colluviale e glaciale rimaneggiato di limitato spessore (pochi metri) nella parte alta del pendio, dove sono presenti piccoli affioramenti rocciosi di calcescisti fratturati e alterati, probabilmente coinvolti nella frana. Verso il basso la coltre che costituisce il corpo di frana dovrebbe acquisire spessori più importanti, evidenziati anche dalla convessità dell'accumulo.

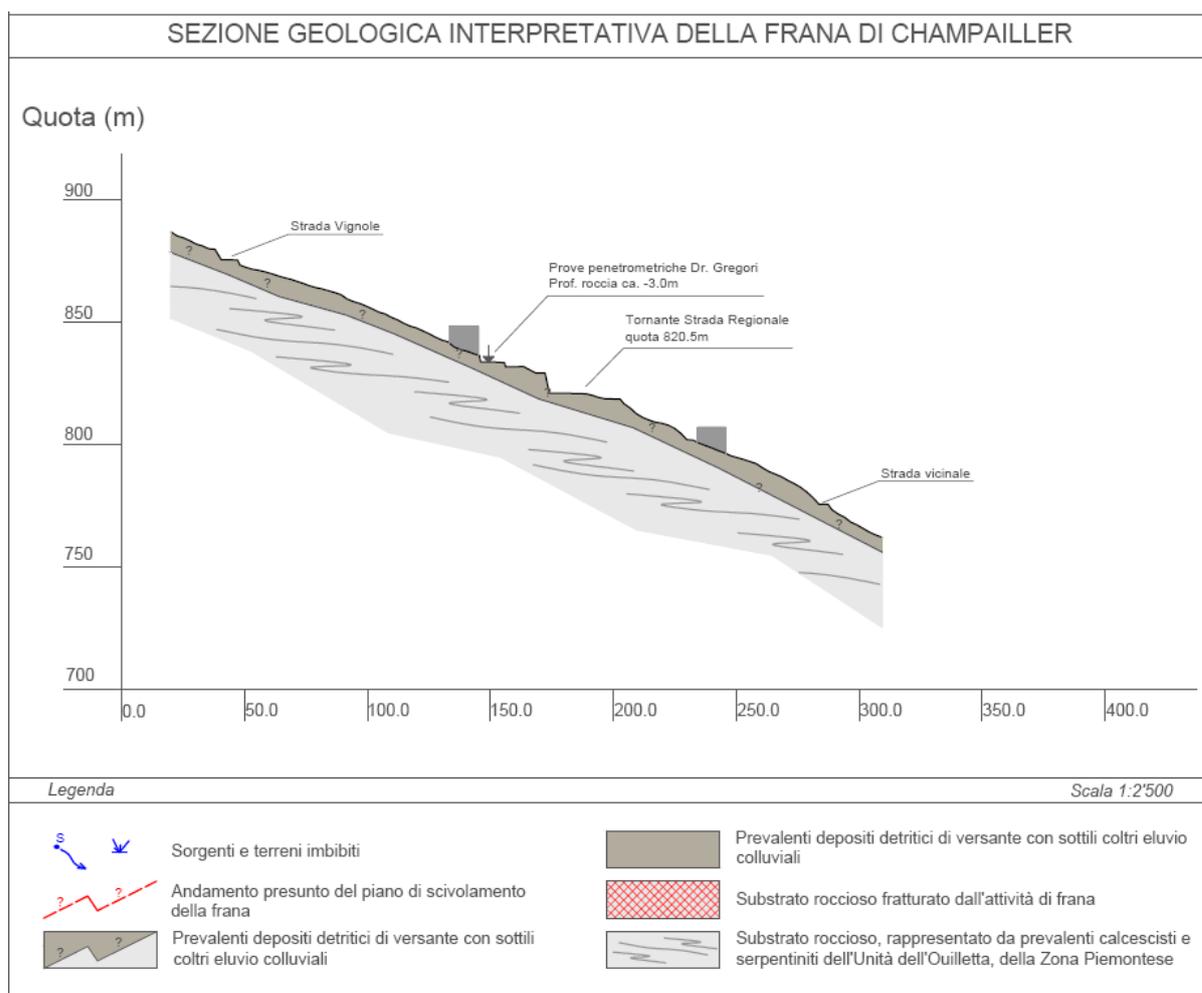
Viene proposta una **sezione geologica dell'area**, la cui stratigrafia è stata desunta in base all'assetto geomorfologico, alle sezioni naturali e ai dati di una prova penetrometrica dinamica eseguita (Dr. F. Gregori - 1989) a q. 830 m, subito a monte del tornante, che ha raggiunto la profondità di 4,5 m e individuato il tetto del substrato roccioso alterato a circa 3 m di profondità, al di sotto di una copertura di terreno ghiaioso-ciottoloso discretamente addensato (Nspt=20). La prova non registra la presenza di falda acquifera. Il substrato roccioso di calcescisti affiora d'altra parte anche in corrispondenza del taglio stradale poco a est di Champailler, mentre non è stato individuato nell'incisione dell'omonimo rio.

Il modello geologico che consegue alla stratigrafia che è stato possibile ricostruire è molto semplice, con una copertura di deposito eluvio-colluviale e glaciale rimaneggiato di limitato spessore (pochi metri), che ricopre il substrato roccioso di calcescisti fratturati e alterati e assenza di significative circolazioni idriche in prossimità del piano campagna.

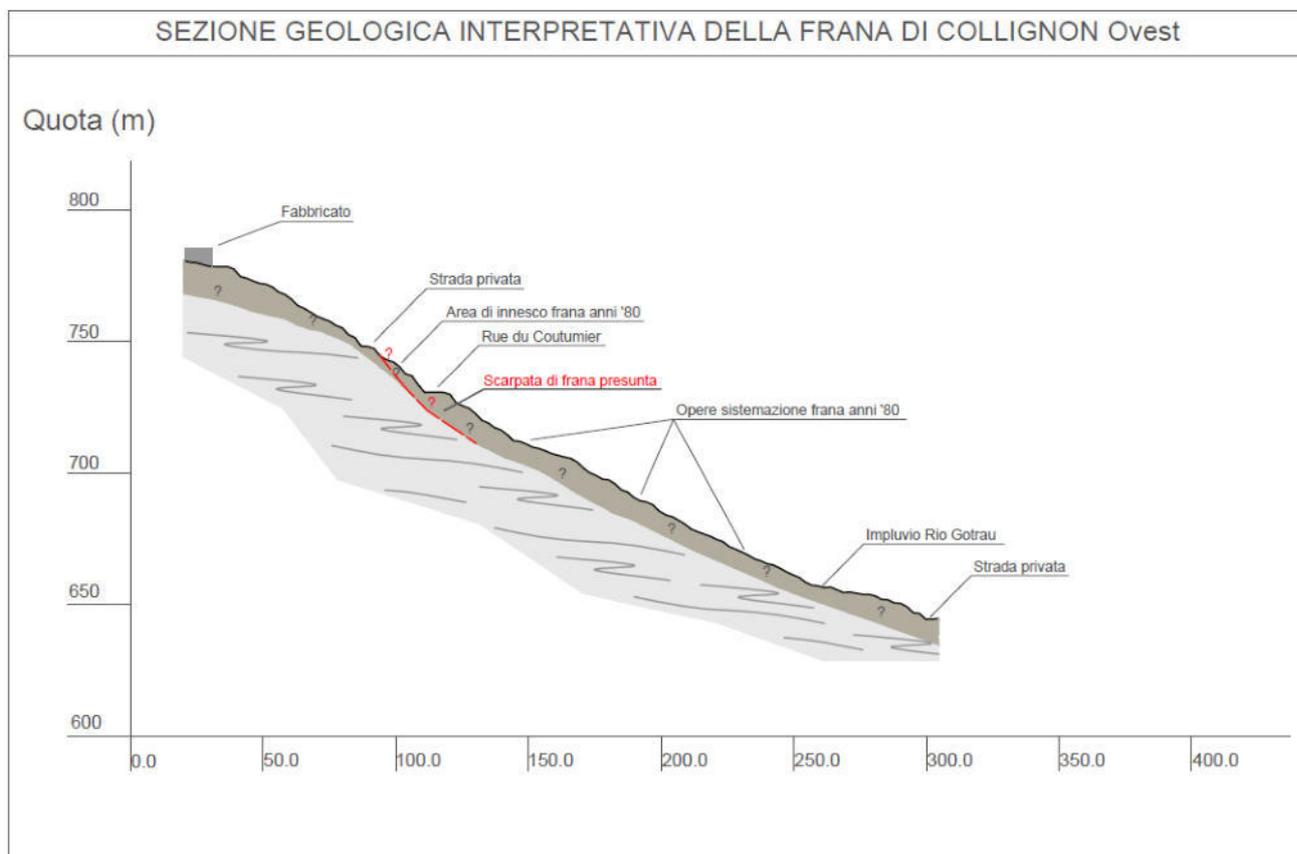
Viene proposta una **sezione geologica indicativa dell'area**, la cui stratigrafia è stata desunta in base all'assetto geomorfologico e alle sezioni naturali reperibili in zona.

Il modello geologico, conseguente alla stratigrafia che è stato possibile ipotizzare, prevede una copertura di deposito eluvio-colluviale e glaciale rimaneggiato di spessore molto limitato (pochi metri) nella parte di testata dell'impluvio, dove il substrato roccioso di calcescisti fratturati è diffusamente affiorante o sub-affiorante. In questo settore (q. 720-740 m) dovrebbe collocarsi sia il punto di innesco del fenomeno del 1984 (prob. a valle di Ru du Coutumier), sia la scarpata della presunta frana di scivolamento indicata dal catasto VdA. Più a valle la

coltre quaternaria acquisisce spessori via via più importanti e risulta rimodellata superficialmente dall'intervento di sistemazione dell'evento del 1984. Nel settore non sono stati individuati terreni imbibiti o orizzonti sorgivi che indichino la presenza di falda idrica in prossimità del piano campagna.

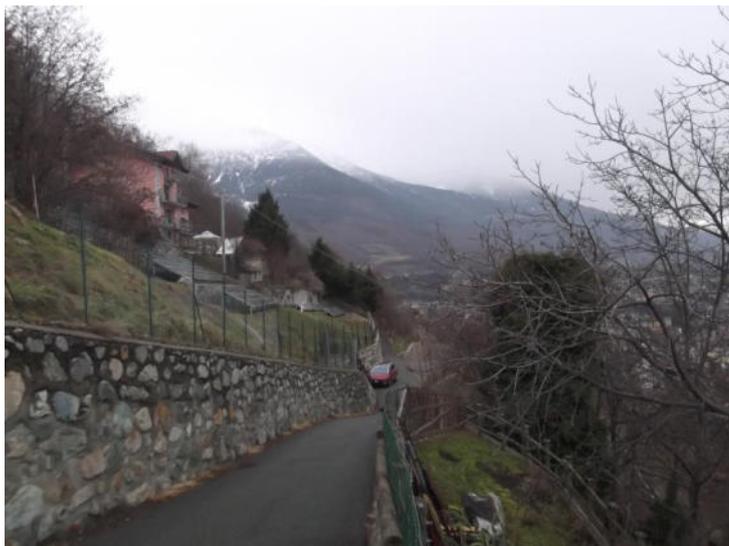
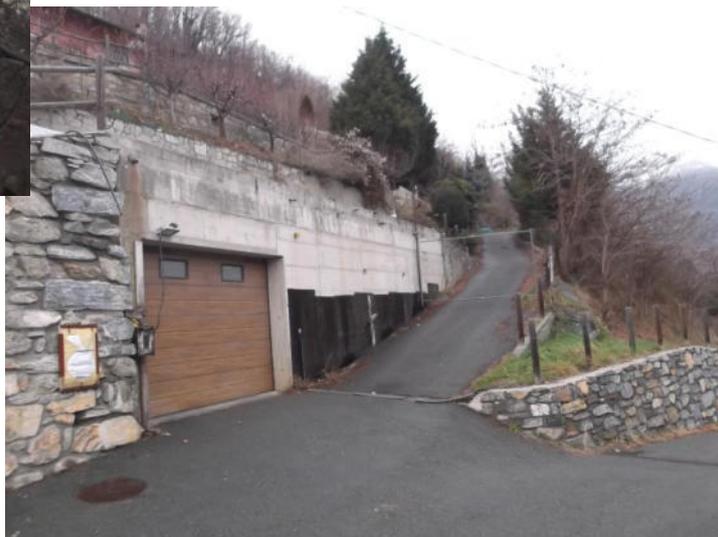
risultano rimodellati da interventi antropici di sistemazione e terrazzamento (vedi foto qui sotto). Si evidenzia che il settore a valle della confluenza del rio della frana con quello di Collignon, inserito in F2 nella sua porzione più acclive allo sbocco degli impluvi e in F3 più a valle, è estesamente vincolato in fascia B per quanto riguarda le inondazioni (art. 36 L.R. 11/98), nell'attuale cartografia così come in quella proposta in variante, considerato che i fenomeni di dissesto attesi sono a carattere principalmente idraulico.

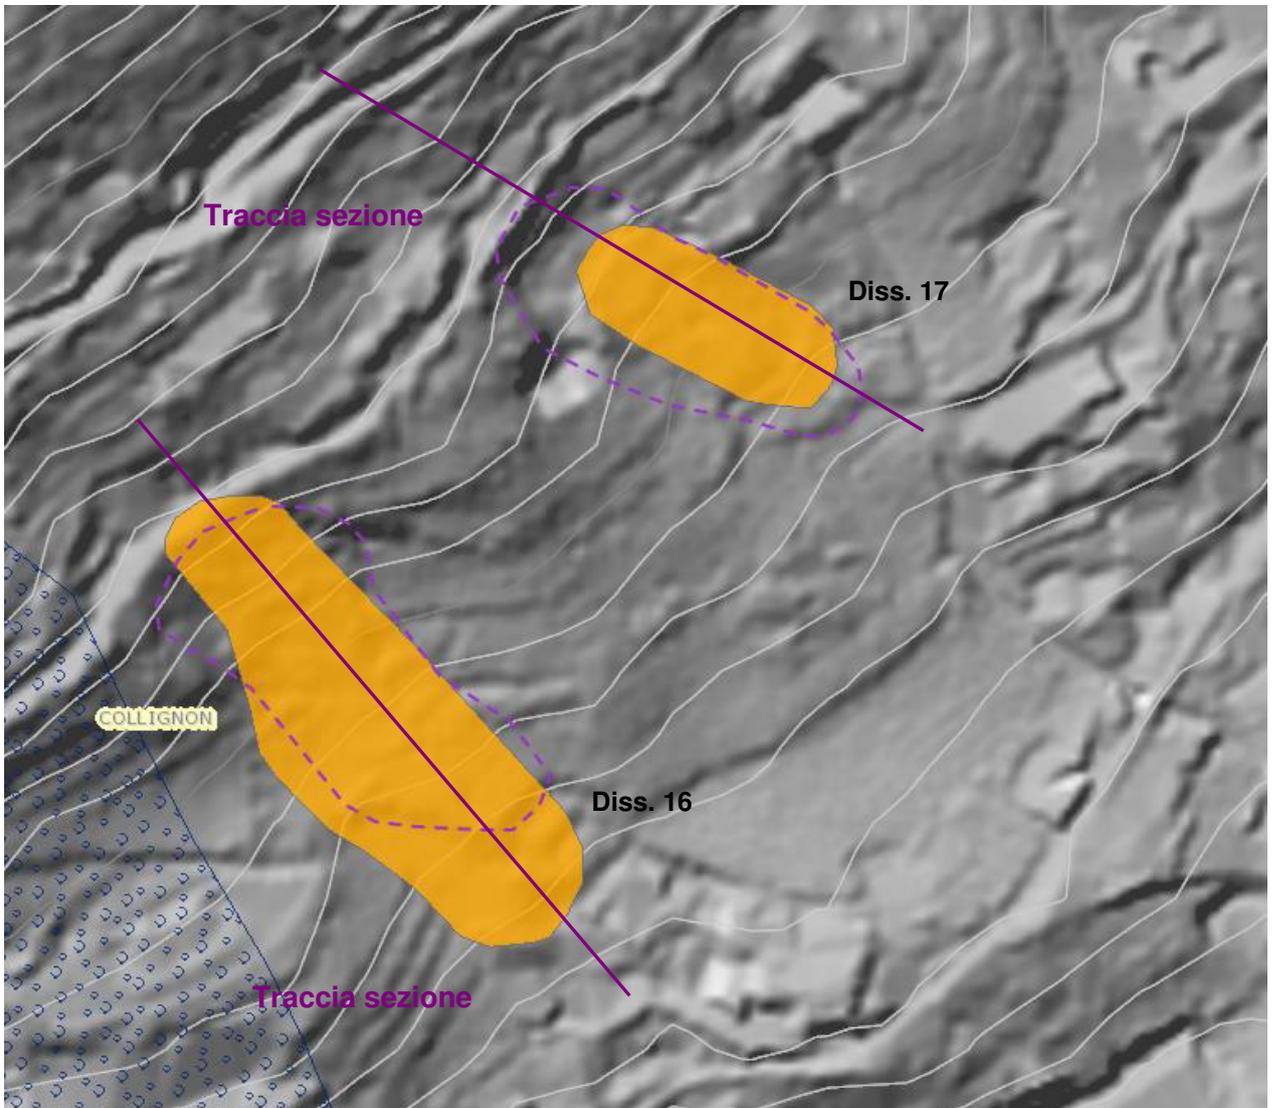
In questo settore il catasto dissesti regionale individua un fenomeno di "frana per scivolamento" evidenziato dall'assetto geomorfologico, che evidenzia la presenza di una poco pronunciata nicchia di distacco a valle di Rue du Coutumier e di un piccolo accumulo che si perde verso il basso in corrispondenza della strada vicinale che risale il versante, adattandosi alla sua forma, e alle sottostanti abitazioni (q. 655.5). Il fenomeno non denuncia tracce di attività segnalate dal catasto o individuate in questa sede: sia l'antica muratura di controripa della strada vicinale (h. 2-3 m) che le case non evidenziano tracce di dissesto, così come a monte le strutture lungo Rue du Coutumier. Il fenomeno è stato ridelimitato in questa sede (vedi stralcio modello altimetrico qui sotto), sempre con criterio geomorfologico, sulla base del modello

digitale e della più recente base topografica fornita dal geoportale, allargandone leggermente il settore di nicchia e individuando l'unghia dell'accumulo in corrispondenza della strada vicinale.

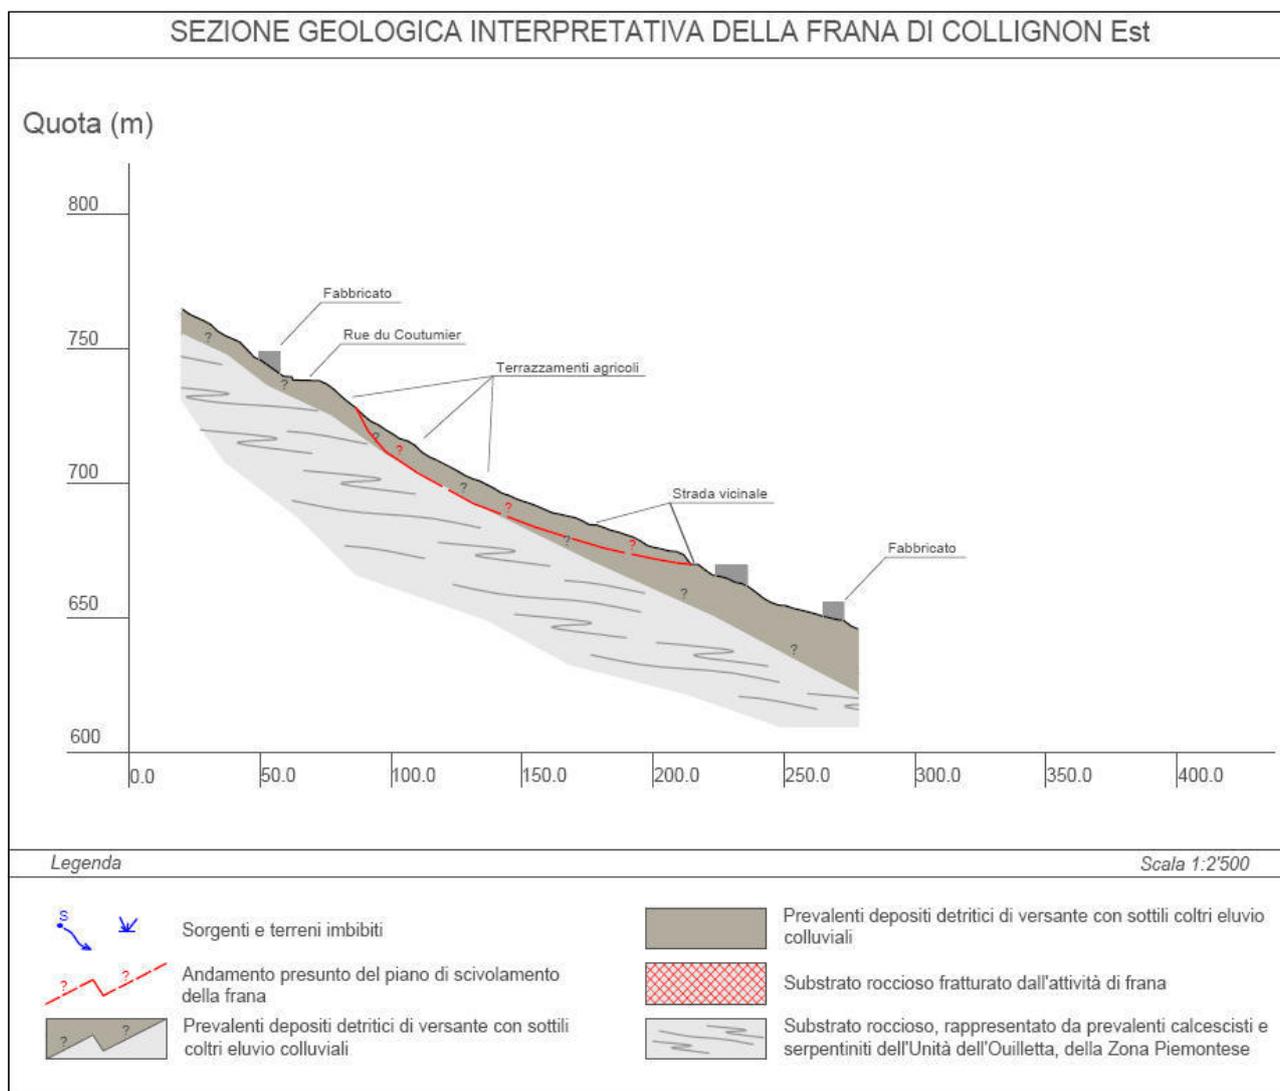
Viene proposta una **sezione geologica indicativa dell'area**, la cui stratigrafia è stata desunta in base all'assetto geomorfologico e alle sezioni naturali reperibili in zona.

Il modello geologico, conseguente alla stratigrafia che è stato possibile ipotizzare, prevede una copertura di deposito eluvio-colluviale e glaciale rimaneggiato di spessore limitato nella parte alta del fenomeno (sono presenti affioramenti poco più a ovest) e che si approfondisce progressivamente verso il basso. L'ipotetica superficie di scivolamento potrebbe collocarsi in corrispondenza del substrato roccioso nella parte alta, mentre verso valle sembrerebbe chiudersi in corrispondenza dalla piccola scarpata contenuta dal muro di controripa della strada vicinale.

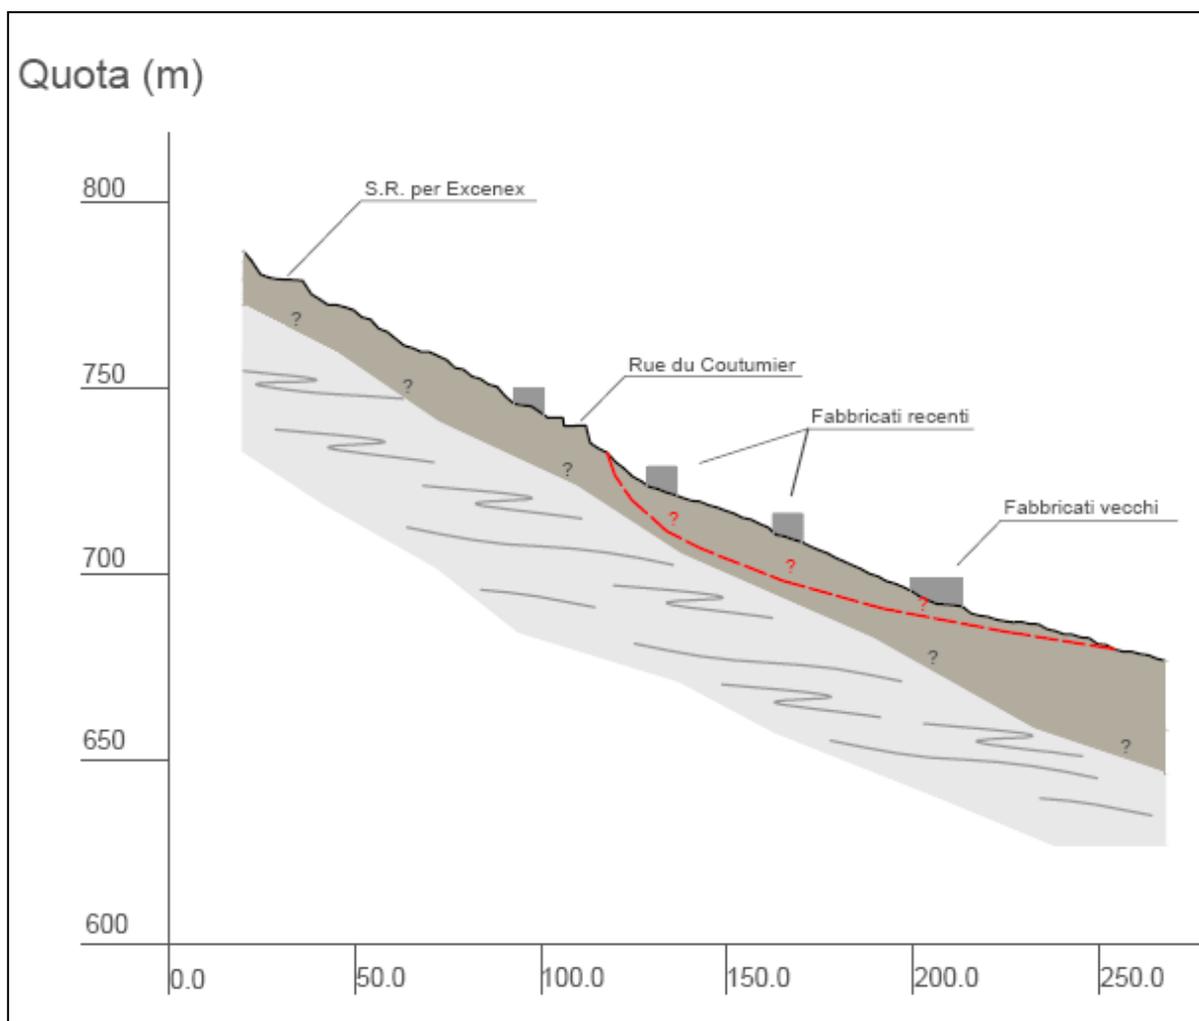
Viene proposta una **sezione geologica indicativa dell'area**, la cui stratigrafia è stata desunta in base all'assetto geomorfologico e alle sezioni naturali reperibili in zona.

Il modello geologico, conseguente alla stratigrafia che è stato possibile ipotizzare, prevede una copertura di deposito eluvio-colluviale e glaciale rimaneggiato di spessore limitato nella parte alta del fenomeno (sono presenti affioramenti poco più a ovest e ad est) e che si approfondisce progressivamente verso il basso. L'ipotetica superficie di scivolamento potrebbe collocarsi in prossimità del substrato roccioso nella parte alta, mentre verso il basso sembrerebbe chiudersi in corrispondenza degli ultimi terrazzamenti a valle delle vecchie case, che precedono il settore sub-pianeggiante di raccordo col fondovalle.

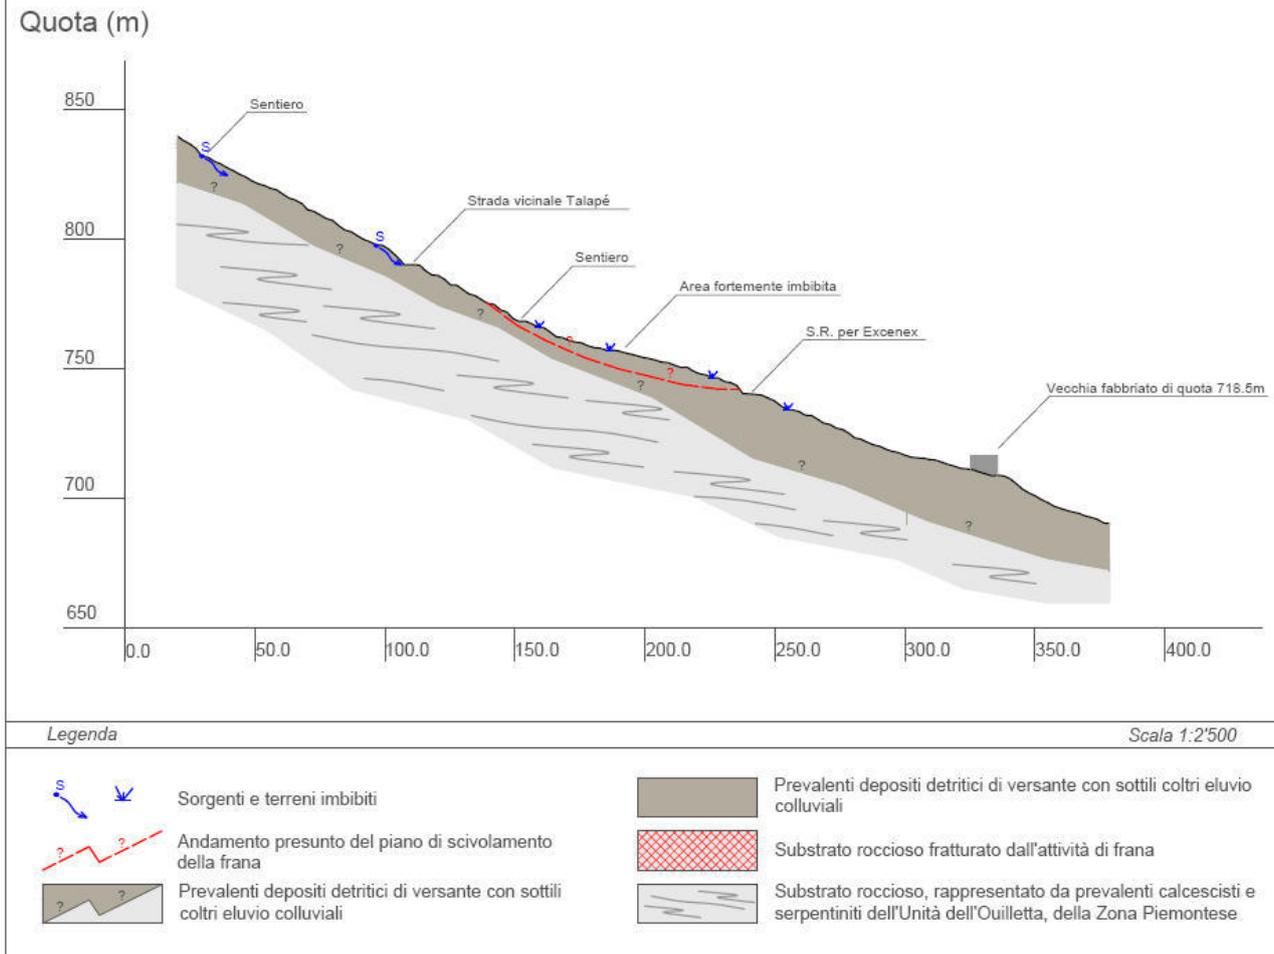
SEZIONE GEOLOGICA INTERPRETATIVA DELLA FRANA DI BORGNON

Viene proposta una **sezione geologica indicativa dell'area**, la cui stratigrafia è stata desunta in base all'assetto geomorfologico e alle sezioni naturali reperibili in zona.

Il modello geologico, conseguente alla stratigrafia che è stato possibile ipotizzare, prevede una copertura di deposito eluvio-colluviale e glaciale rimaneggiato di spessore limitato nella parte alta del fenomeno (sono presenti affioramenti nell'impluvio a ovest) e che si approfondisce progressivamente verso il basso. L'ipotetica superficie di scivolamento sembrerebbe in questo caso coinvolgere una ridotta coltre di terreno fortemente imbibito e a carattere sortumoso, visto il tipo di fenomeno in atto, con la nicchia di distacco collocabile in corrispondenza del sentiero, mentre verso il basso sembrerebbe chiudersi in corrispondenza della strada regionale, la cui muratura non presenta peraltro traccia di lesioni. Va evidenziato che spesso questo tipo di situazioni non comportano un vero e proprio scivolamento del terreno, ma piuttosto dei movimenti locali e assestamenti, talora a componente verticale, legati a fenomeni di gelo-disgelo, variazioni del grado di saturazione e creep della coltre più imbibita. L'area di dissesto viene considerata più ampia del settore più attivo appena descritto e comprende l'area di terreni interessati da circolazioni idriche ma senza evidenze di movimento presenti a valle e monte.

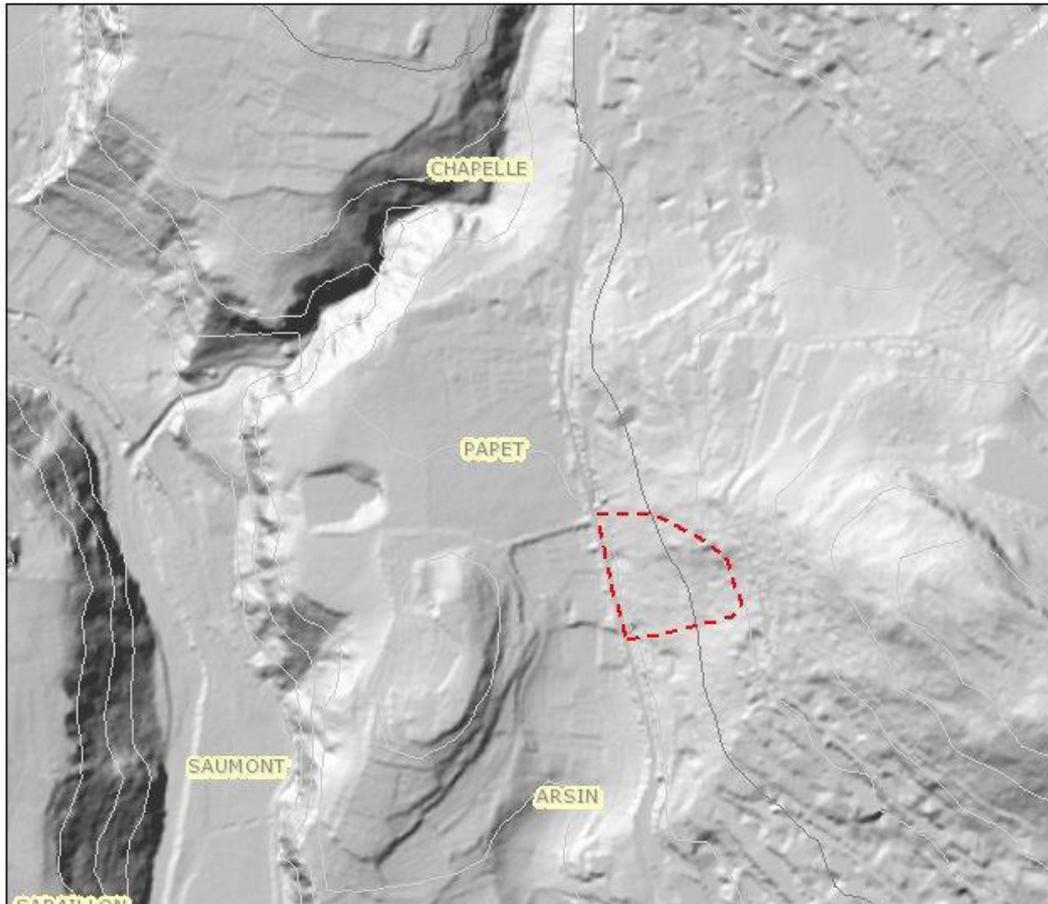
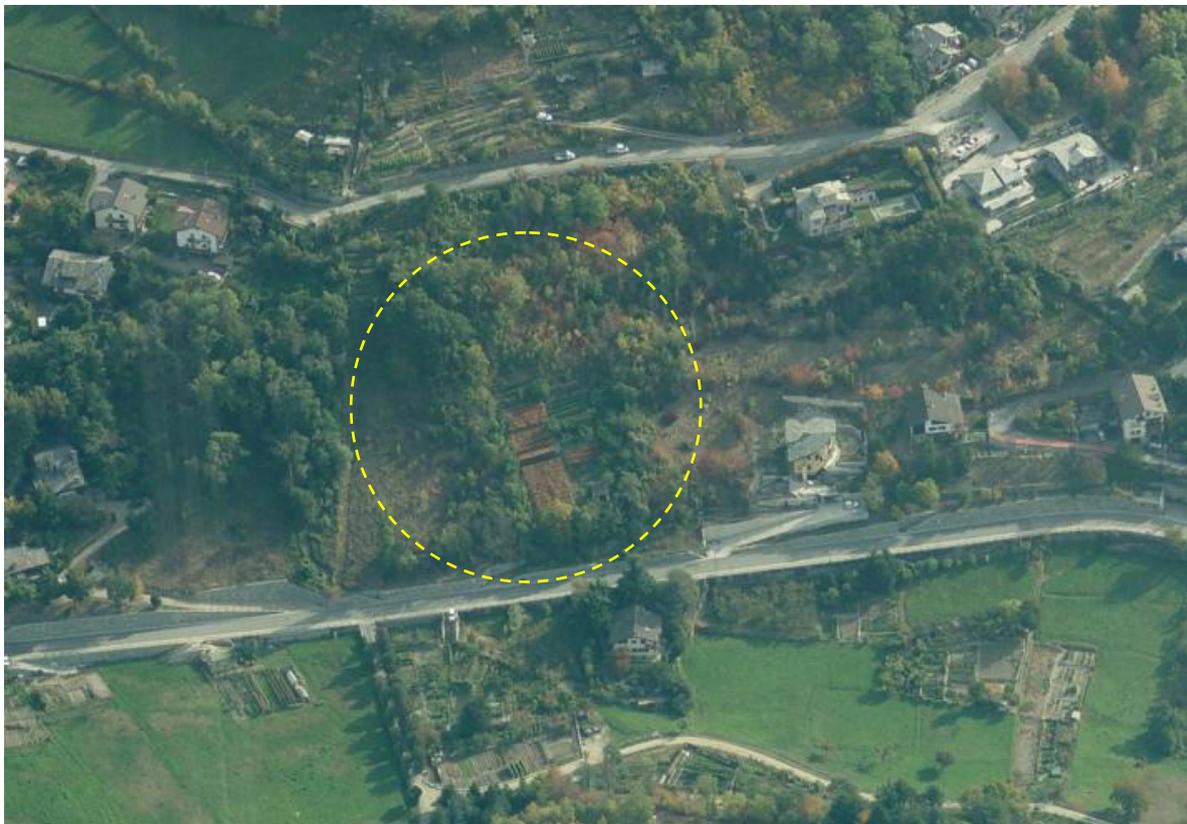
Loc. Arsin (diss. n. 27; Cat. Diss. id. 31417)

L'area in cui viene localizzato il dissesto, che deriva da uno studio dell'università di Torino, si colloca lungo la scarpata di raccordo tra il terrazzo di Arsin e la piana di fondovalle, all'interno di una più ampia forma di antica origine erosionale ad arco (vedi stralcio modello digitale qui sotto e foto nella scheda). L'area risulta attualmente in parte incolta e boscata, in parte coltivata a vigneto. Il Catasto RAVA non segnala dissesti ma suppone la presenza di un fenomeno quiescente in relazione irregolarità della superficie topografica e alla diffusa presenza d'acqua. In base a quanto osservato, essa non presenta nel suo insieme e al suo interno tracce evidenti di una morfologia gravitativa e, in base a quanto constatato in sede di sopralluogo, il fenomeno dovrebbe consistere in un'instabilità molto corticale, legata alla locale condizione di imbibizione dei terreni dovuta ad una circolazione sotterranea. Nel settore edificato ad sud (margine nord della sottozona Ba120) non si riscontra tale condizione, come risulta dagli scavi effettuati per la realizzazione della costruzione relativamente recente (2004) ivi presente, caratterizzata da significativi sbancamenti. Non si rilevano tracce di dissesto al piede del fenomeno, dove corre il muro di controripa della S.R., a monte del quale è presente la linea dell'oleodotto. **L'area perimetrata dal Catasto è individuata attualmente in ambito inedificabile F2; in questa sede, visto il tipo di fenomeno descritto, è stata sostanzialmente mantenuta la medesima zonizzazione**, ampliandola leggermente verso est, fino alla soprastante strada, e verso nord, a comprendere settori maggiormente acclivi presenti al bordo superiore della stessa.

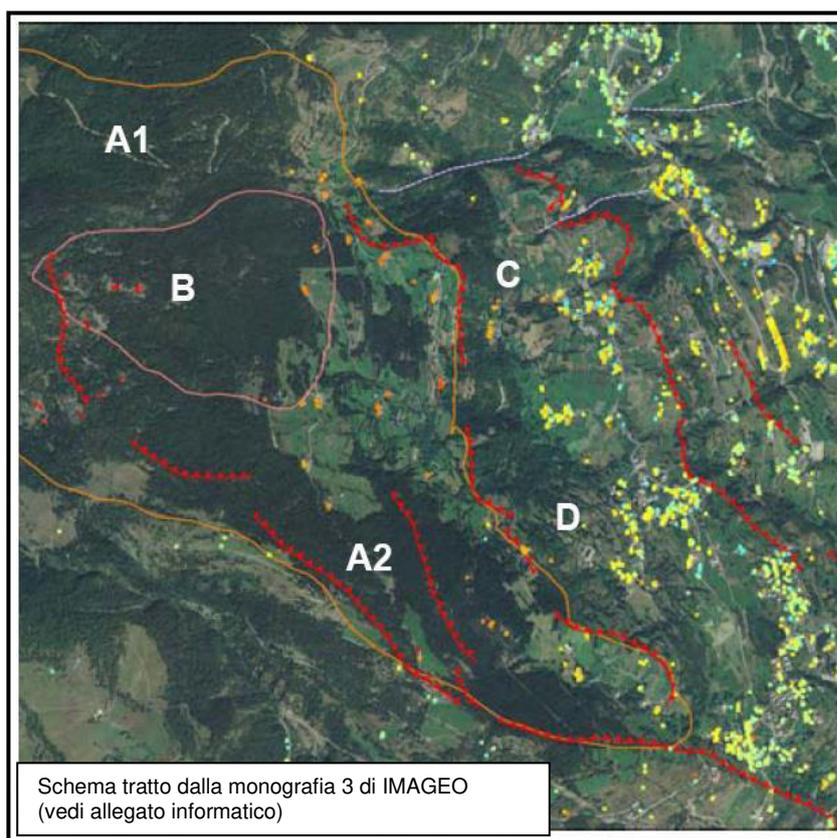
Il fenomeno di DGPV costituisce l'argomento della monografia n. 3 – P.ta Chaligne del lavoro di *Interpretazione dati PSInSAR sul territorio regionale valdostano* commissionato alla Soc. IMAGEO dalla RAVA (2010). Tale studio, che esamina i dati di monitoraggio satellitare rilevati dal satellite ERS dal 1999 al 2000, suddivide il fenomeno in diversi settori, distinguendo nella parte alta, in riferimento anche ai dati del catasto IFFI, il settore A1 e A2 e B (frana di Rechelaye) e nella parte bassa i settori C e D, nei quali mancano evidenze morfologiche di deformazioni in atto.

Sempre per IMAGEO lo studio delle serie storiche evidenzia per la DGPV una velocità media di spostamento di $- 3,28$ mm/anno per la geometria ascendente, la più favorevole vista l'esposizione del versante ad est. Nel settore inferiore (C e D) si registrano velocità di spostamento di qualche millimetro (sempre < 10 mm), in assenza di evidenze di deformazioni superficiali indicate dalla foto interpretazione. Nel settore mediano, a monte della scarpata che delimita la porzione superiore del fenomeno, lo studio evidenzia velocità medie nell'ordine dei 10 mm/anno, sempre in assenza di evidenti deformazioni superficiali. La scomposizione del moto indica un evidente spostamento verso est in tutto il versante, con locali porzioni a maggiore velocità (tra B e C).

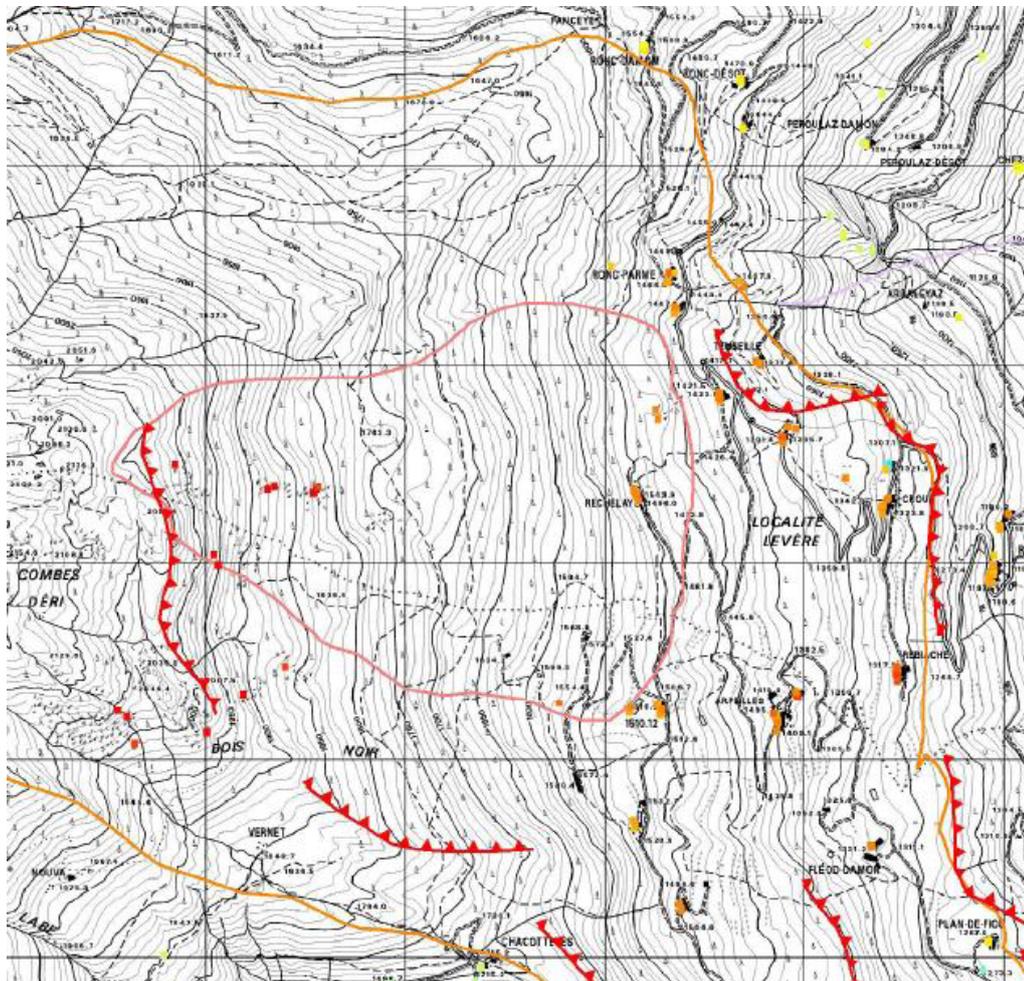
La **frana di Rechelaye** (diss n. 53) viene individuata dal catasto IFFI (denominata "Combe d'Eri": vedi stralcio qui sotto, tratto dalla monografia di IMAGEO) senza commenti di sorta. In realtà non si distingue molto dalla più ampia nicchia secondaria della DGPV di Bois-Noir, con la quale ha in comune scatter di PSinSAR con analogo movimento di oltre 10 mm/anno nel settore più elevato, mentre nel settore antropizzato al piede gli spostamenti risultano più modesti e analoghi a quelli dei settori adiacenti.
