AOSTA

**STUDIO PER LA DELIMITAZIONE DEGLI AMBITI INEDIFICABILI
AI SENSI DELLA LEGGE REGIONALE 11/98
CARTOGRAFIA PRESCRITTIVA DI SINTESI
art. 35
"Individuazione dei terreni a rischio di frana"**

RELAZIONE TECNICA

VARIANTE E REVISIONE

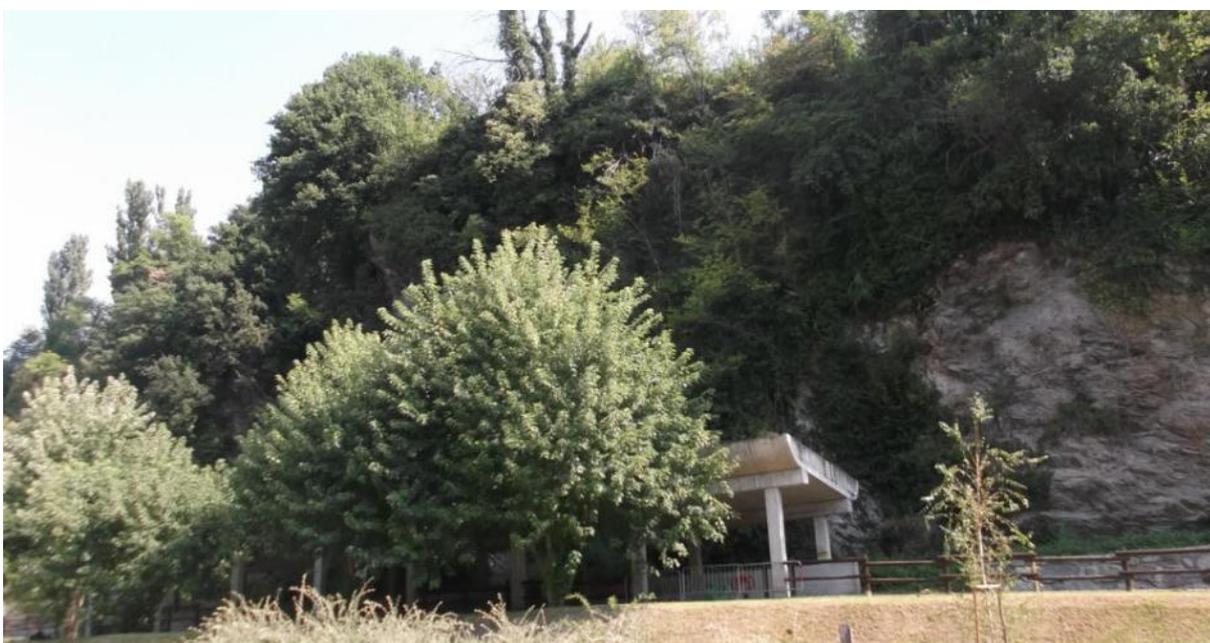
Questo settore è stato preso in esame in quanto costituisce un'altro ambito geomorfologico del Comune caratterizzato da problematiche di dissesto per frana, peraltro in continuità con gli studi già effettuati nella recente variante di recepimento dello Studio di Bacino sul T. de Parléaz (2020). Le problematiche sono comunque ridotte, in quanto l'area è priva di edificazione, se non si considerano le modeste infrastrutture dell'area verde di Somont, che occupa larga parte del fondo della gola presso il suo sbocco. A difesa dell'area verde sono state realizzate opere attive (rete corticale) e passive (barriere e galleria paramassi: vedi foto qui sotto) al piede e lungo la ripida falesia di calcescisti che delimita il fianco sinistro dell'incisione.

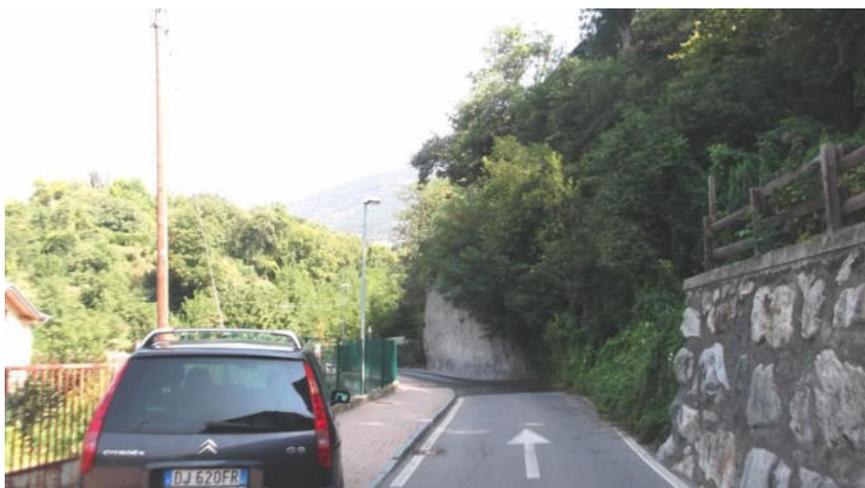
Settore di sbocco della gola di Somont in loc. Roppoz (sin. orografica). Si notino gli affioramenti di calcescisti tagliati dalla strada nel tratto di scarpata più acclive e i fabbricati che insistono sul settore dove il pendio si addolcisce.

E' stata anche esaminata la situazione dei fabbricati posti allo sbocco della gola in ds. e sin orografica, ai margini delle località Condemine e Roppoz (margine Zona Ba73), attualmente inseriti in fascia F2 in ragione dell'acclività del pendio. Le osservazioni effettuate hanno consentito di verificare l'assenza di dissesti e, considerata la ridotta altezza dei pendii in questione, di portare in F3 le abitazioni presenti, lasciando in F2 le porzioni di scarpata decisamente più acclivi presenti verso l'interno della gola (nord: vedi foto qui sotto).

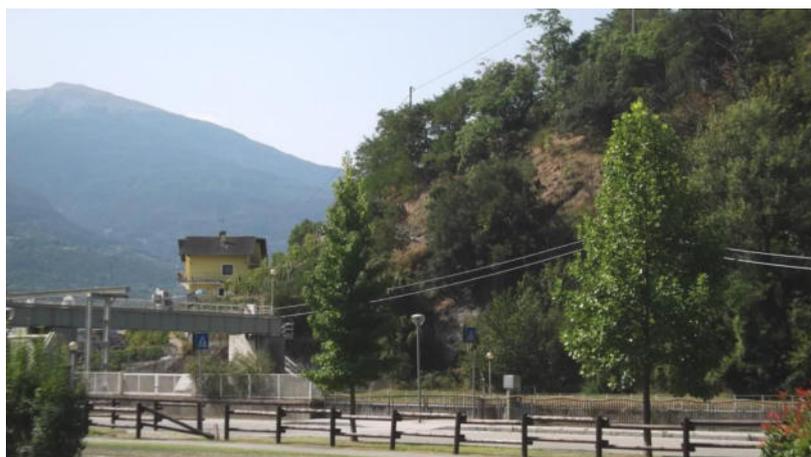
Settore di sbocco della gola di Somont in loc. Condemine (ds. orografica). Si noti la ripida scarpata boscosa a ridosso della presa idroelettrica che perde rapidamente vigore e acclività in corrispondenza delle case.

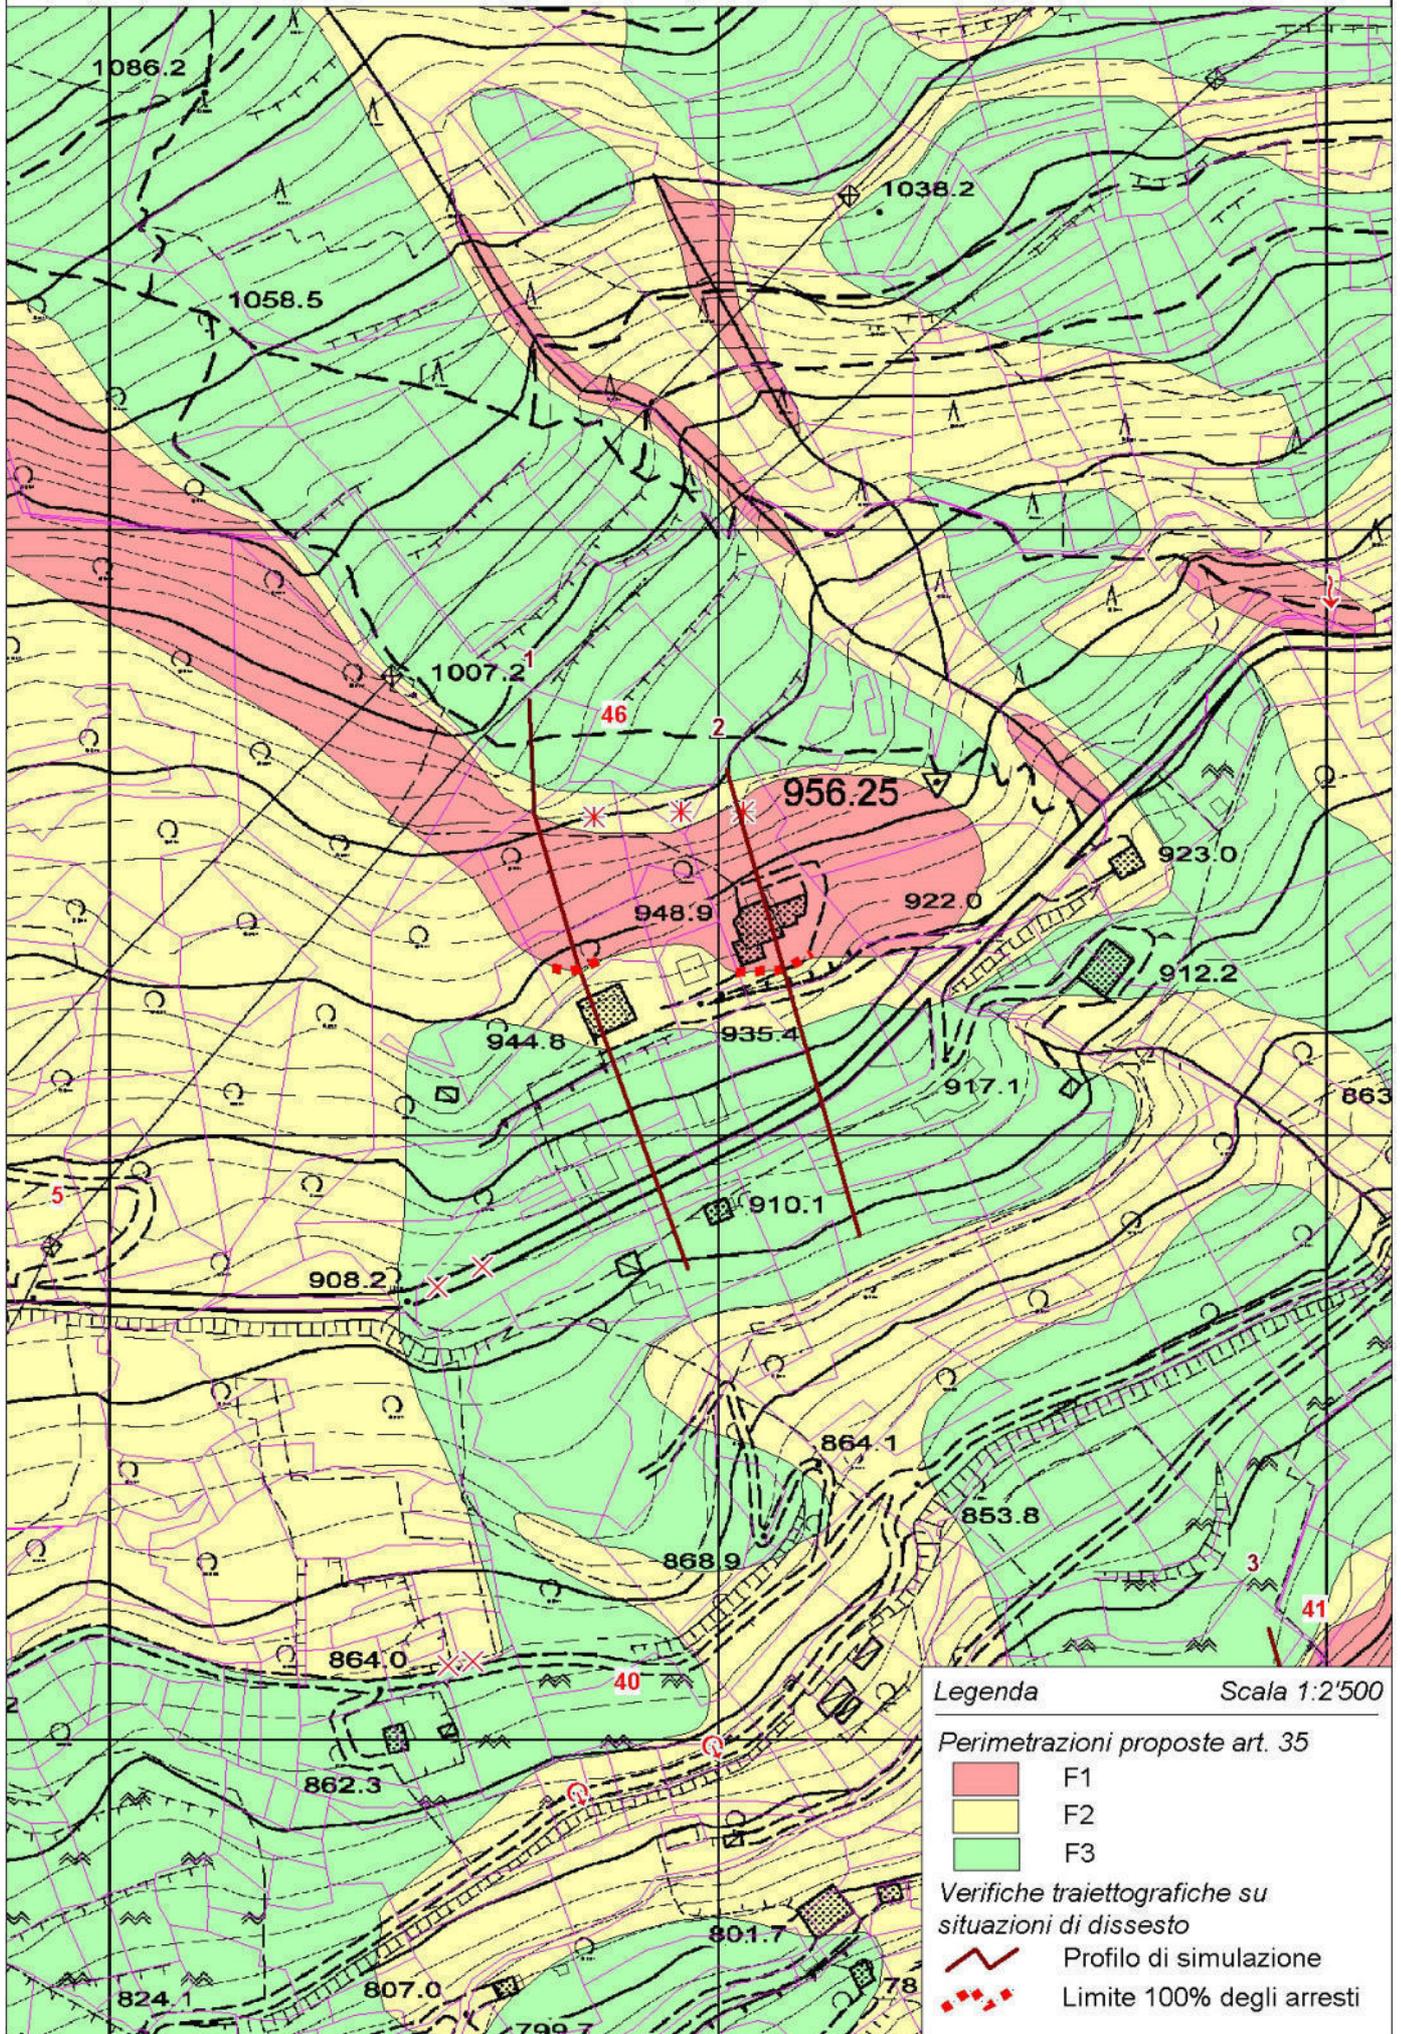
Settore di approfondimento per caduta massi
 - SERRAND / VIGNOLE -

MAPPA INTEGRATIVA
ESITO SIMULAZIONI – PERIMETRAZIONI PROPOSTE

- Perimetrazioni proposte art. 35
- F1
 - F2
 - F3
- Verifiche traiettografiche su situazioni di dissesto
- Profilo di simulazione
 - Limite 100% degli arresti

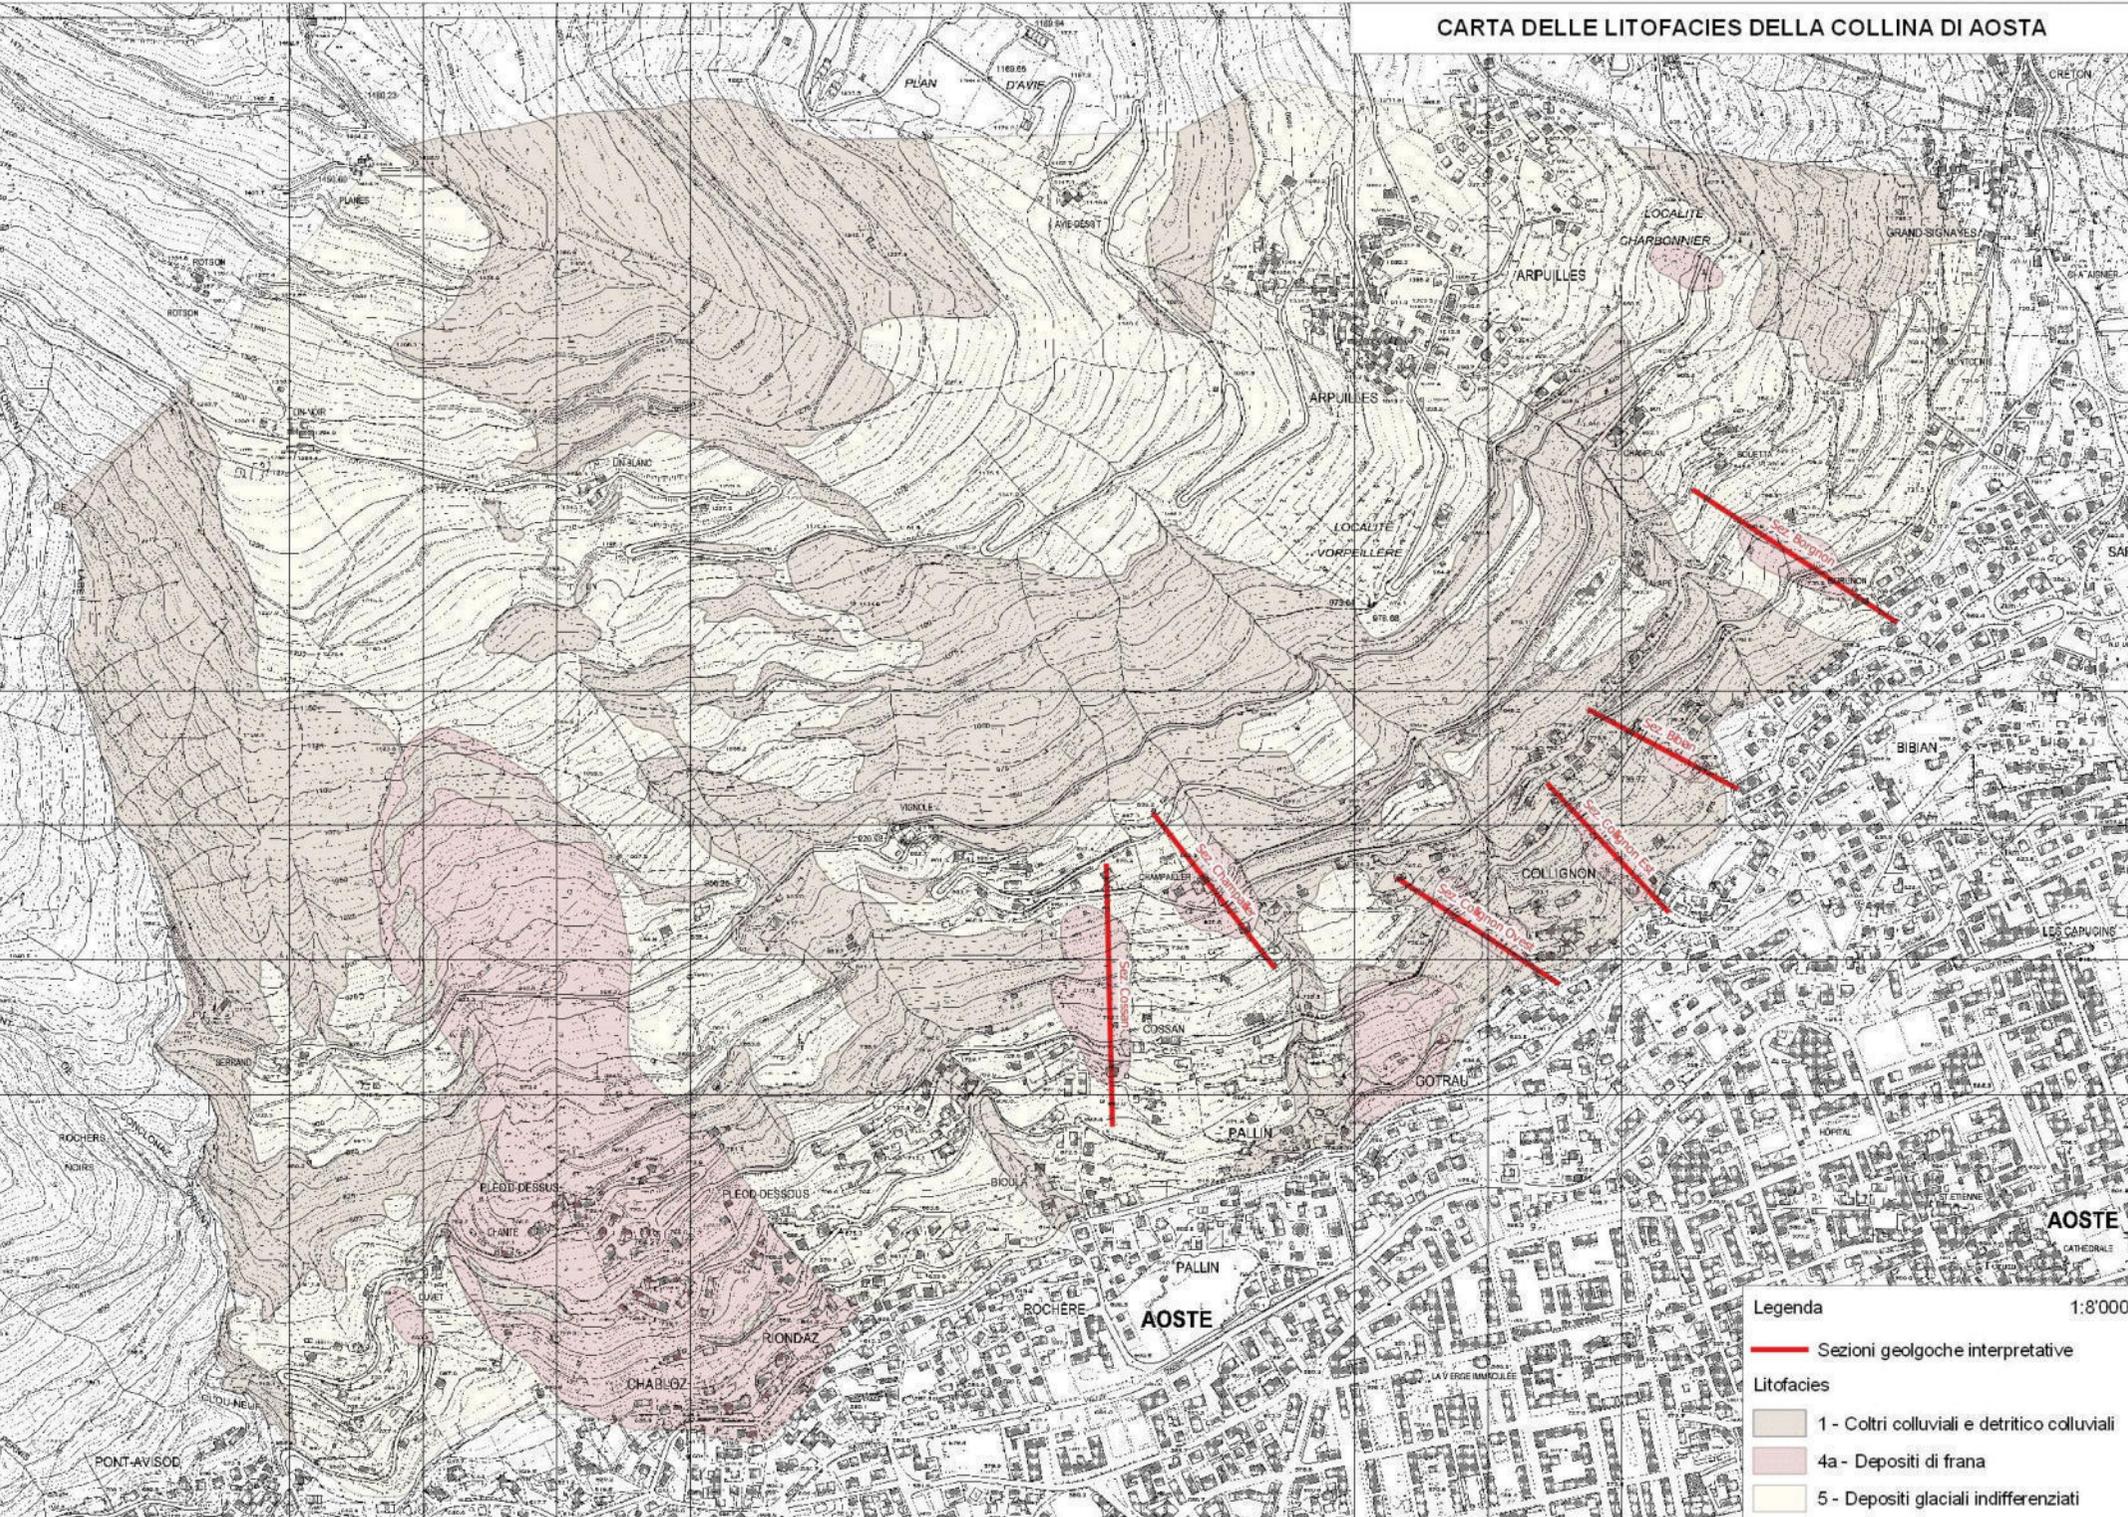
CARTA DELLE LITOFACIES DELLA COLLINA DI AOSTA

- 1 - Coltri colluviali e detritico colluviali
- 4a - Depositi di frana
- 5 - Depositi glaciali indifferenziati

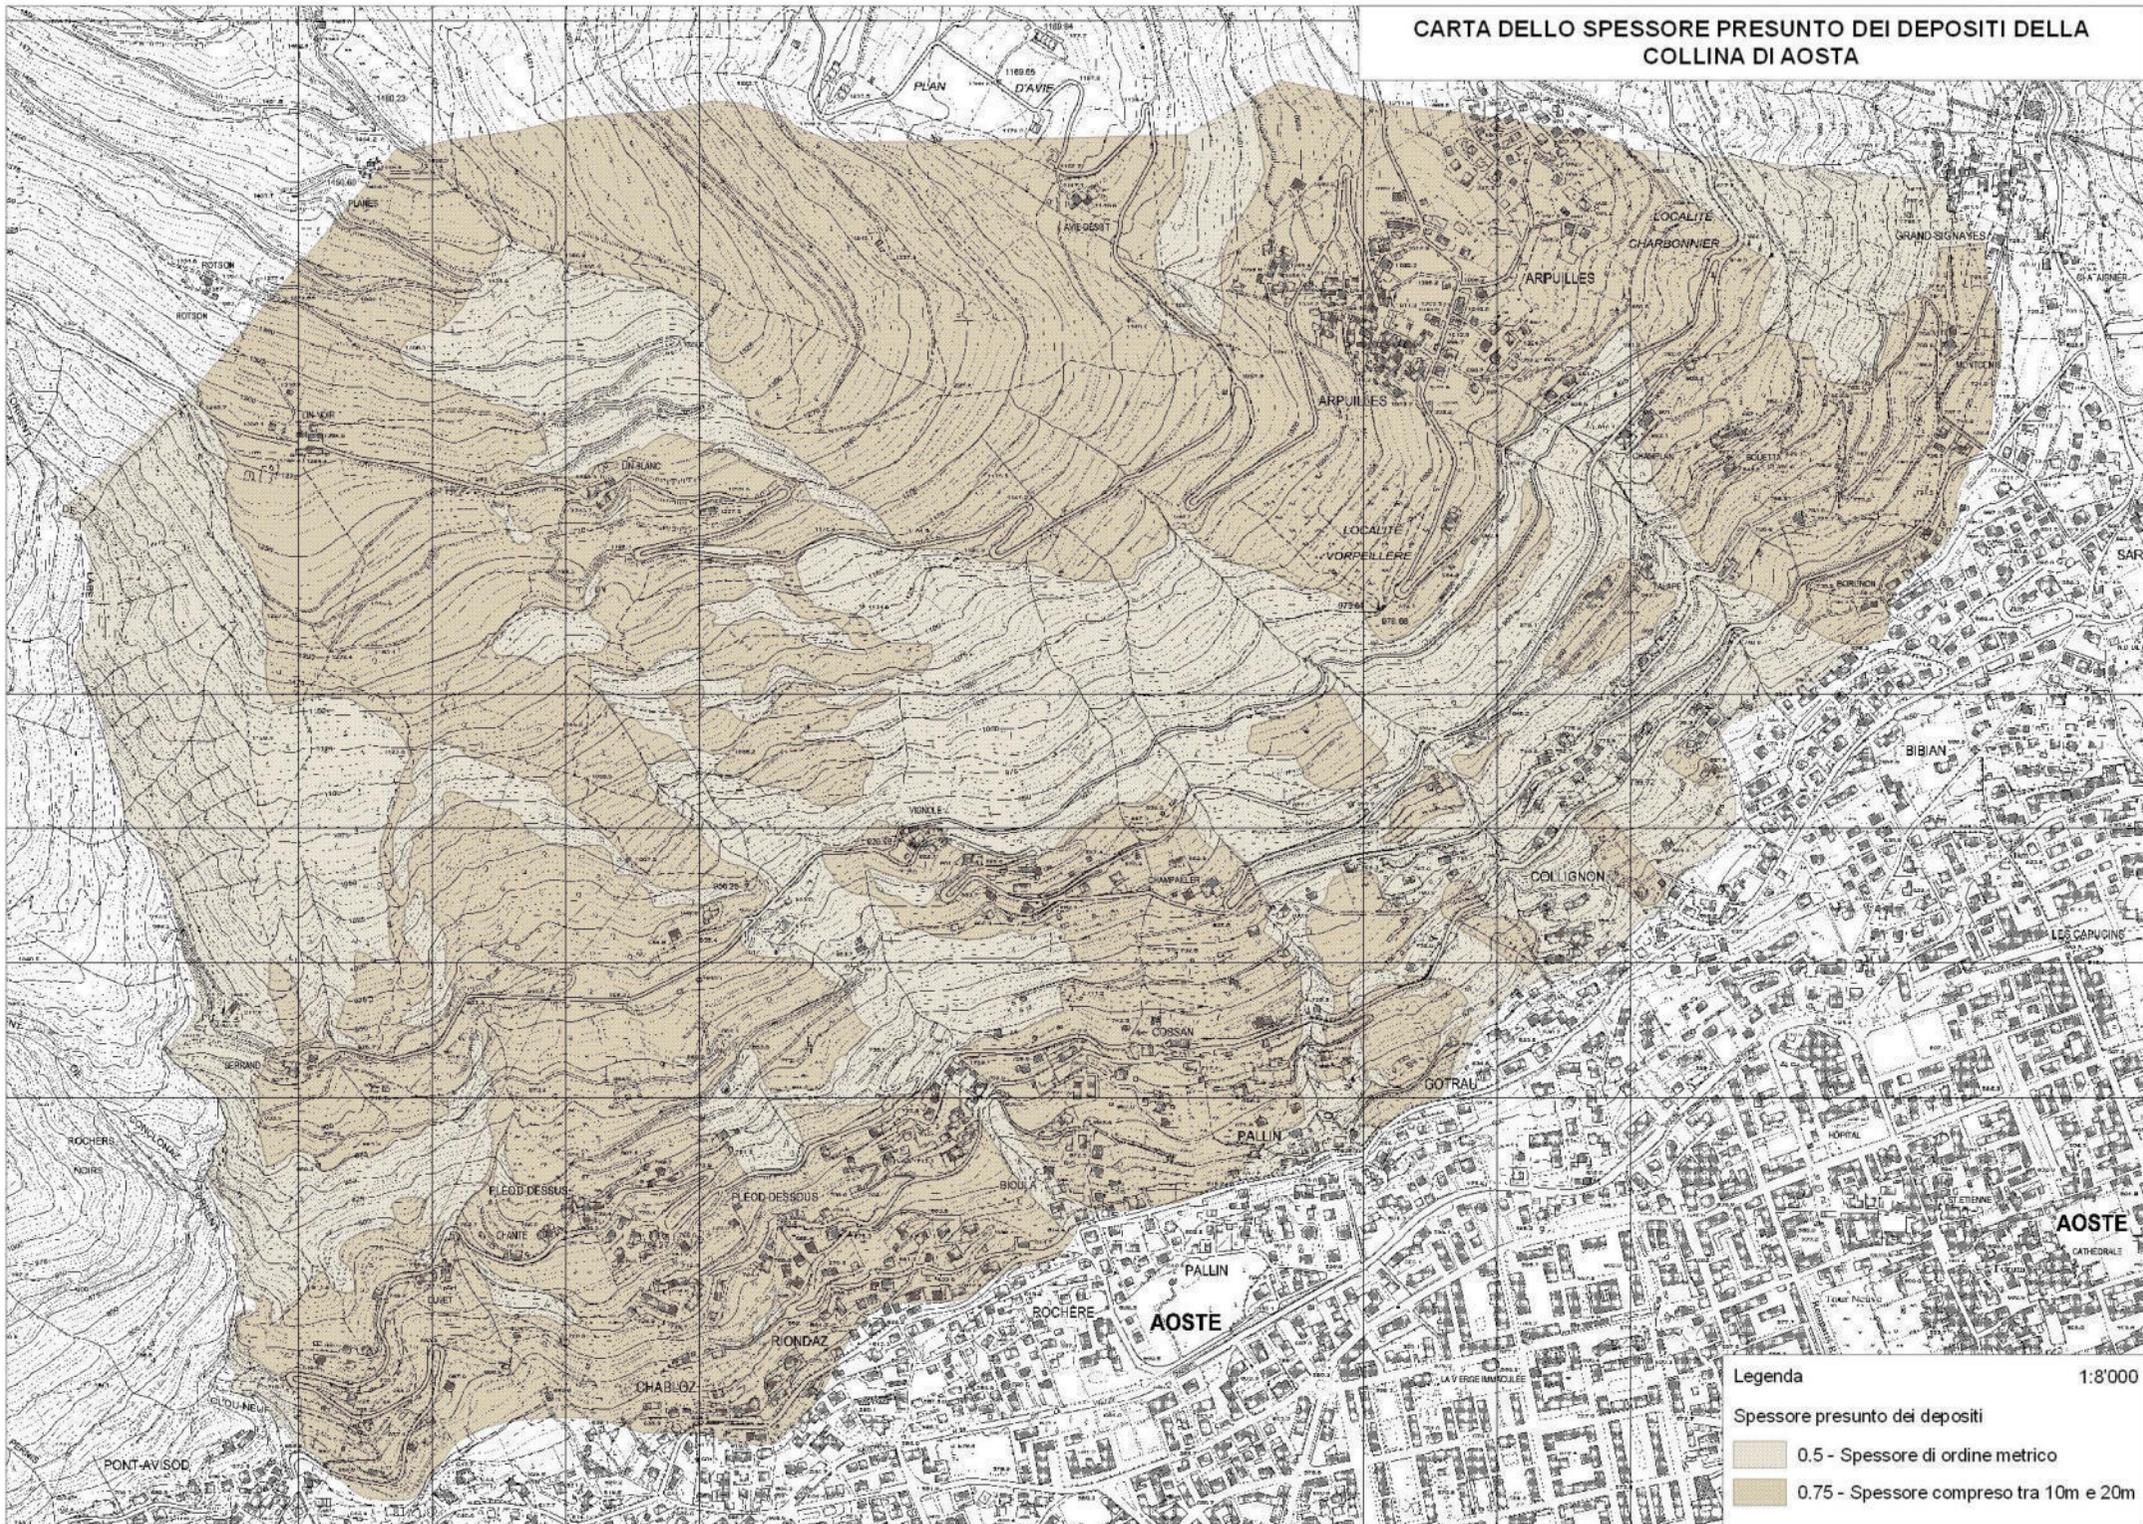
CARTA DELLO SPESSORE PRESUNTO DEI DEPOSITI DELLA COLLINA DI AOSTA

- 0.5 - Spessore di ordine metrico
- 0.75 - Spessore compreso tra 10m e 20m

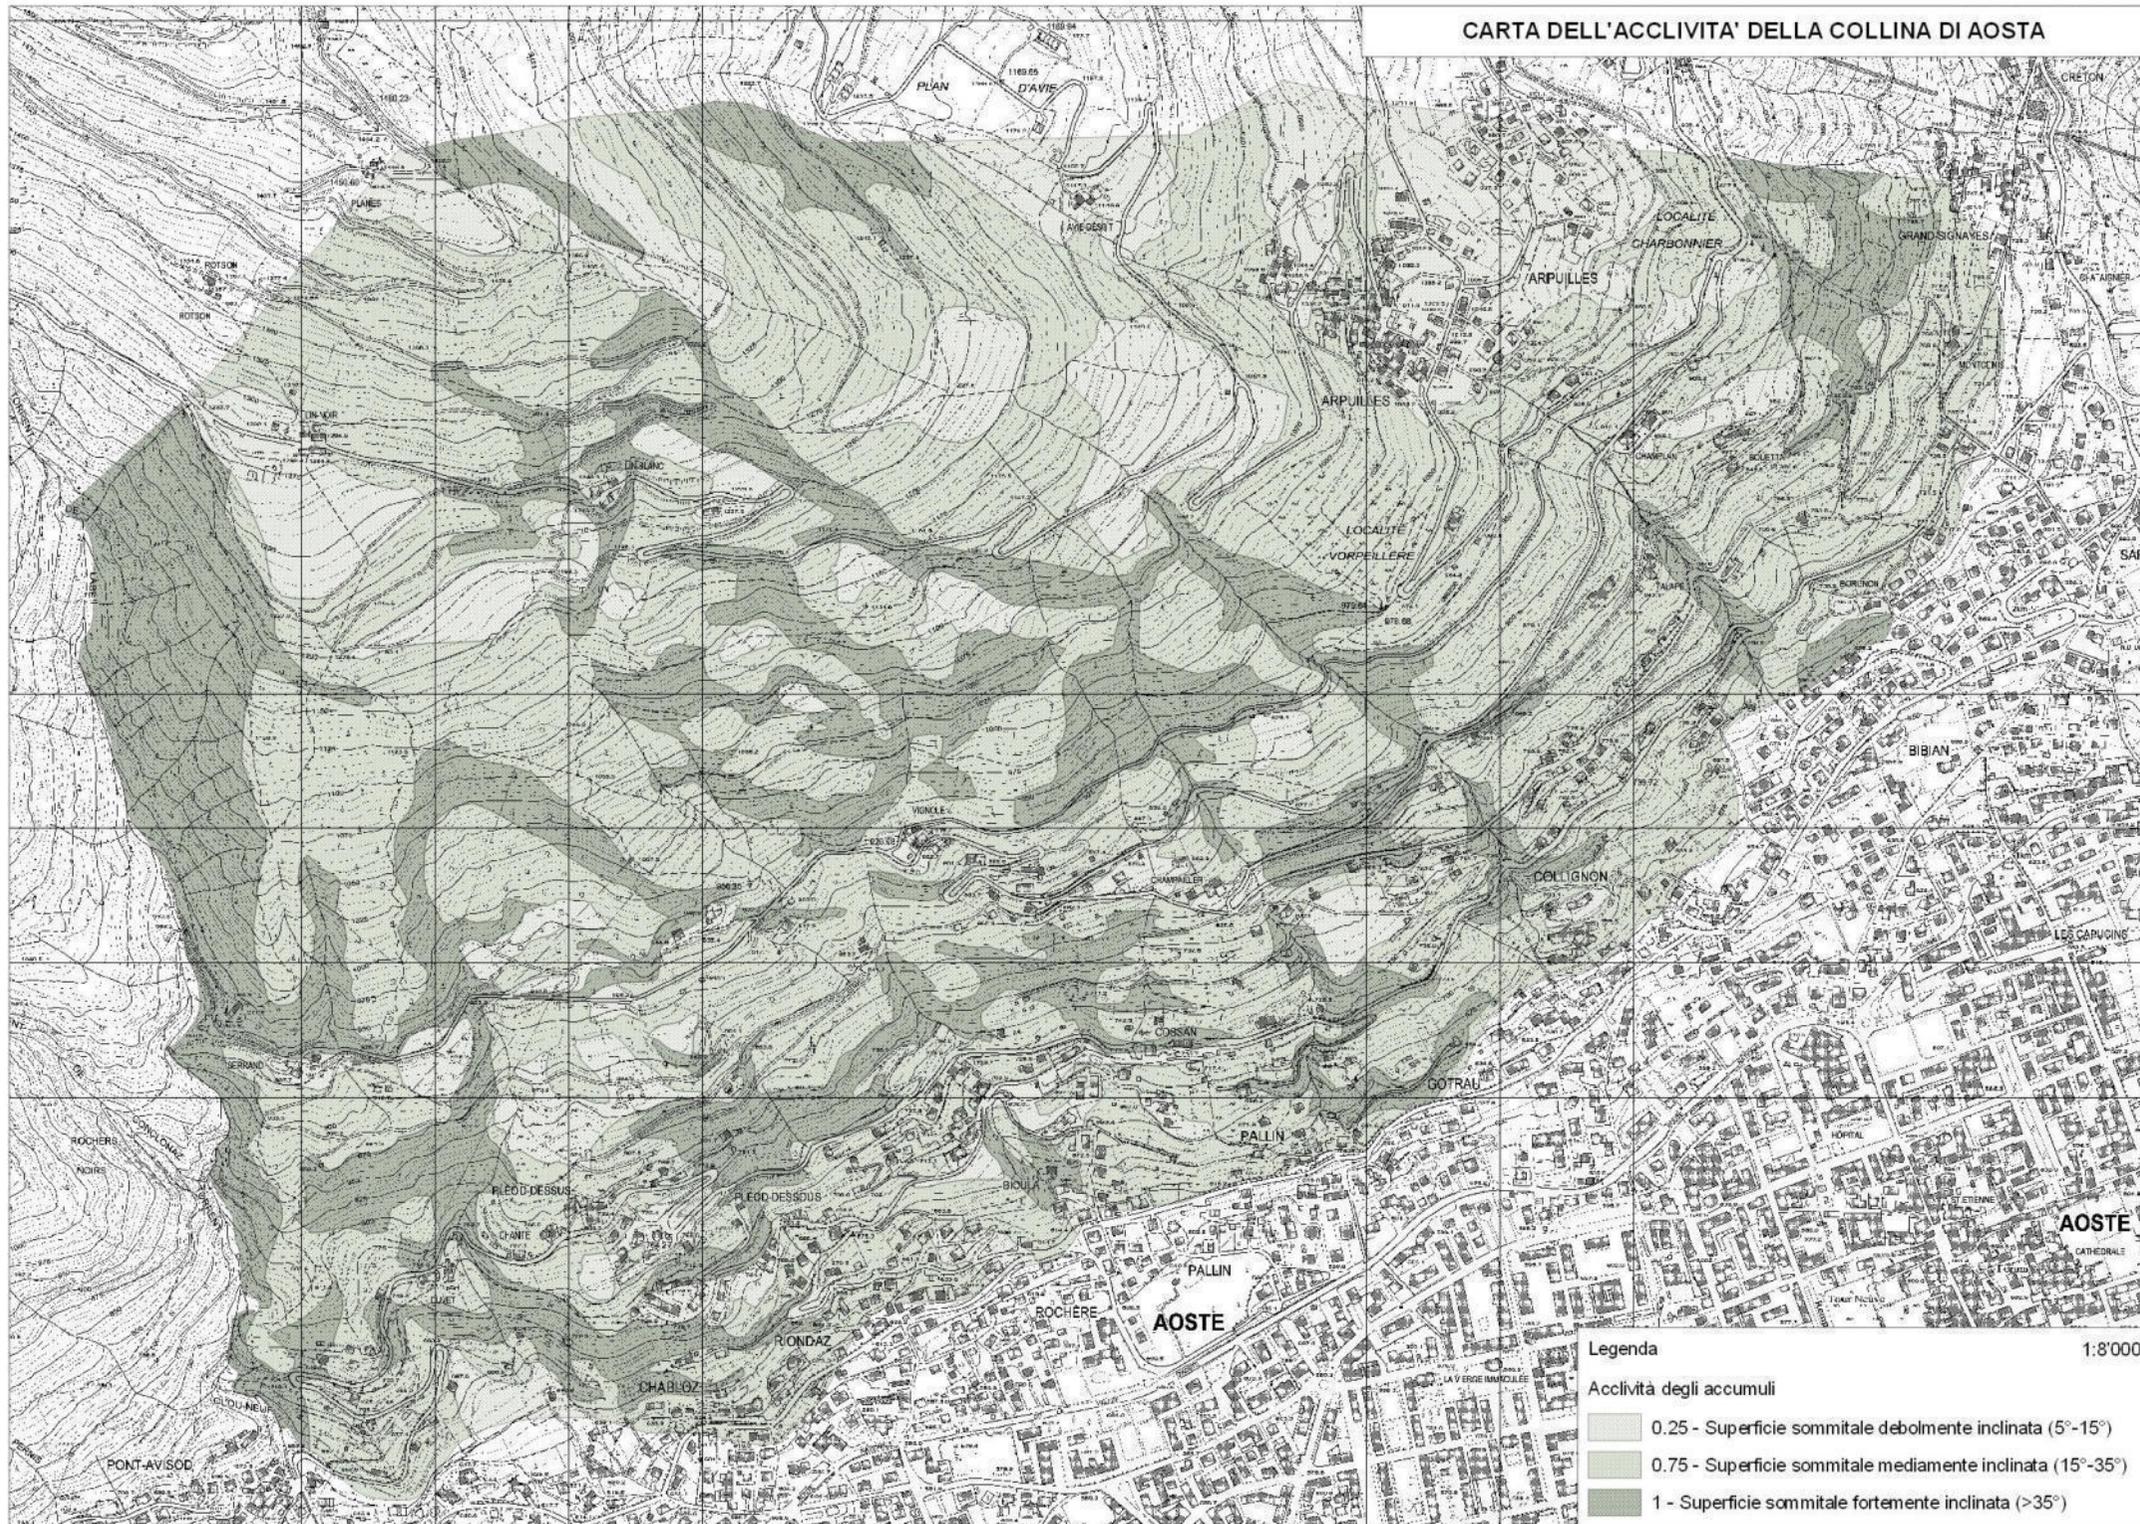
CARTA DELL'ACCLIVITA' DELLA COLLINA DI AOSTA

- 0.25 - Superficie sommitale debolmente inclinata (5°-15°)
- 0.75 - Superficie sommitale mediamente inclinata (15°-35°)
- 1 - Superficie sommitale fortemente inclinata (>35°)

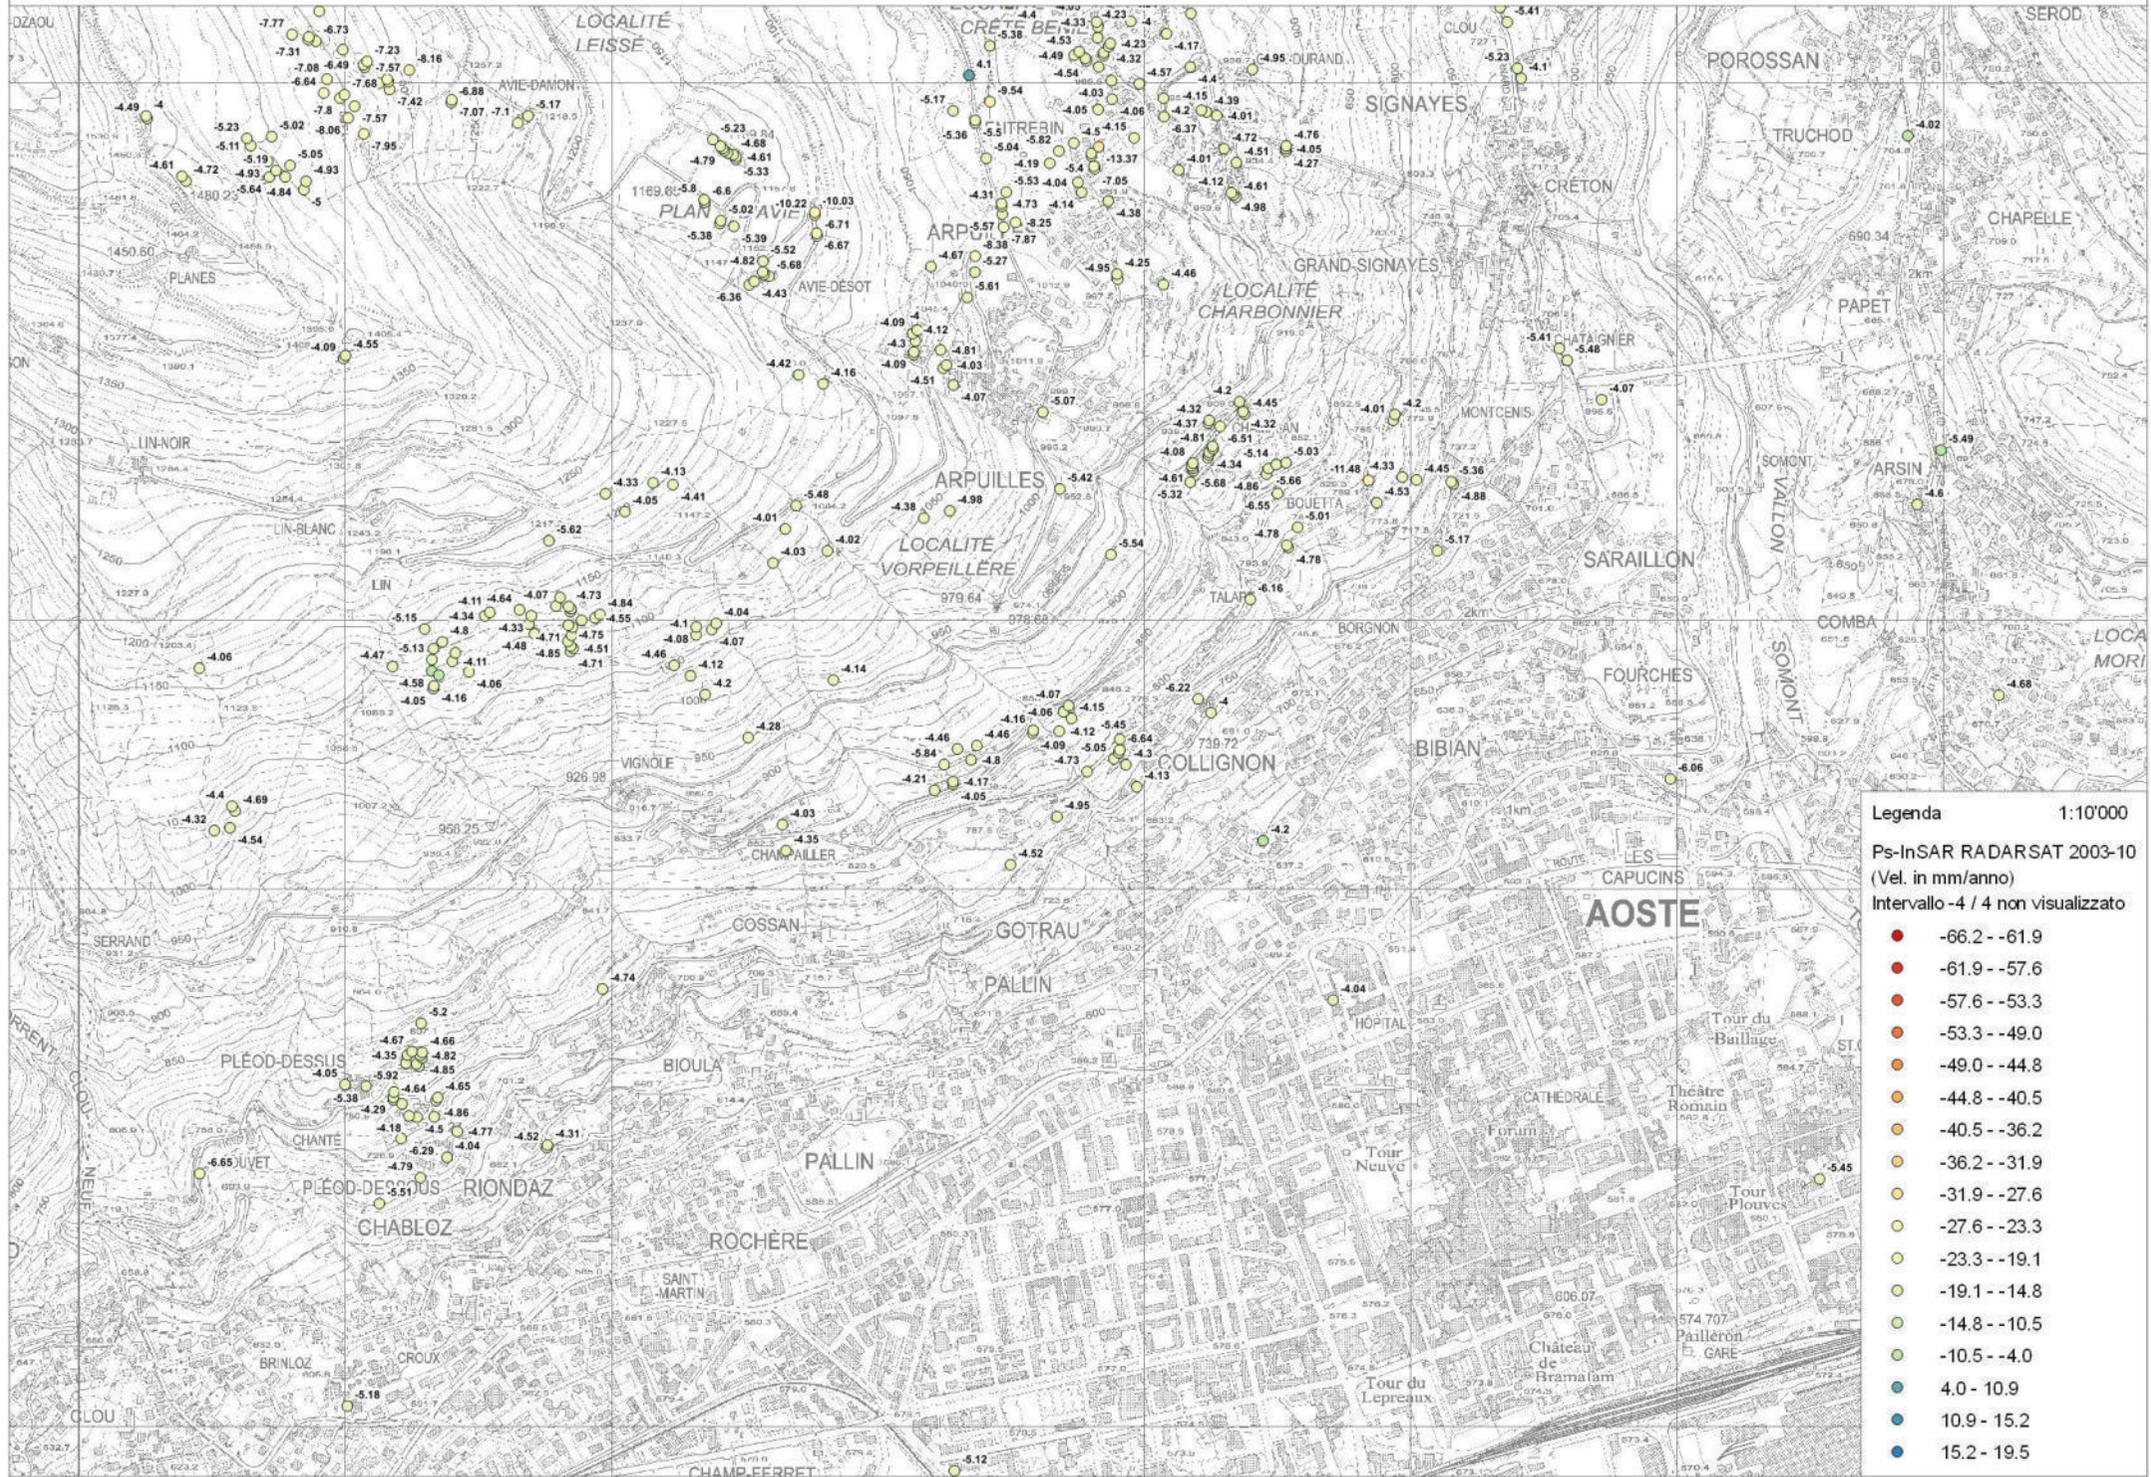
STRALCIO DEI DATI DI INTERFEROMETRIA SATELLITARE Ps-InSAR - Fonte RADARSAT 2003-10

Ps-InSAR RADARSAT 2003-10
(Vel. in mm/anno)
Intervallo -4 / 4 non visualizzato

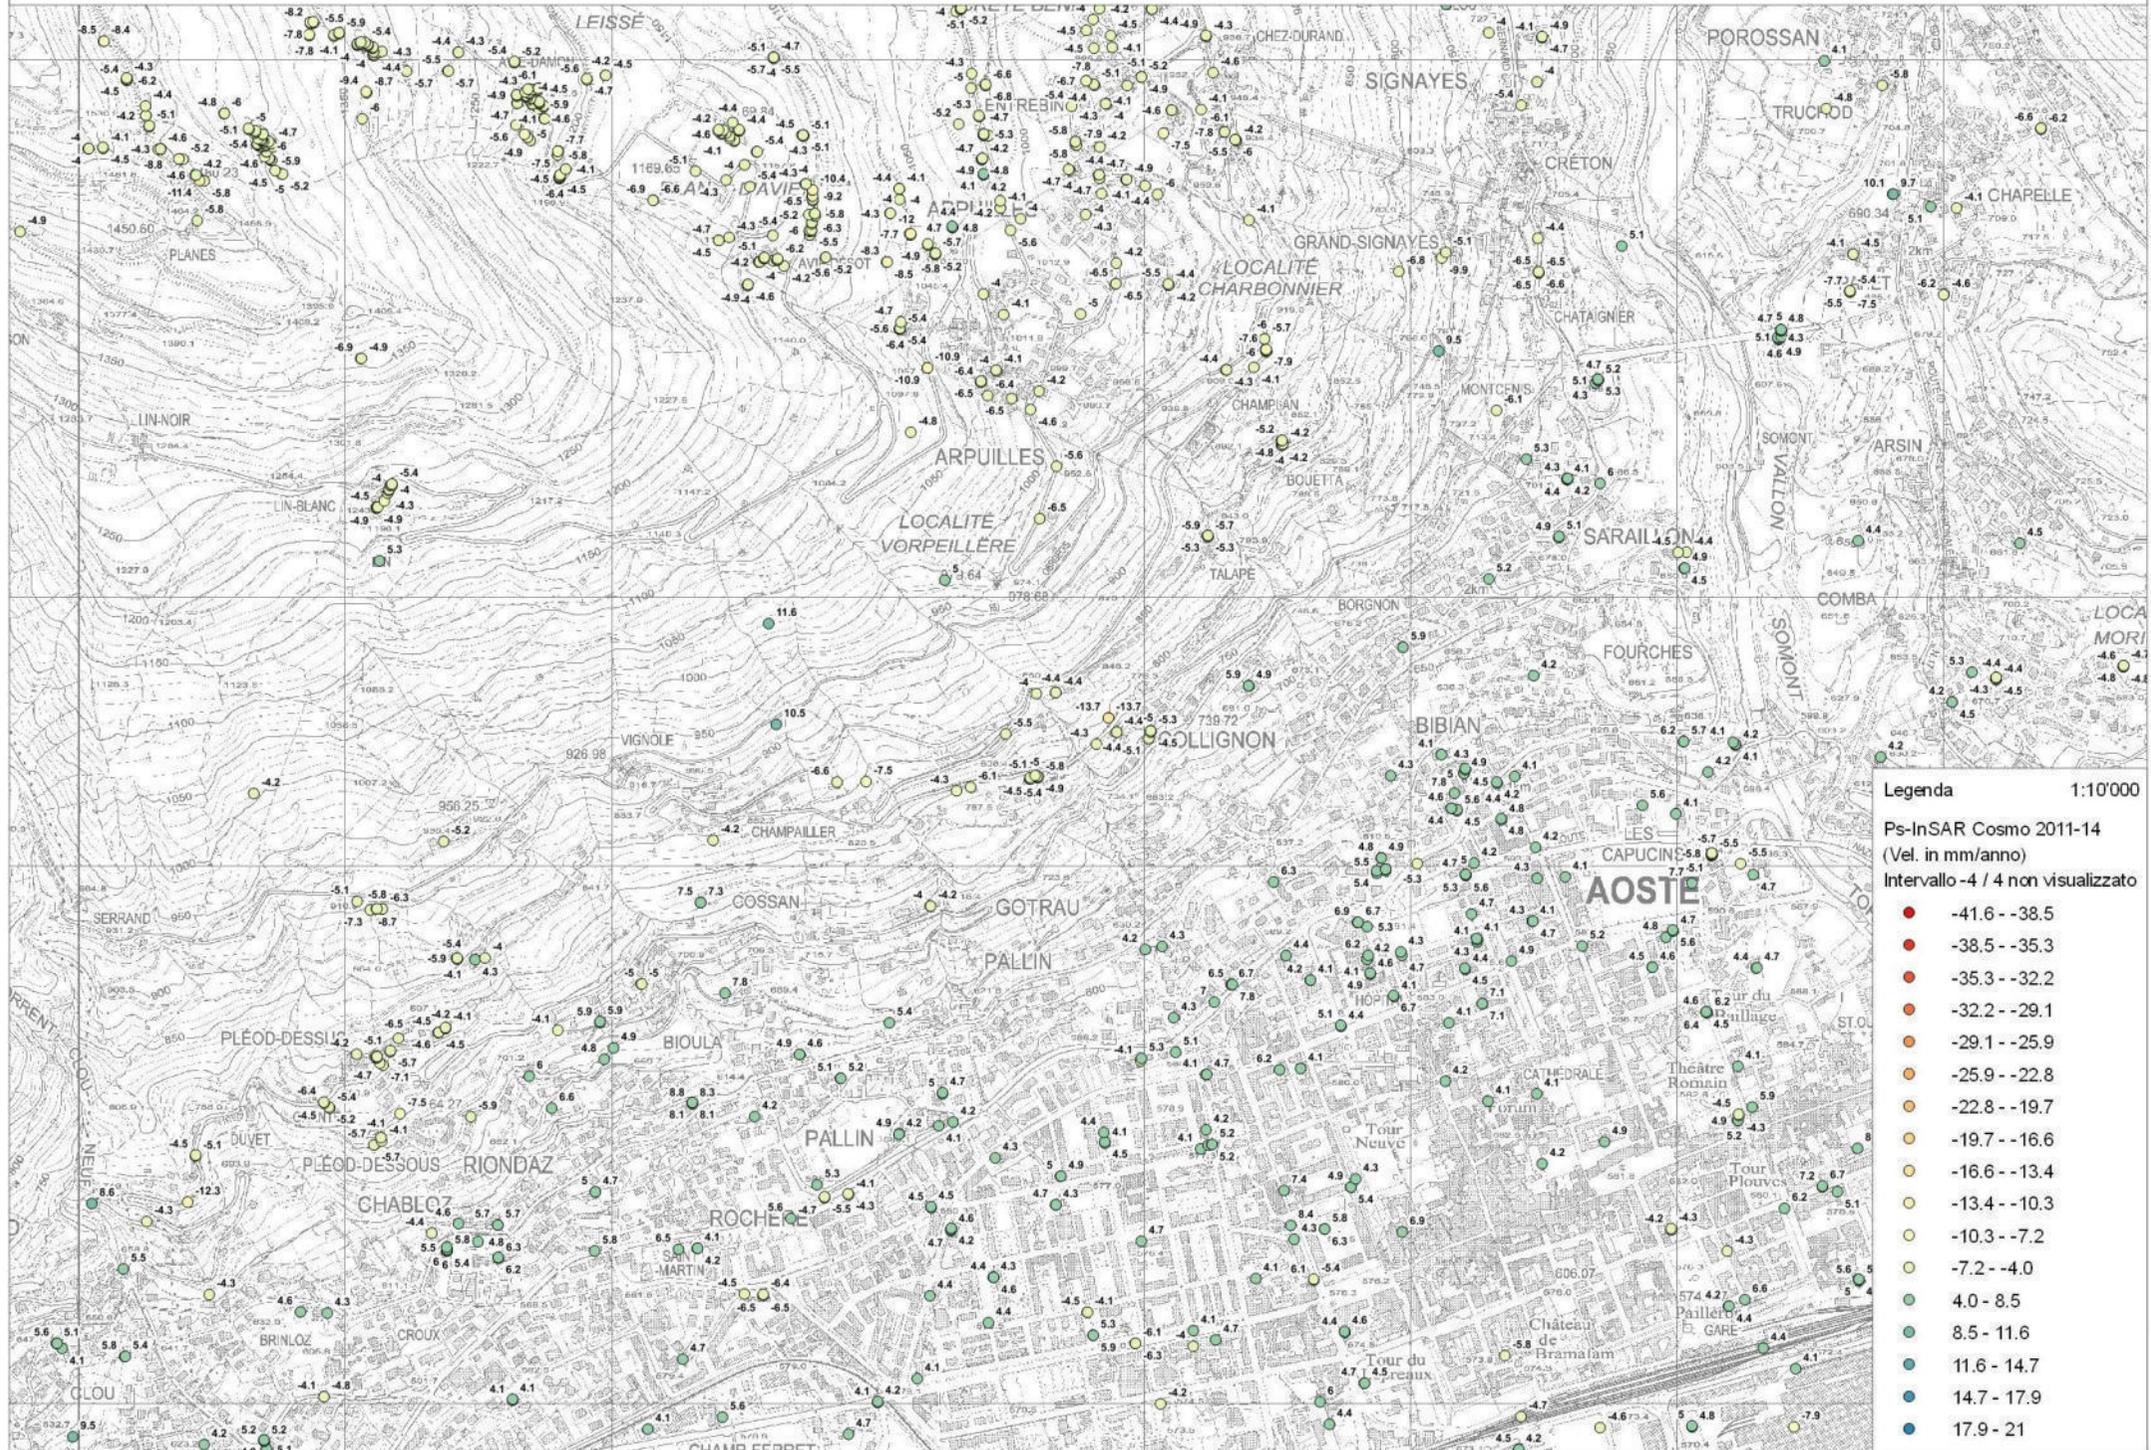
STRALCIO DEI DATI DI INTERFEROMETRIA SATELLITARE Ps-InSAR - Fonte COSMO 2011-14
 - Collina di Aosta -

Ps-InSAR Cosmo 2011-14
 (Vel. in mm/anno)
 Intervallo -4 / 4 non visualizzato
