AOSTA

**STUDIO PER LA DELIMITAZIONE DEGLI AMBITI INEDIFICABILI
AI SENSI DELLA LEGGE REGIONALE 11/98
CARTOGRAFIA PRESCRITTIVA DI SINTESI
art. 35
"Individuazione dei terreni a rischio di frana"**

RELAZIONE TECNICA

VARIANTE E REVISIONE

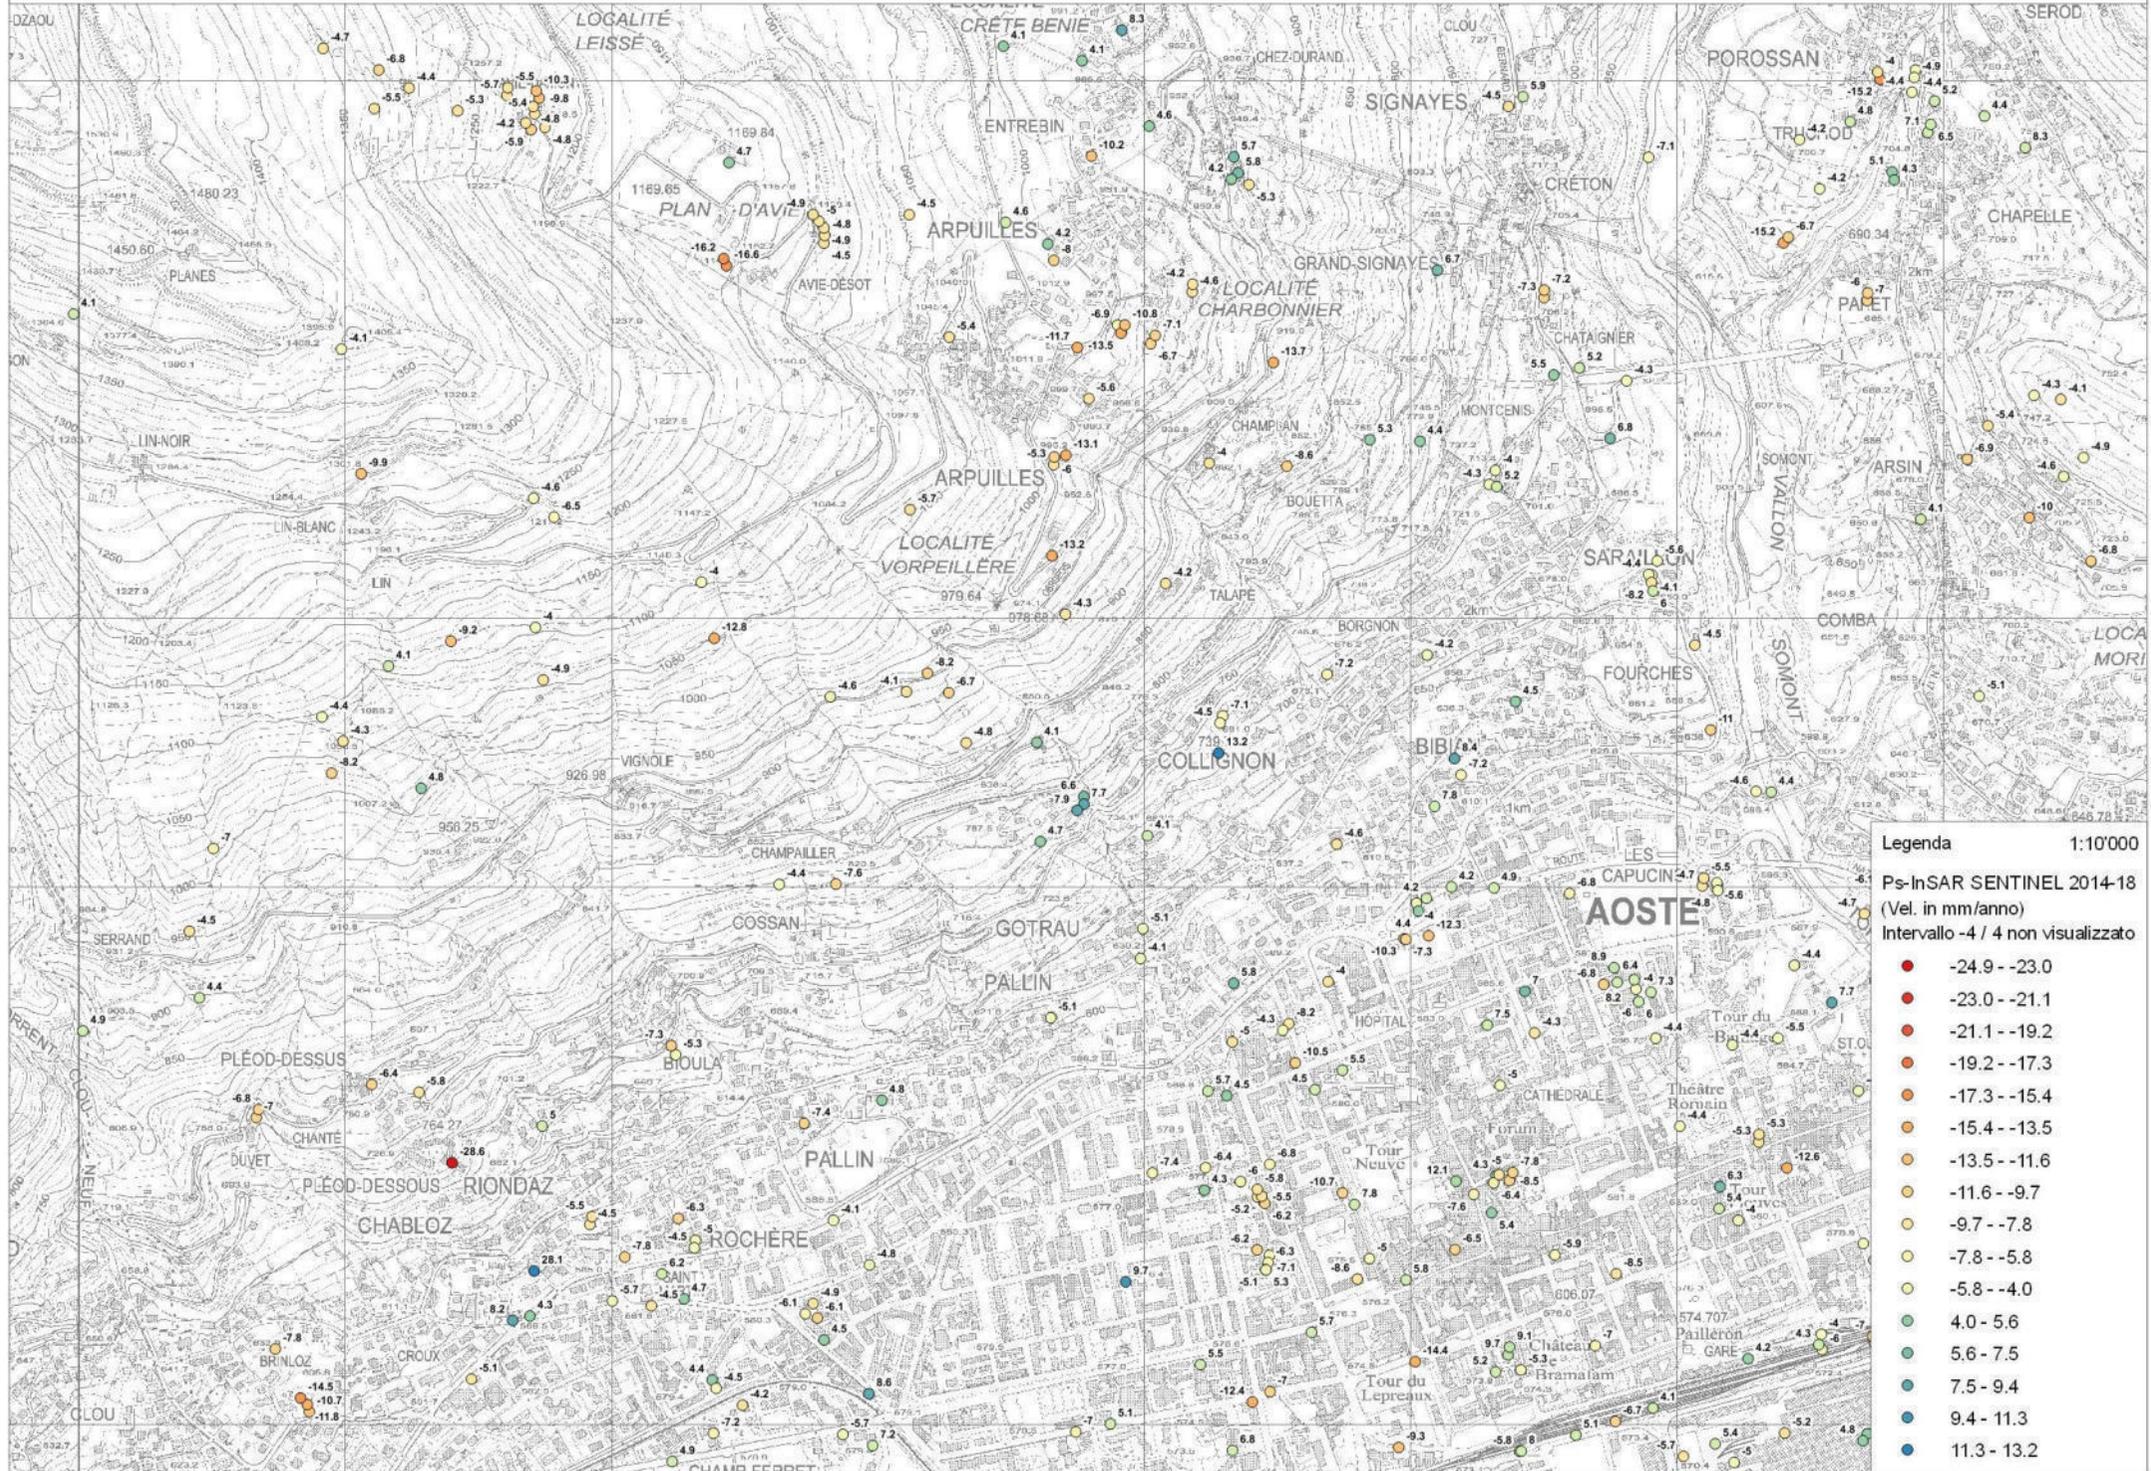
STRALCIO DEI DATI DI INTERFEROMETRIA SATELLITARE Ps-InSAR - Fonte SENTINEL 2014-18

Ps-InSAR SENTINEL 2014-18
(Vel. in mm/anno)
Intervallo -4 / 4 non visualizzato

Notiamo che, in base alle osservazioni effettuate nel corso dei sopralluoghi e considerando sempre l'incertezza legata alla sfavorevole esposizione del versante, non sembrerebbero esserci significativi riscontri tra i movimenti registrati dal satellite e quelli rilevati nel corso dei sopralluoghi sotto forma di lesioni nelle strutture legate ai movimenti gravitativi, se non nel caso della strada per Serrand in corrispondenza del limite est della frana di Pléod e, forse, della strada di accesso al condominio Girasole (28 mm/a - dato però molto puntuale come localizzazione e estensione temporale, visto che viene registrato solo da 1 punto e dal solo Sentinel 2014-2018).
