COMUNE DI VALBONDIONE

SALVAGUARDIA E VALORIZZAZIONE DEI SISTEMI MALGHIVI

PROGETTO ESECUTIVO

- 1. adeguamento, ristrutturazione ed ampliamento degli impianti di captazione, accumulo ed adduzione d'acqua a nuovi punti d'abbeverata a servizio della baita bassa all'alpe Asta*
- 2. realizzazione di nuovo impianto d'approvvigionamento e distribuzione d'energia fotovoltaica a servizio della baita bassa all'alpe Asta*
- 3. realizzazione di nuovo impianto d'approvvigionamento e distribuzione d'energia fotovoltaica a servizio della baita di Sasna all'alpe Passevra*

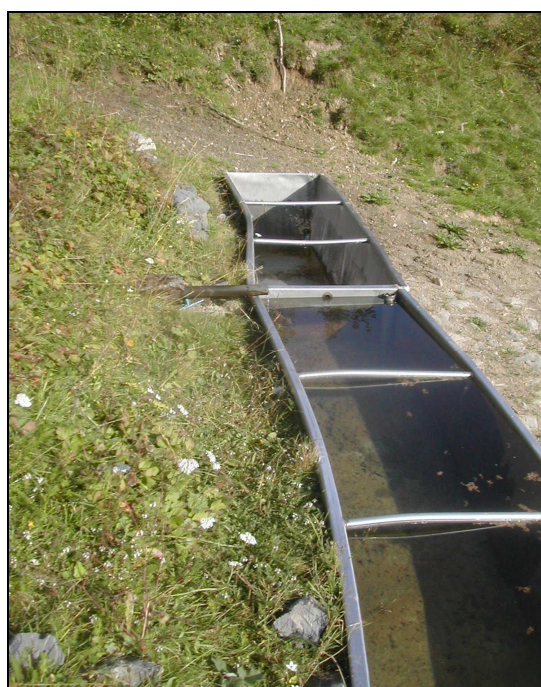
Immagine 3: vasche d'acciaio nelle vicinanze della baita di mezzo, deformate e tagliate negli spigoli; la seconda è inutilizzabile

Per quanto concerne i lavori da realizzare nei pressi della baita di mezzo, sempre con l'obiettivo di garantire una provvista d'acqua sufficiente alle necessità del bestiame, si prevede di sostituire le vasche in acciaio, attualmente presenti e danneggiate dal peso di neve e ghiaccio (una non più utilizzabile, la seconda prossima alla rottura definitiva), con due vasche delle medesime dimensioni (m 4,0x0,8x0,8h) ma in acciaio zincato opportunamente rinforzato (con piano di calpestio anteriore pavimentato con acciottolato posato a secco e rivestimento in muratura di pietrame e calcestruzzo). Le vasche metalliche danneggiate verranno asportate, previo leggero scavo manuale e trasportate a valle con elicottero. La posa delle nuove vasche comporta oltre agli scavi di preparazione del piano e della parete posteriore, il rifacimento della tubatura e della presa d'adduzione oltre al nuovo scarico di fondo e troppo pieno posto sotto il piano di calpestio pavimentato con acciottolato. Quest'ultimo, in discreto stato di conservazione, verrà ripristinato dopo lo scavo, nella sola porzione asportata per la posa della nuova tubatura di scarico.

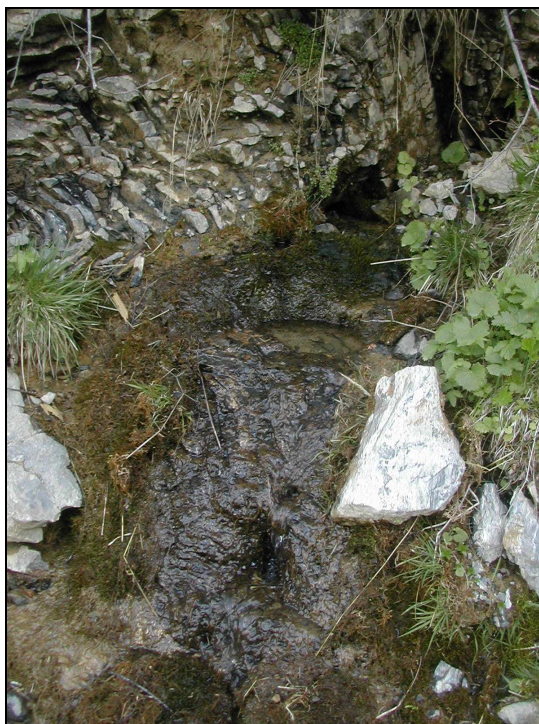
Immagine 6: sorgente da proteggere e acqua da raccogliere e distribuire razionalmente

L'acqua sorgiva sarà raccolta da un'opera di captazione e condotta mediante un tubo interrato da 1" in una vasca d'accumulo (m 1,50x1,50x1,00h per una capacità di ca 2,0 m³), costruite fuori terra in getto di calcestruzzo armato, fondate su roccia previa leggeri scavi di preparazione, opportunamente impermeabilizzate con intonaco di cemento liscio e successive due mani di malta cementizia monocomponente fibrinforzata specifica per impermeabilizzazioni del calcestruzzo, coperte da solaio in calcestruzzo armato e dotate di sportello d'ispezione e accesso calpestabile, valvola di fondo per lo svuotamento e la messa fuori servizio, tubo di troppo pieno, valvole di collegamento alla condotta interrata e di presa temporanea a servizio eventuale di vasche mobili dislocate dall'alpeggiatore sul pascolo limitrofo.

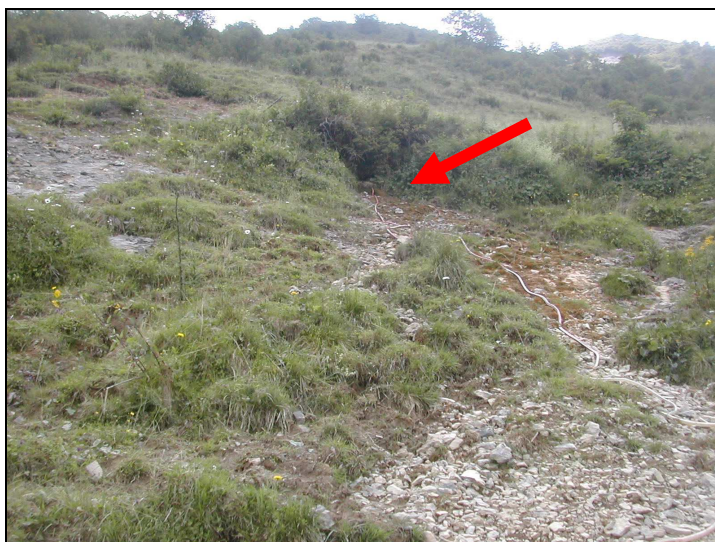
Immagine 7: localizzazione della sorgente, dell'opera di captazione e, poco più a valle, del bacino di raccolta in progetto

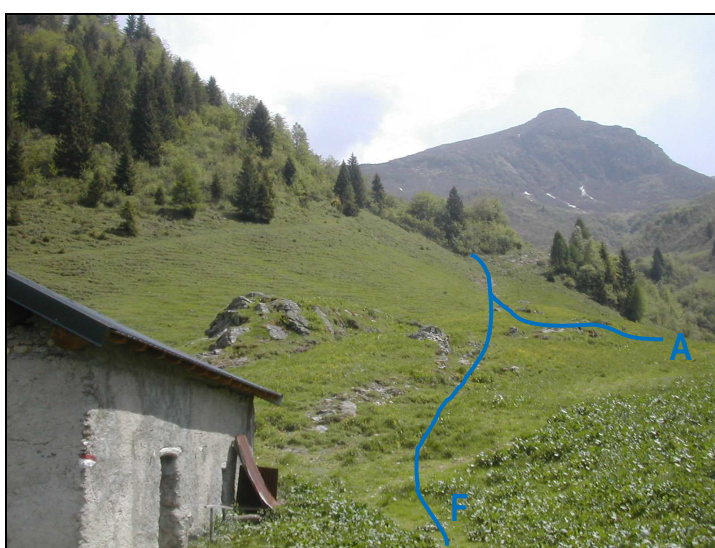
Immagine 8: tracciato di massima dell'acquedotto e localizzazione approssimativa del punto d'abbeverata (A) e della fontana (F)

La distribuzione sarà garantita da una condotta in polietilene (PE 100 - PN 16 da 3/4") che verrà collegata al bacino di accumulo (con opportuna valvola a sfera d'interruzione) e successivamente interrata previo scavo eseguito a mano nel pascolo alla profondità media di cm 30 (larghezza dello scavo cm 30), per una lunghezza (totale dei due rami) di circa 600 m.

Dal ramo principale dell'acquedotto verrà deviata una diramazione, a circa metà del tragitto, per portare acqua all'abbeveratoio, realizzato in lamiera d'acciaio zincata e trasportato sul posto con elicottero, posato previa preparazione del piano e successivamente rivestito con muratura in pietrame e calcestruzzo e con acciottolato al piede questo posato a secco. La condotta principale terminerà sul pianoro presente di fronte al fabbricato, dove verrà realizzata una fontana in pietrame locale e calcestruzzo, impermeabilizzata con intonaco di cemento liscio, dedicata all'acqua potabile per il personale (m 1,50x1,0x0,80h), anch'essa con pavimentazione anteriore acciottolata a secco.

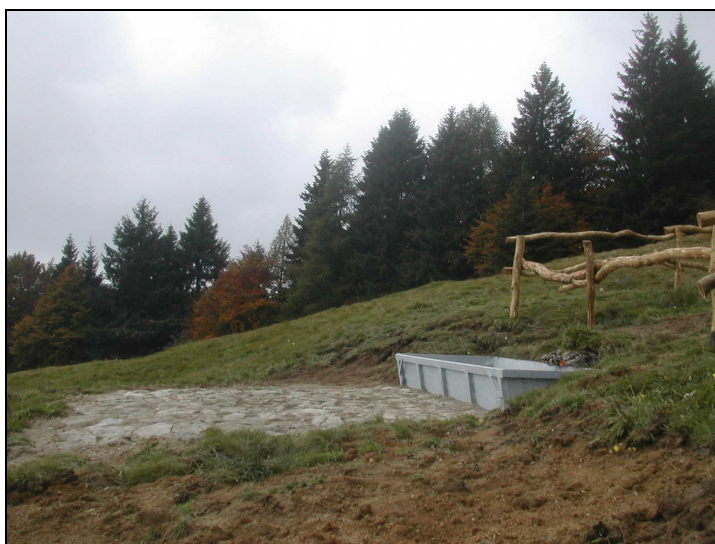
Immagine 9: esempio di vasca in acciaio zincato con opportuni rinforzi trasversali e sul bordo. Anteriormente acciottolato sul piano di calpestio degli animali - Oltressenda Alta, ottobre 2014

Come accennato, il punto di abbeverata verrà realizzato posando una vasca di lamiera zincata (m 4,0x0,8x0,8h) appositamente costruita in officina e trasportata per via aerea. La vasca verrà rivestita con muratura in pietrame locale e calcestruzzo, inoltre sarà dotata di pozzetto di mandata con valvola di interruzione, oltre che di troppo pieno e tubo interrato di scarico.

Anteriormente alla vasca, al fine di consolidare il piano di calpestio, sempre bagnato e fangoso, e garantire l'accesso agli animali, verrà realizzata una pavimentazione in acciottolato locale posato a secco per una superficie di m 4,50 x 1,80.

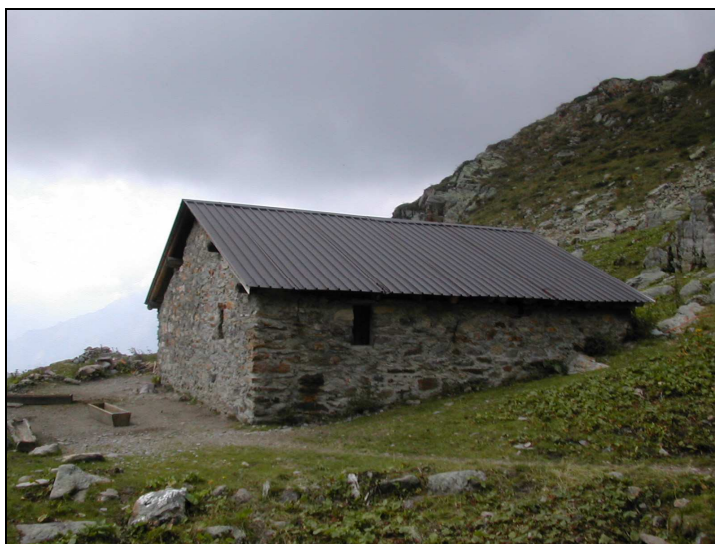
Immagine 10: baita di Sasna da illuminare con impianto fotovoltaico

Nella località Sasna è prevista la fornitura e la posa di un nuovo impianto d'illuminazione della baita alimentato da pannelli fotovoltaici posati sulla copertura o sulla facciata della stessa, dotato di accumulatore, regolatore di carica, quadro elettrico e centralina con protezioni, quattro punti luce e una presa di corrente.
