Criticità n° 3: S. Carlo - S. Agnese

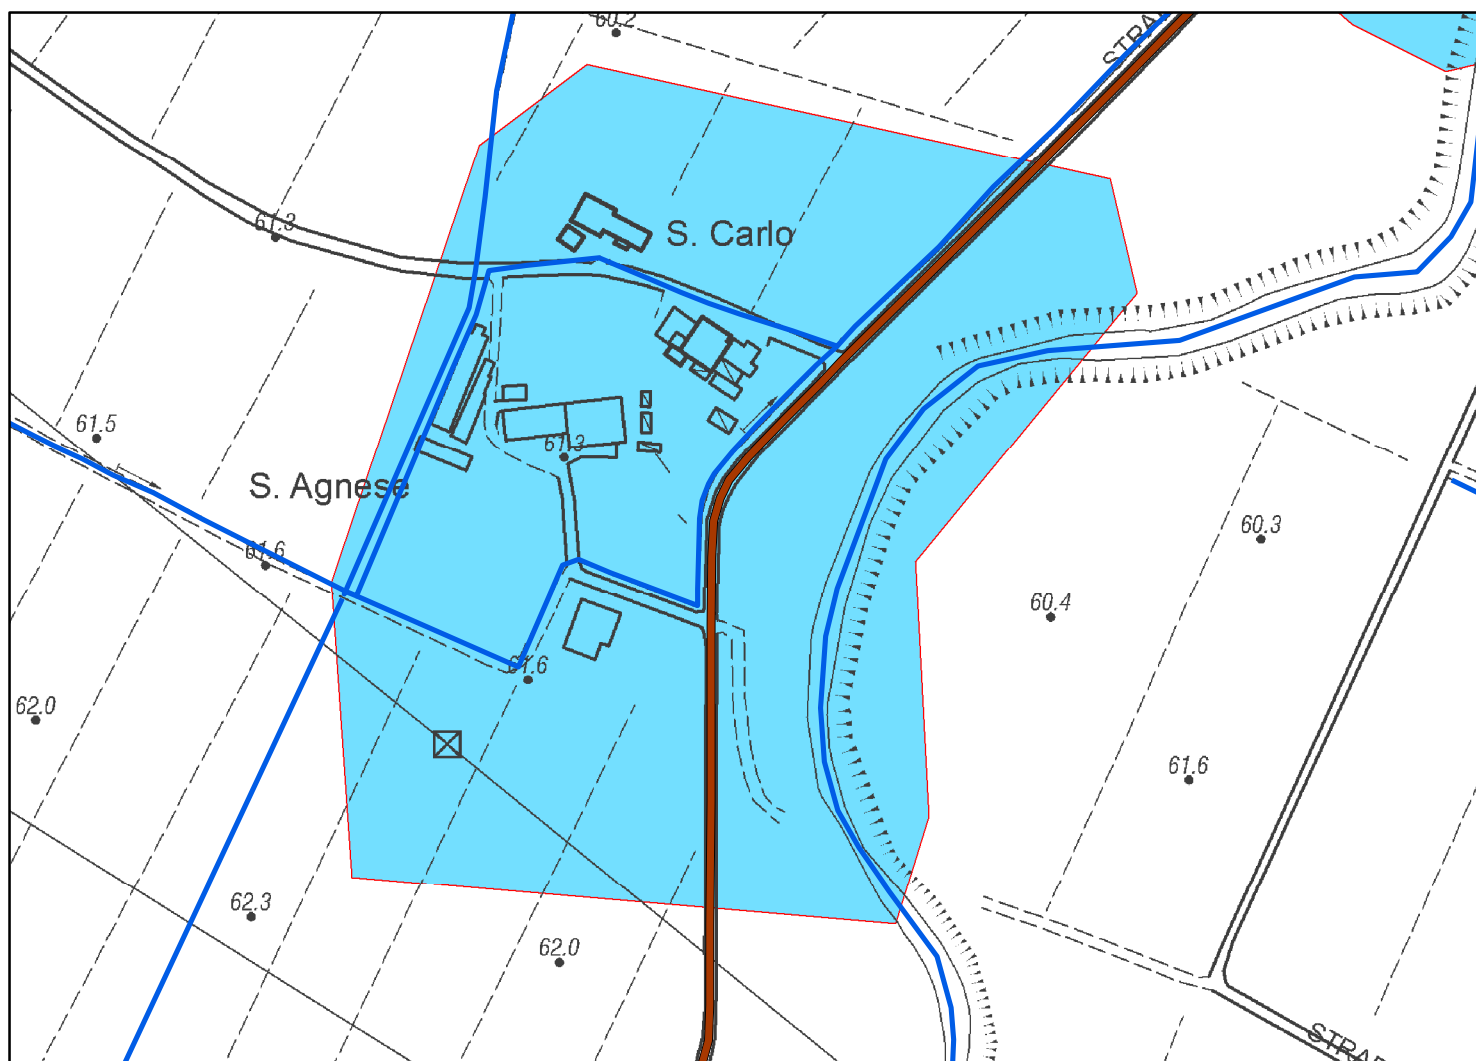
L'area è ubicata presso le località San Carlo e San Agnese. In caso di forti piogge e di innalzamento del livello del torrente Chiavenna le acque possono raggiungere le abitazioni e la SP 30
