# Autobus cambia strada e s'incestra nel sottopassaggio

## Dalmine

Il mezzo montava le bombole del metano: troppo alto, bloccato 2 ore

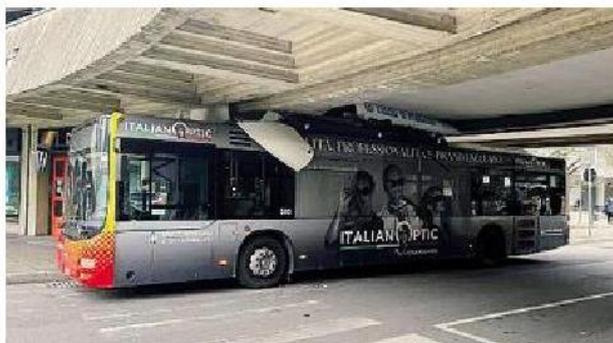
L'autobus rimasto incastrato nel sottopassaggio di largo Europa

Non pochi passanti avranno notato ieri mattina intorno alle 11 la scena insolita: un bus incastrato nel sottopassaggio di largo Europa, con un elemento metallico divelto che penzolava dal tetto. Si tratta di una porzione dell'intelaiatura

metallica messa sopra le bombole del metano: proprio questa risultava sovrabbondante, rispetto alle dimensioni massime del passaggio consentito.

Perché dunque l'autobus si è incastrato, rimanendo per due ore bloccato nel sottopassaggio? «Per un errore o una svista dell'autista», fanno sapere dall'azienda di trasporto pubblico. In due parole: non era quello il suo percorso abituale, la linea 5 non passa di solito di lì, ma è successo.

Se l'altezza massima dei mezzi che possono passare sotto il ponte è di 3 metri, le bombole di metano hanno portato l'altezza a 3 metri e 20 centimetri: troppo, ed è successo il patatrà. Sul posto sono dovuti intervenire quindi i tecnici dell'Atb per smontare l'intelaiatura sopra le bombole e consentire all'autobus di fare retromarcia e uscire. Durante le manovre era presente anche una pattuglia della Polizia locale di Dalmine.
