Comune di  
**San Colombano al Lambro**  
Provincia di Milano

**PIANO DI GOVERNO DEL TERRITORIO  
AGGIORNAMENTO DELLA COMPONENTE  
GEOLOGICA, IDROGEOLOGICA E SISMICA**  
ai sensi della D.G.R. n.8/7374 del 28 maggio 2008

**Carta di inquadramento  
Elementi geomorfologici**

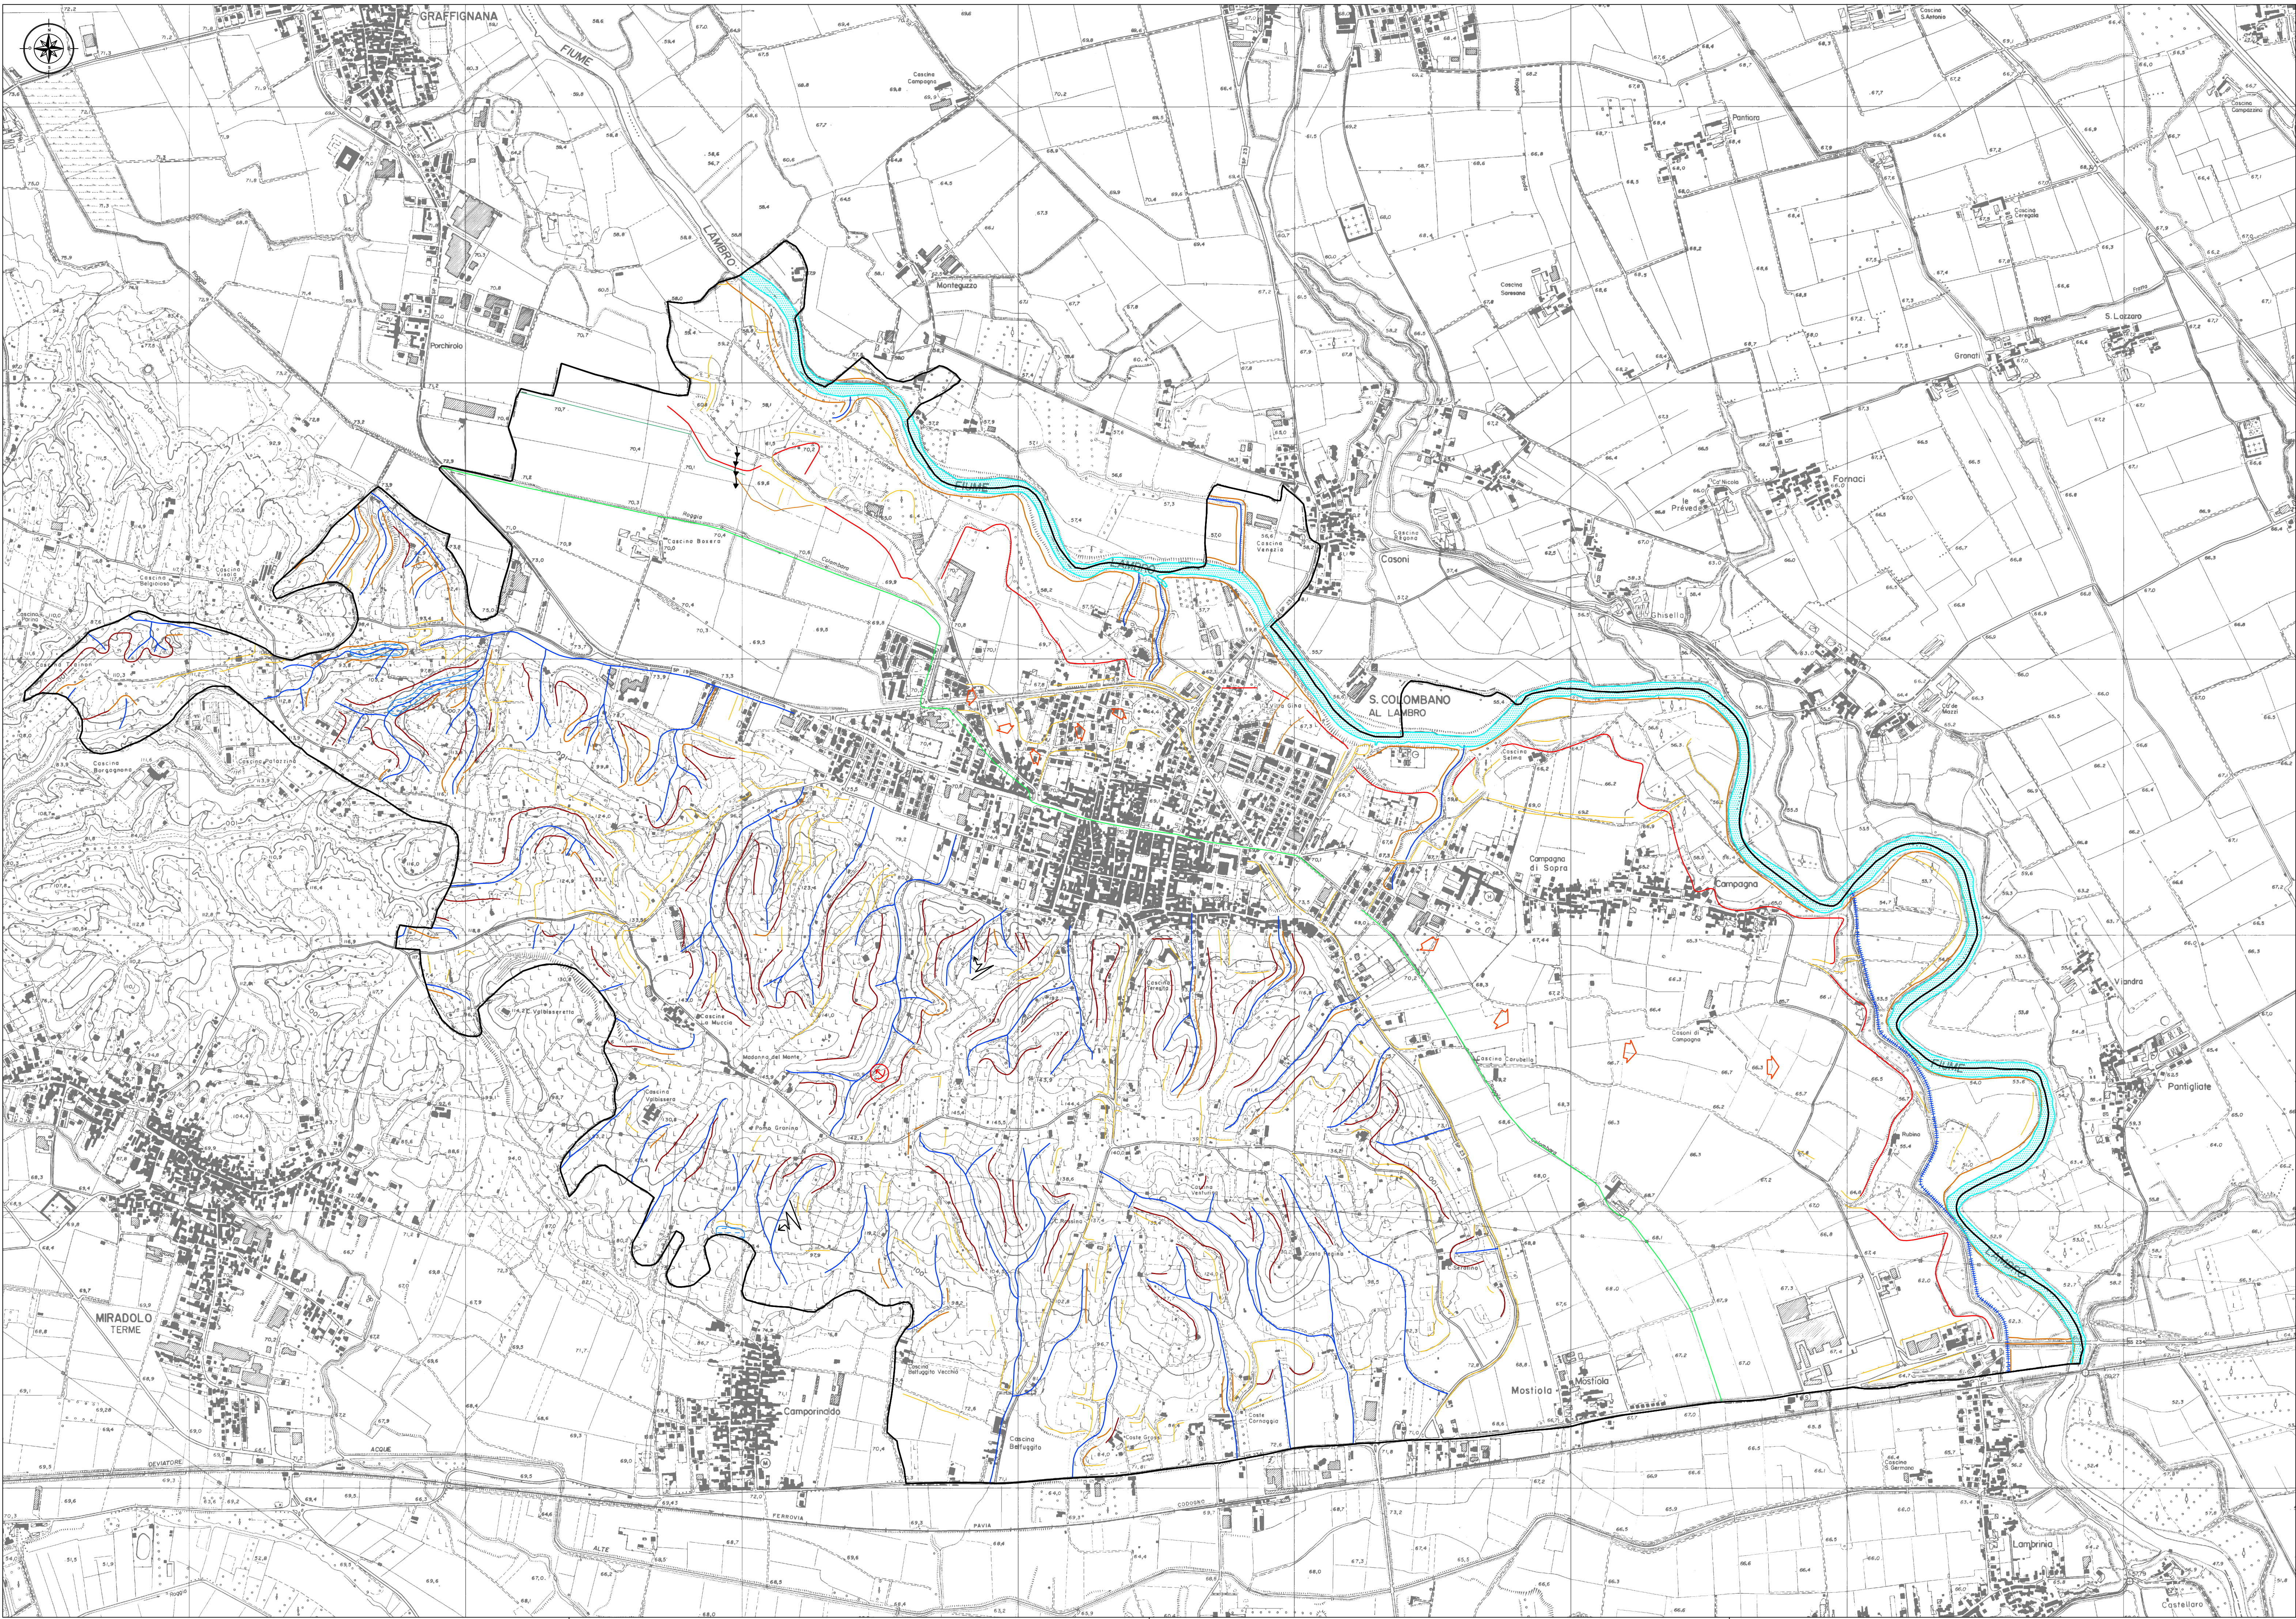
- Alveo di magra del Fiume Lambro
- Torrenti e fossi naturali
- Derivatore secondario
- Derivatore terziario
- Roggia
- Zone a deflusso difficoltoso delle acque
- Scarpata morfologica principale della valle del Fiume Lambro
- Tracciato di paleoalveo
- Erosione di sponda

- Scarpe minori, fronti di sbancamento
- Margini superiori di avvallamento
- Sommità di versanti collinari particolarmente attivi
- Frana

- Area soggetta ad erosione diffusa
- Erosione incanalata
